| 1 2 3 4 5 6 7 8 9 | | | | | | | | | 1 2 3 4 5 6 7 8 9 | | | | | | | | | 1 2 3 4 5 6 7 8 9 | | | | | | | | | | | | | | | | | | | | | | | | | | |
|---|--|--|---|--|--|---|--|--|---|--|--|---|--|--|---|--|--|---|--|--|---|--|--|---|--|--|---|--|--|---|--|--|---|--|--|---|--|--|---|--|--|---|--|--|
| <b>COMUNE DI BERGAMO</b> | | | | | | | | | | | | | | | | | | <b>INVENTARIO DEI BENI CULTURALI E AMBIENTALI</b> | | | | | | | | | <b>MONUMENTI</b> | | | | | | | | | | | | | | | | | |
| DENOMINAZIONE <u>Edificio Rurale</u> | | | | | | | | | | | | | | | | | | EPOCA <u>Sec. XX dopo 1940</u> | | | | | | | | | NUMERO SCHEDA | | | | | | | | | | | | | | | | | |
| LOCALITA' <u>Valverde</u> | | | | | | | | | | | | | | | | | | VIA <u>Maironi da ponte</u> | | | | | | | | | N. CIV. <u>24/D</u> | | | | | | | | | | | | | | | | | |

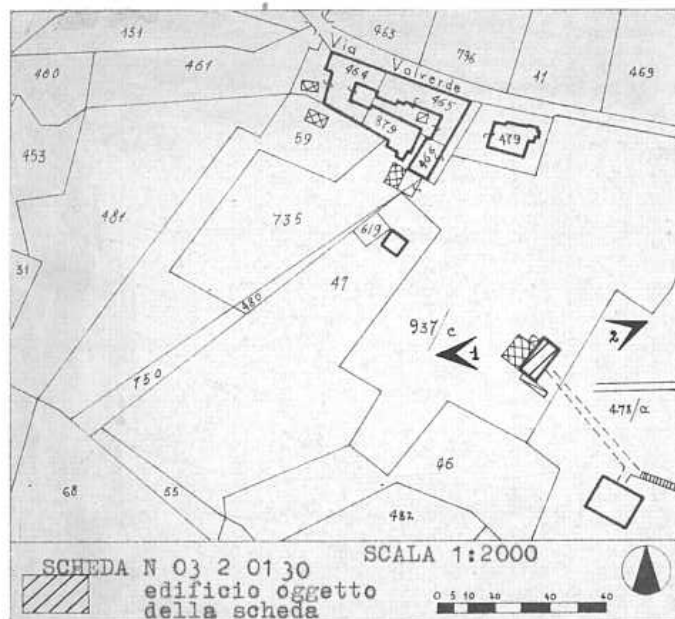
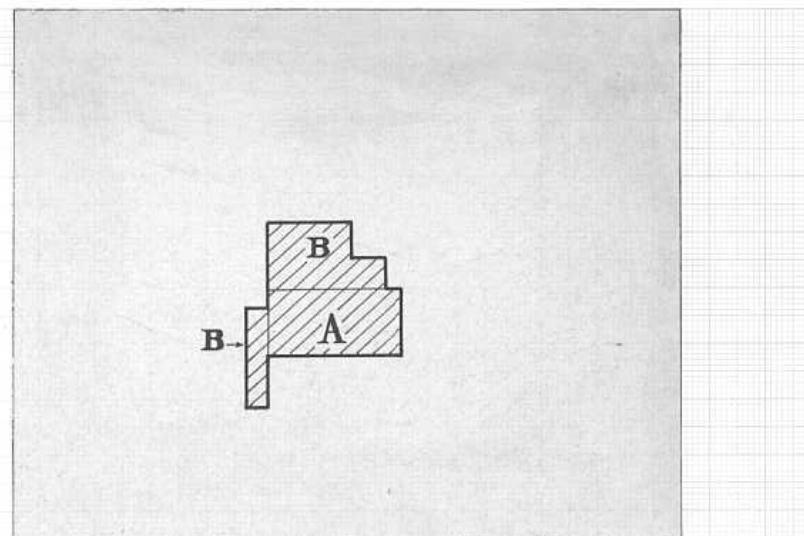
ELEMENTI DI IDENTIFICAZIONE GRAFICA E FOTOGRAFICA

| 1 2 3 4 5 6 7 8 9 | | | | | | | | | 1 2 3 4 5 6 7 8 9 | | | | | | | | | 1 2 3 4 5 6 7 8 9 | | | | | | | | | | | | | | | | | | | | | | | | | | |
|---|--|--|---|--|--|---|--|--|---|--|--|---|--|--|---|--|--|---|--|--|---|--|--|---|--|--|---|--|--|---|--|--|---|--|--|---|--|--|---|--|--|---|--|--|
| STATO DI CONSERVAZIONE | | | A) Buono<br>X B) Medio<br>C) Cattivo | | | STRUTTURA PORTANTE | | | X B C | | | PARTI COMPLEMENTARI | | | A B X | | | COPERTURA | | | X B C | | | INTERNO | | | A B X | | | UMIDITA' | | | A) Inesistente<br>B) Tracce<br>C) Rilevante | | | X B C | | | GRADO | | | 6 | | |
| | | | | | | | | | | | | | | | | | | | | | | | | | | | Trovandosi in posizione eminente, opportuna una maggiore mimetizzazione. | | | | | | | | | | | | | | | | | |

| 1 2 3 4 5 6 7 8 9 | | | | | | | | | 1 2 3 4 5 6 7 8 9 | | | | | | | | | 1 2 3 4 5 6 7 8 9 | | | | | | | | | | | | | | | | | | | | | | | | | | |
|---|--|--|---|--|--|---|--|--|---|--|--|---|--|--|---|--|--|---|--|--|---|--|--|---|--|--|---|--|--|---|--|--|---|--|--|---|--|--|---|--|--|---|--|--|
| | | | | | | | | | | | | | | | | | | | | | | | | | | | Demolire le baracche che la contornano. | | | | | | | | | | | | | | | | | |
