| COMUNE DI BERGAMO | | | | | | | | | INVENTARIO DEI BENI CULTURALI E AMBIENTALI | | | | | | | | | MONUMENTI | | | | | | | | | | | | | | | | | | | | |
| DENOMINAZIONE Edificio Residenziale | | | | | | | | | | | | EPOCA Sec. XX dopo 1940 | | | NUMERO SCHEDA | | | | | | | | | | | | | | | | | | | | | | | |
| LOCALITA Valverde | | | | | | VIA Maironi Da Ponte | | | | | | N. CIV. 29 | | | 0 3 2 0 1 3 6 | | | | | | | | | | | | | | | | | | | | | | | |

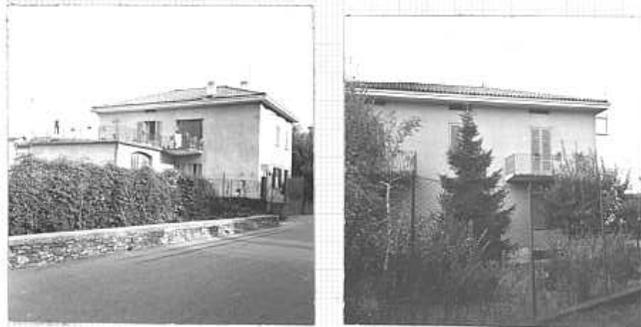
ELEMENTI DI IDENTIFICAZIONE GRAFICA E FOTOGRAFICA

| COMUNE DI BERGAMO | | | | | | | | | INVENTARIO DEI BENI CULTURALI E AMBIENTALI | | | | | | | | | MONUMENTI | | | | | | | | | | | | | | | | | | | | |
|---|--|--|---|--|--|--|--|--|---|--|--|---|--|--|---|--|--|---|--|--|---|--|--|---|--|--|---|--|--|---|--|--|--|--|--|---|--|--|
| STATO DI CONSERVAZIONE | | | <input checked="" type="checkbox"/> Buono <input type="checkbox"/> Medio <input type="checkbox"/> Cattivo | | | STRUTTURA PORTANTE | | | <input checked="" type="checkbox"/> A <input type="checkbox"/> B <input type="checkbox"/> C | | | PARTI COMPLEMENTARI | | | <input checked="" type="checkbox"/> A <input type="checkbox"/> B <input type="checkbox"/> C | | | COPERTURA | | | <input checked="" type="checkbox"/> A <input type="checkbox"/> B <input type="checkbox"/> C | | | INTERNO | | | <input checked="" type="checkbox"/> A <input type="checkbox"/> B <input type="checkbox"/> C | | | UMIDITA | | | <input type="checkbox"/> A Inesistente <input type="checkbox"/> B Tracce <input checked="" type="checkbox"/> C Rilevante | | | GRADO | | |
| Circa 1965 | | | | | | Isolato | | | | | | Struttura in cemento armato | | | | | | | | | | | | | | | | | | | | | | | | | | |
| | | | | | | Pianta a L | | | | | | Muratura in mattoni | | | | | | | | | | | | | | | | | | | | | | | | | | |
| | | | | | | 2 piani | | | | | | Solai misti in laterizio e cemento armato | | | | | | | | | | | | | | | | | | | | | | | | | | |
| TRASFORMAZIONI | | | | | | Tetto con copertura in parte a padiglione e d in parte piana | | | | | | Fronti intonacate | | | | | | | | | | | | | | | | | | | | | | | | | | |
| Costruito in fondo al giardino garage | | | | | | Ampia terrazza sopra il garage | | | | | | Tetto in laterizi e cemento | | | | | | | | | | | | | | | | | | | | | | | | | | |
