| COMUNE DI BERGAMO | | | | | | | | | | INVENTARIO DEI BENI CULTURALI E AMBIENTALI | | | | | | | | | | MONUMENTI | |
| DENOMINAZIONE <u>Edificio Residenziale</u> | | | | | | | | | | EPOCA <u>Sec. XVII-XX</u> | | | | | | | | | | NUMERO SCHEDA<br><div style="border: 1px solid black; padding: 2px; display: flex; justify-content: space-between;"> <span>0320168</span> </div> | |
| LOCALITA' <u>Valverde</u> VIA <u>Roccolino</u> N. CIV. <u>3/5/7</u> | | | | | | | | | | | | | | | | | | | | | |

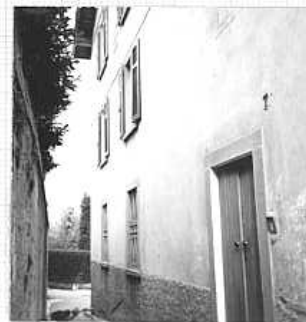
| COMUNE DI BERGAMO | | | | | | | | | | INVENTARIO DEI BENI CULTURALI E AMBIENTALI | | | | | | | | | | MONUMENTI | |
|---|--|--|--|--|--|--|--|--|--|---|--|--|--|--|--|--|--|--|--|---|--|
| EPOCA DI COSTRUZIONE<br><u>Probabilmente del Sec. XVII</u> | | | | | | | | | | Edificio in cortina<br>Corpo di fabbrica a pianta rettangolare<br>Alto 3 piani<br>Copertura a due falde | | | | | | | | | | STRUTTURE E MATERIALI<br>Muratura di pietrame<br>Intonacata<br>Solai di legno<br>Tetto con orditura di legno<br>Manto di coppi | |
| TRASFORMAZIONI<br><u>Inizi Sec. XX : aggiunta breve corpo in testata di cortina</u><br><u>* Recente sistemazione</u> | | | | | | | | | | CARATTERISTICHE PARTICOLARI<br><u>Scaletta esterna con gradini in arenaria e barriera di ferro</u><br><u>Due portali accoppiati con contorni di pietra, in parte sfaldati</u> | | | | | | | | | | PROPOSTE DI RESTAURO<br><u>Vincolo facciata su strada</u> | |
| PROPRIETARIO ATTUALE<br><u>Salmoiraghi - Fantoni - Galbuseri - Belotti - Cortesi</u> | | | | | | | | | | CONTESTO INTERNO ED ESTERNO<br><u>In facciata affresco entro un riquadro : "Crocefisso"</u> | | | | | | | | | | UTILIZZAZIONE PROPOSTA<br><u>l'attuale</u> | |
