| 1 2 3 4 5 6 7 8 9 | | | | | | | | | 1 2 3 4 5 6 7 8 9 | | | | | | | | | 1 2 3 4 5 6 7 8 9 | | | | | | | | | | | | | | | | | | | | | | | | | | |
|---|--|--|---|--|--|---|--|--|---|--|--|---|--|--|---|--|--|---|--|--|---|--|--|---|--|--|---|--|--|---|--|--|---|--|--|---|--|--|--|--|--|--|--|--|
| <b>COMUNE DI BERGAMO</b> | | | | | | | | | PIANO PARTICOLAREGGIATO<br>A CONTENUTO PAESISTICO<br>DEI COLLI | | | | | | | | | INVENTARIO DEI BENI CULTURALI AMBIENTALI | | | | | | | | | MONUMENTI | | | | | | | | | | | | | | | | | |
| DENOMINAZIONE edificio residenziale (villa) | | | | | | | | | EPOCA sec. XVIII | | | | | | | | | NUMERO SCHEDA | | | | | | | | | | | | | | | | | | | | | | | | | | |
| LOCALITA Castagneta | | | | | | | | | VIA Castagneta | | | | | | | | | N. CIV. 37-37A | | | | | | | | | | | | | | | | | | | | | | | | | | |

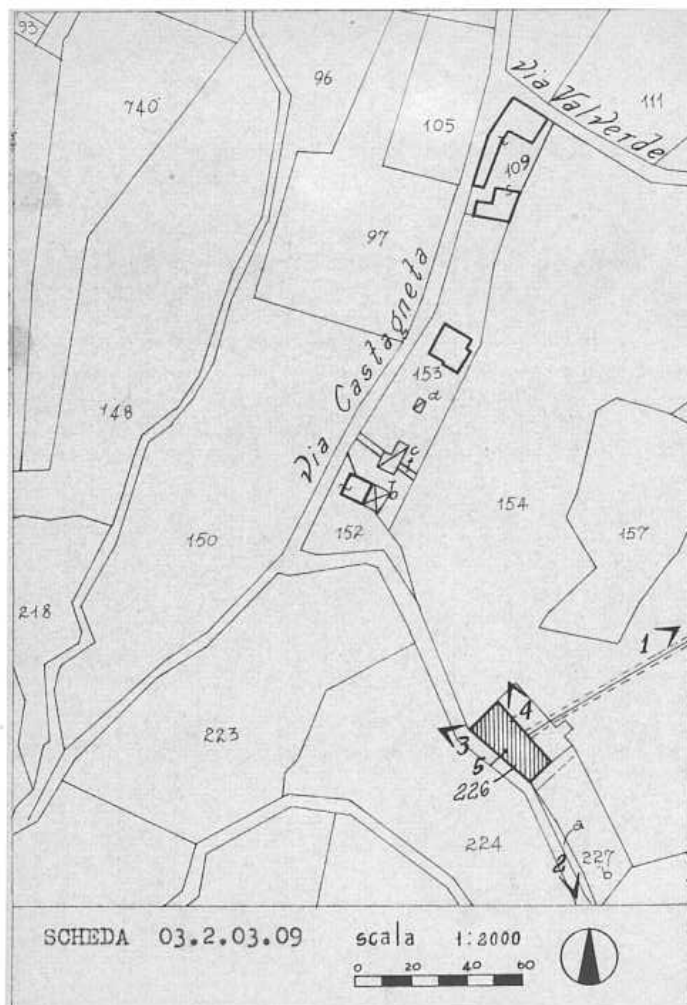
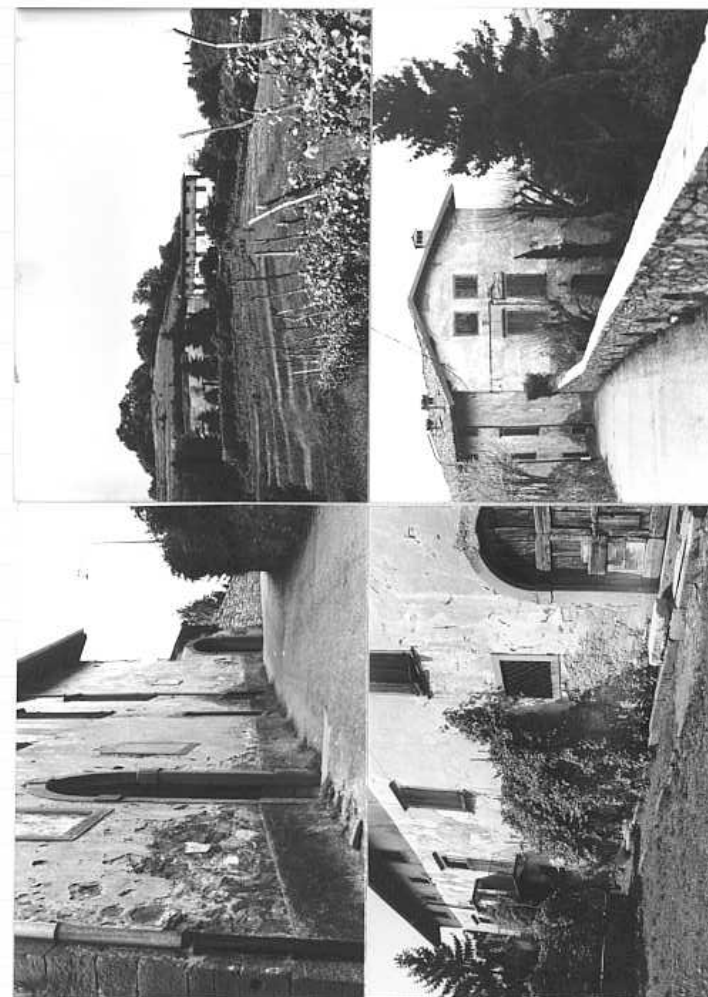
| 1 2 3 4 5 6 7 8 9 | | | | | | | | | 1 2 3 4 5 6 7 8 9 | | | | | | | | | 1 2 3 4 5 6 7 8 9 | | | | | | | | | | | | | | | | | | | | | | | | | | |
|---|--|--|---|--|--|---|--|--|---|--|--|---|--|--|---|--|--|---|--|--|---|--|--|---|--|--|---|--|--|---|--|--|---|--|--|---|--|--|--|--|--|--|--|--|
| PROTEZIONE ESISTENTE | | | | | | | | | | | | | | | | | | STATO DI CONSERVAZIONE | | | | | | | | | A Buono<br>B Mediocre<br>C Cattivo | | | 2 | | | | | | | | | | | | | | |
| Capelli | | | | | | | | | all'esterno: affreschi sotto gronda e nel fronte a valle<br>piano terreno: stalle, scuderie e locali di servizio - pavimenti a lastricato - copertura a volta - finestre con inferriate<br>1° piano: camere da letto con alcove settecentesche in legno decorate a motivi floreali - in cucina, camino di pietra - pavimenti di cotto | | | | | | | | | consolidare la decorazione pittorica esterna | | | | | | | | | | | | | | | | | | | | | | | | | | |
