1 2 3 4 5 6 7 8 9									1 2 3 4 5 6 7 8 9									1 2 3 4 5 6 7 8 9											
<b>COMUNE DI BERGAMO</b>									PIANO PARTICOLAREGGIATO A CONTENUTO PAESISTICO DEI COLLI									INVENTARIO DEI BENI CULTURALI AMBIENTALI									MONUMENTI		
DENOMINAZIONE <b>edificio residenziale</b>												EPOCA <b>sec. XVII? - XX</b>			NUMERO SCHEDA														
LOCALITA <b>Gallina</b>			VIA <b>Castagneta</b>			N. CIV. <b>27-27A</b>						0 3   2 0   3 1   7																	
CATASTO <b>Castagneta, F 4, mp 262 - 263</b>																													
PROPRIETA <b>privata</b>			USO ATTUALE <b>abitazione (4 famiglie)</b>																										
I - STRUTTURA PORTANTE <input checked="" type="checkbox"/> B <input type="checkbox"/> C			II - PARTI COMPLEMENTARI <input type="checkbox"/> A <input checked="" type="checkbox"/> C			III - COPERTURA <input checked="" type="checkbox"/> B <input type="checkbox"/> C			IV - INTERNO <input checked="" type="checkbox"/> B <input type="checkbox"/> C			V - UMIDITA <input type="checkbox"/> A <input checked="" type="checkbox"/> B <input type="checkbox"/> C			I <input type="checkbox"/> II <input type="checkbox"/> III <input type="checkbox"/> IV <input type="checkbox"/>

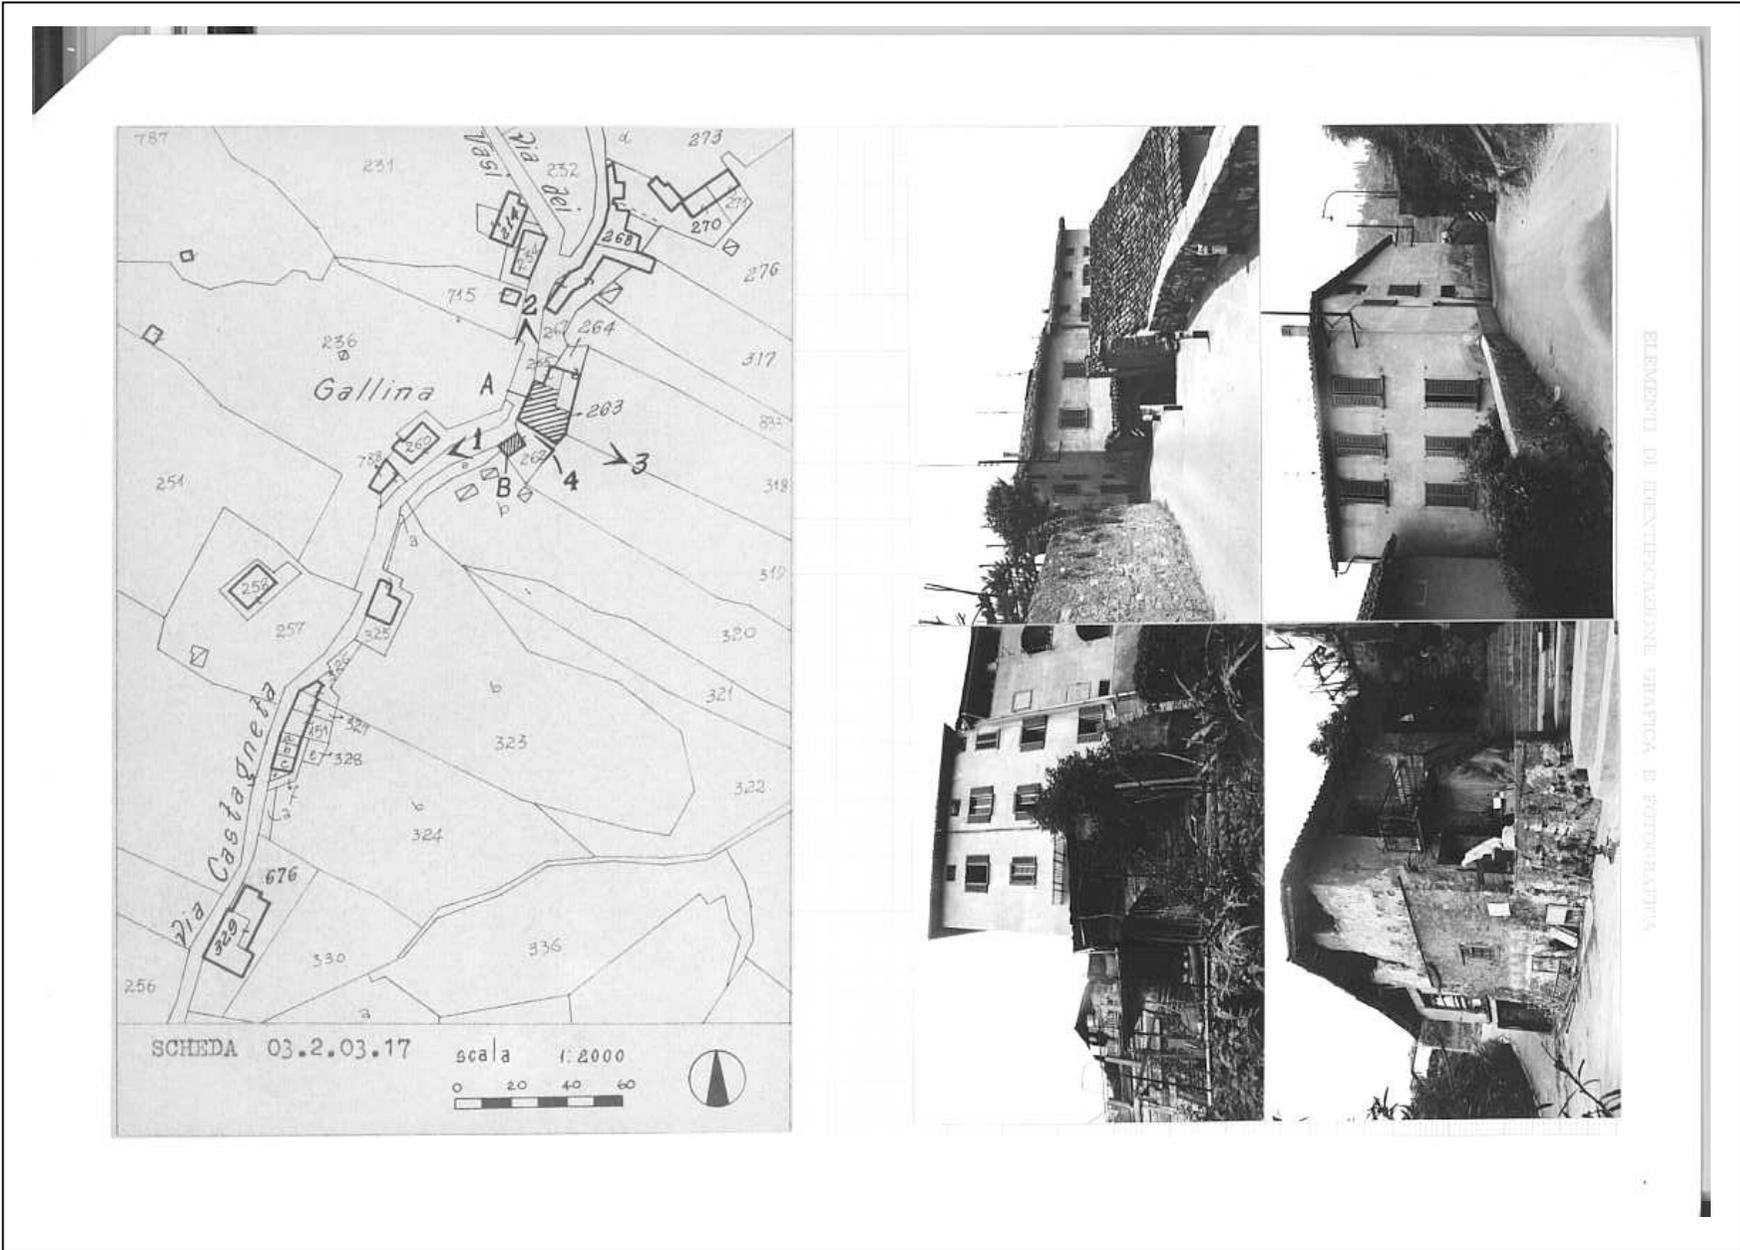
PROTEZIONE ESISTENTE												A Buono			4														
PROTEZIONE PROPOSTA <b>conservare ingresso a gradonata selciata e arco</b>												B Mediocre																	
C Cattivo																													
DATI CRONOLOGICI						DATI TIPOLOGICI						STRUTTURE E MATERIALI																	
databile al sec. XVII						A = edificio in linea su strada (unito con quelle della scheda 03.2.03.16)						muri di pietra																	
planimetria invariata dal 1808						altezza a valle di 3 piani + sotto tetto						solai di legno																	
1952 c. = ristrutturazione (rifatto il tetto con lieve sovrapprezzo - sostituite aperture)						copertura a padiglione						aperture: contorni di arenaria																	
						B = rustico (in cattivo stato)						tetti con manto di coppi																	
						altezza di 2 piani						esterno: rosa sbiadito																	
						copertura a 2 falde

PROPRIETARIO ATTUALE						CARATTERISTICHE PARTICOLARI E CONTESTO						PROPOSTE DI UTILIZZAZIONE E DI RESTAURO																	
Musitelli						portale d'ingresso staccato ad arco, con tettuccio di coppi e gradinata di accesso						sistemare corpo rustico (B) eliminare baracche																	
BIBLIOGRAFIA						a valle, baracche di legno e lamiera																							
MAPPA 1808																													
DOCUMENTI ANNESSI												OSSERVAZIONI																	
NEG. C 23.18 / C 23.34 C 23.32 / C 23.28												interessante snodo di volumi a valle di una curva della strada																	
												REDATTA DA <b>V. Zanella</b> IL <b>magg. 77</b>																	
												VISTA DA IL
