1									2									3								
COMUNE DI BERGAMO									INVENTARIO DEI BENI CULTURALI E AMBIENTALI									PIANO PARTICOLAREGGIATO A CONTENUTO PAESISTICO DEI COLLI - 1988								
DENOMINAZIONE <u>ex cascina</u>									LOCALITÀ <u>VIA Monte Bastia</u>									EPOCA <u>sec.XVII</u>								
CATASTO <u>Castagneta, F4, mp. 248</u>									PROPRIETÀ <u>privata</u>									USO ATTUALE <u>abitazione</u>								
STATO DI CONSERVAZIONE			STRUTTURA PORTANTE			PARTI COMPLEMENTARI			COPERTURA			INTERNO			UMIDITÀ			GRADO								
A Buone B Mediocri C Cattive			A B C			A B C			A B C			A B C			A Inesistente B Tracce C Rilevante			A=2 B=4								
PROTEZIONE ESISTENTE									PROTEZIONE PROPOSTA <u>nel corpo B, salvaguardare gli elementi indicati nelle caratteristiche</u>																	
DATI CRONOLOGICI									DATI TIPOLOGICI									DATI TECNICI								
EPOCA DI COSTRUZIONE									DATI TIPOLOGICI									STRUTTURE E MATERIALI

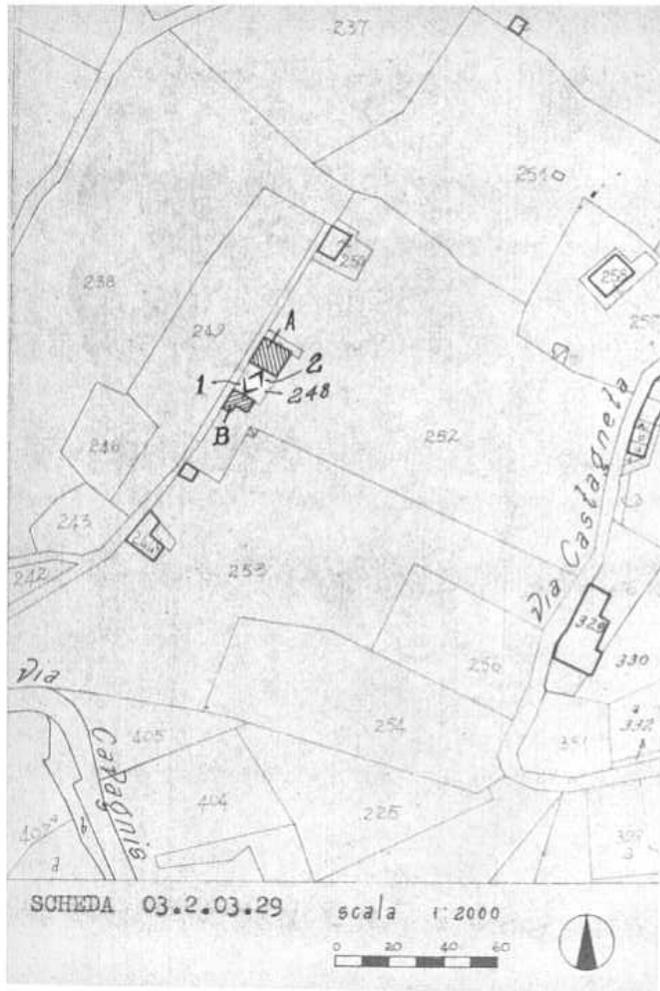
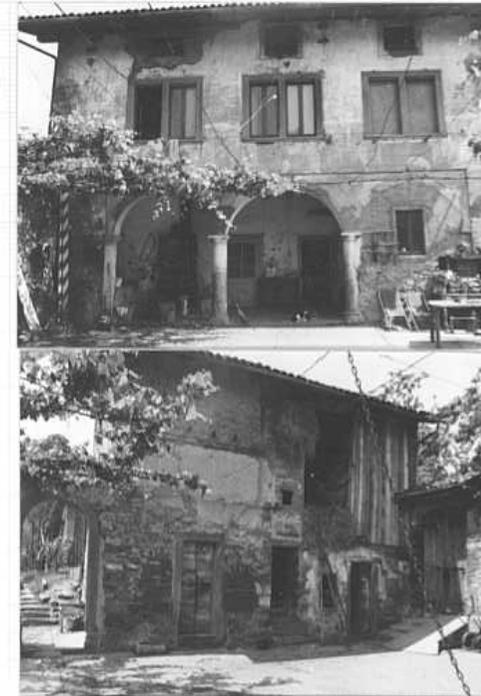
<u>databile al sec.XII</u>									A) <u>edificio isolato su un crinale- pianta rettangolare altezza di 2 piani, sottotetto, portico ad archi su colonne e copertura a 2 falde;</u>									<u>muri di pietra solai di legno aperture con contorni di arceraria tetto con manto di coppi</u>								
TRASFORMAZIONI									B) <u>rustico alto 2 piani al piano terra locali di servizio - XXXXXXXXXXXXXXXXXXXX copertura a 2 falde con manto in coppi</u>																	
<u>planimetria invariata dal 1808 (corpo principale A) liberata un'arcata del portico prima murata complesso collegato con l'edificio della scheda 03.2.03.30 Ristrutturata nel 1908</u>									<u>caratteristiche particolari e contesto</u>									PRESCRIZIONI:								
PROPRIETARIO ATTUALE									A) <u>a piano terra soggiorno con volta e sala pranzo - vecchio forno per il pane - sotto il portico pozzo - al 1° piano finestre accoppiate.</u>									<u>Intonacare la parte di facciata verso cortile dell'edificio A sovrastante gli archi, attualmente in pietra a vista</u>

<u>La Via Domenico</u>									XXXXXXXXXXXXXXXXXXXX									UTILIZZAZIONE PROPOSTA								
BIBLIOGRAFIA									B) <u>a piano terra locale con volta con scaletta interna in pietra - corte in ciottolato con alto muro verso strada - portali ad arco verso strada e verso i campi</u>									<u>esempio di elegante dimora collinare integralmente ristrutturata</u>								
<u>mappa 1808</u>																		<u>Aggiornata da G.Rinetti - dic.88</u>								
DOCUMENTI ANNESSI									Si deve proteggere il contesto interno									REDAITTA DA								
<u>neg.</u>									SI NO									<u>V.Zanella</u> IL								
									Si deve proteggere il contesto esterno									CONTROLLATA DA								
									SI NO									IL								
VEDI NEL RETRO DELLA SCHEDA ELEMENTI DI IDENTIFICAZIONE GRAFICA E FOTOGRAFICA																		REVISIONATA DA								
																		IL
