1 2 3 4 5 6 7 8 9									1 2 3 4 5 6 7 8 9									1 2 3 4 5 6 7 8 9																																															
<b>COMUNE DI BERGAMO</b>									PIANO PARTICOLAREGGIATO A CONTENUTO PAESISTICO DEI COLLI									INVENTARIO DEI BENI CULTURALI AMBIENTALI									MONUMENTI																																						
DENOMINAZIONE <b>edificio residenziale</b>									EPOCA <b>sec. XV? - XX</b>									NUMERO SCHEDA																																															
LOCALITÀ									VIA <b>Monte Bastia</b>									N. CIV. <b>3</b>																																															
CATASTO <b>Castagneta, F 4, mp 244</b>									USO ATTUALE <b>abitazione (2 famiglie)</b>									0 3   2   0 3   3   0																																															
PROPRIETÀ <b>privata</b>									I - STRUTTURA PORTANTE <input checked="" type="checkbox"/> B C									II - PARTI COMPLEMENTARI <input checked="" type="checkbox"/> B C									III - COPERTURA <input checked="" type="checkbox"/> B C									IV - INTERNO <input checked="" type="checkbox"/> B C									V - UMIDITÀ									GRADO

COMUNE DI BERGAMO - SERVIZIO TECNICO DI PIANIFICAZIONE

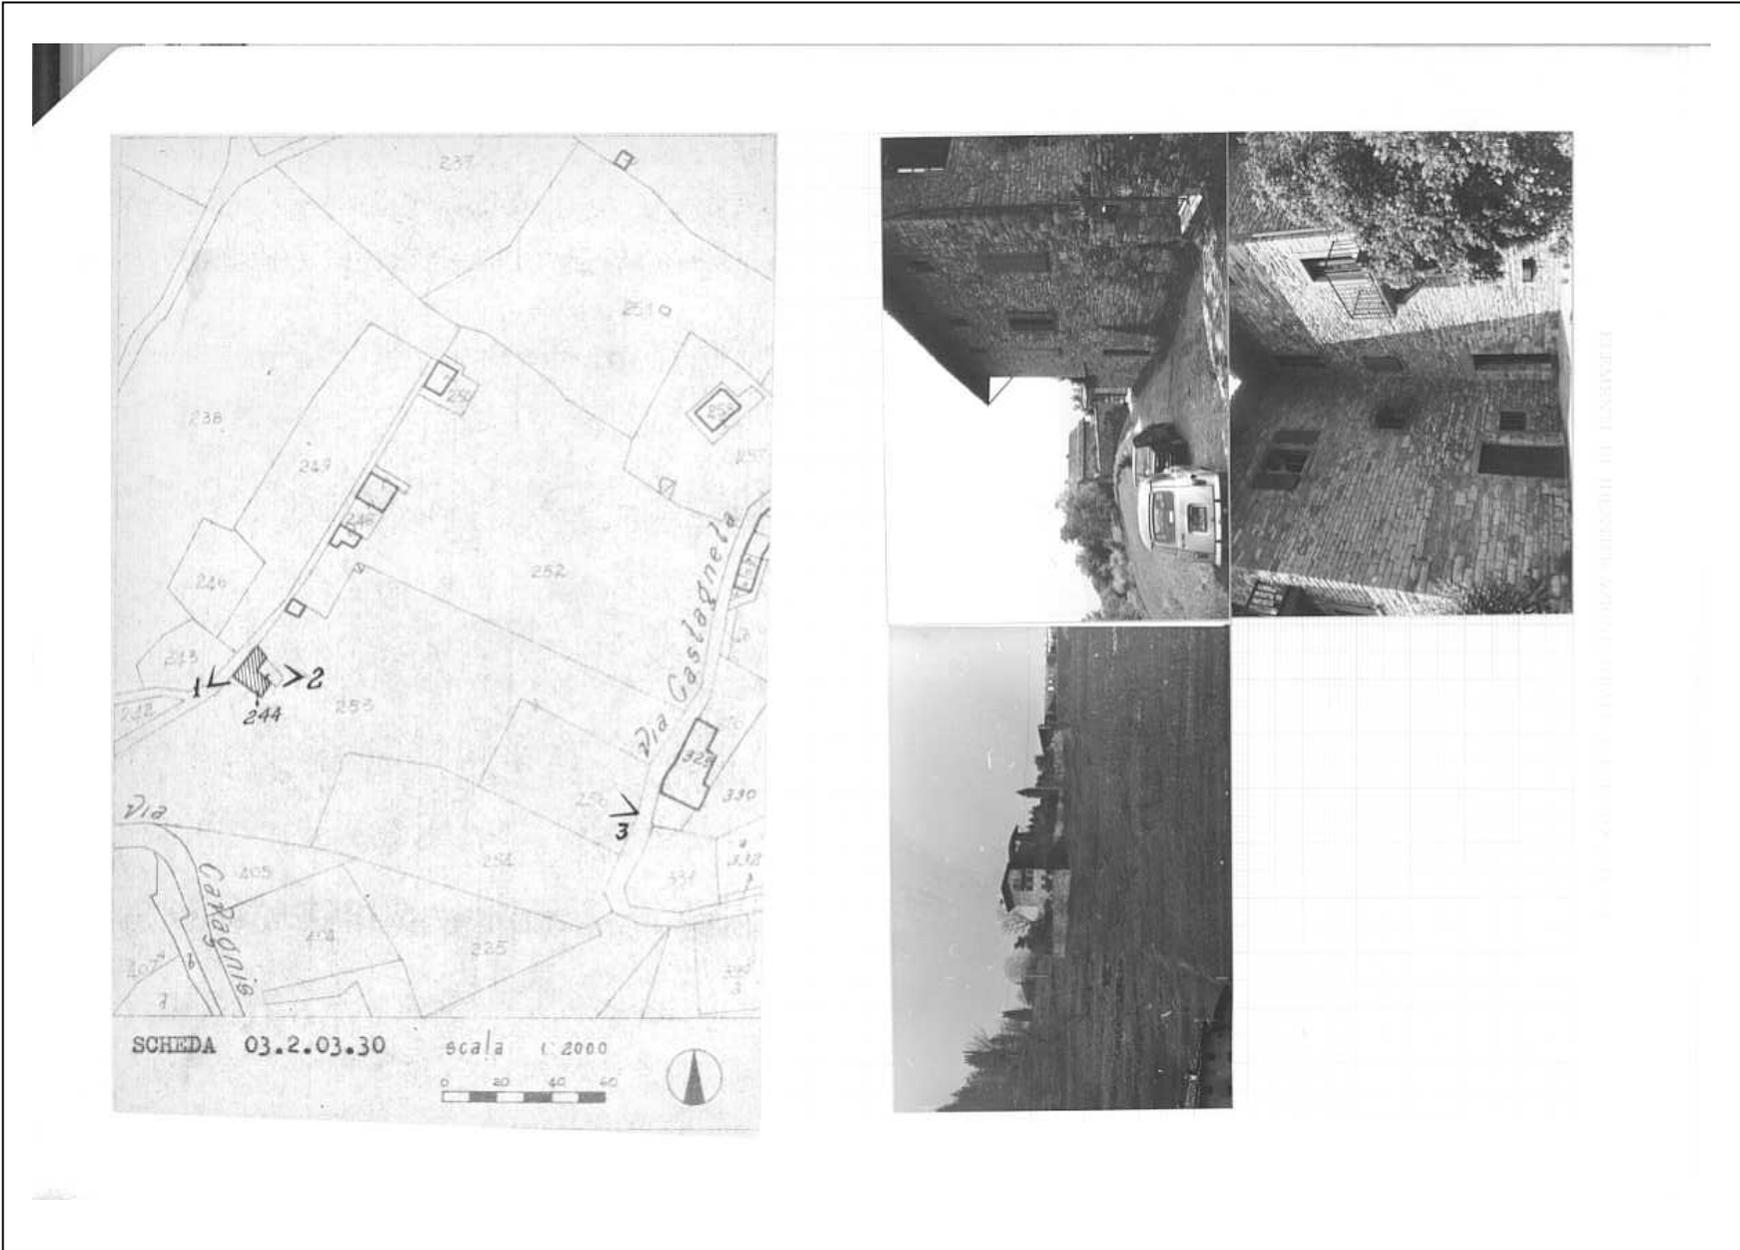
PROTEZIONE ESISTENTE									A Inesistente									B Tracce									C Rilevante									<input checked="" type="checkbox"/> B C									I			II			III			IV			V			3					
PROTEZIONE PROPOSTA									STATO DI CONSERVAZIONE									A Buono									B Mediocre									C Cattivo																													
DATI CRONOLOGICI									DATI TIPOLOGICI									STRUTTURE E MATERIALI									690																																						
databile al tardo medioevo									edificio isolato, su strada di crinale									muri di pietra a vista																																															
planimetria invariata dal 1808									pianta a L									solai misti																																															
1967 c. = ristrutturazione									altezza di 3 piani									aperture: contorni di arenaria rigata (in parte)																																															
									copertura a padiglione									tetto con manto di coppi

PROPRIETARIO ATTUALE									CARATTERISTICHE PARTICOLARI E CONTESTO									PROPOSTE DI UTILIZZAZIONE E DI RESTAURO																																															
Rossini									a piano terra cucina con volta balcone con mensole di pietra																																																								
BIBLIOGRAFIA									giardino adiacente																																																								
MAPPA 1808									muro di collegamento con la dipendenza rustica (scheda 03.2.03.29) formante quinta stradale																																																								
DOCUMENTI ANNESSI																		OSSERVAZIONI																																															
NEG. C 21.26 / C 21.27																																																																	
C 45.20																		REDATTA DA <b>V. Zanella</b>									IL <b>magg. 77</b>																																						
																		VISTA DA									IL
