1 2 3 4 5 6 7 8 9									1 2 3 4 5 6 7 8 9									1 2 3 4 5 6 7 8 9																																			
COMUNE DI BERGAMO									PIANO PARTICOLAREGGIATO A CONTENUTO PAESISTICO DEI COLLI									INVENTARIO DEI BENI CULTURALI AMBIENTALI									MONUMENTI																										
DENOMINAZIONE cascina di Valmarina																		EPOCA sec. XV? - XVIII									NUMERO SCHEDA																										
LOCALITÀ Valmarina																		VIA Castagneta									N. CIV. 20																										
CATASTO Castagneta, F 2, mp 29																		USO ATTUALE abitazione (1 famiglia) + rustici									0320401																										
I - STRUTTURA PORTANTE			A <input checked="" type="checkbox"/> C			II - PARTI COMPLEMENTARI			A <input checked="" type="checkbox"/> B <input checked="" type="checkbox"/> C			III - COPERTURA			A <input checked="" type="checkbox"/> B <input checked="" type="checkbox"/> C			IV - INTERNO			A <input checked="" type="checkbox"/> B <input checked="" type="checkbox"/> C			V - UMIDITÀ			A <input checked="" type="checkbox"/> B <input checked="" type="checkbox"/> C			I			GRADO

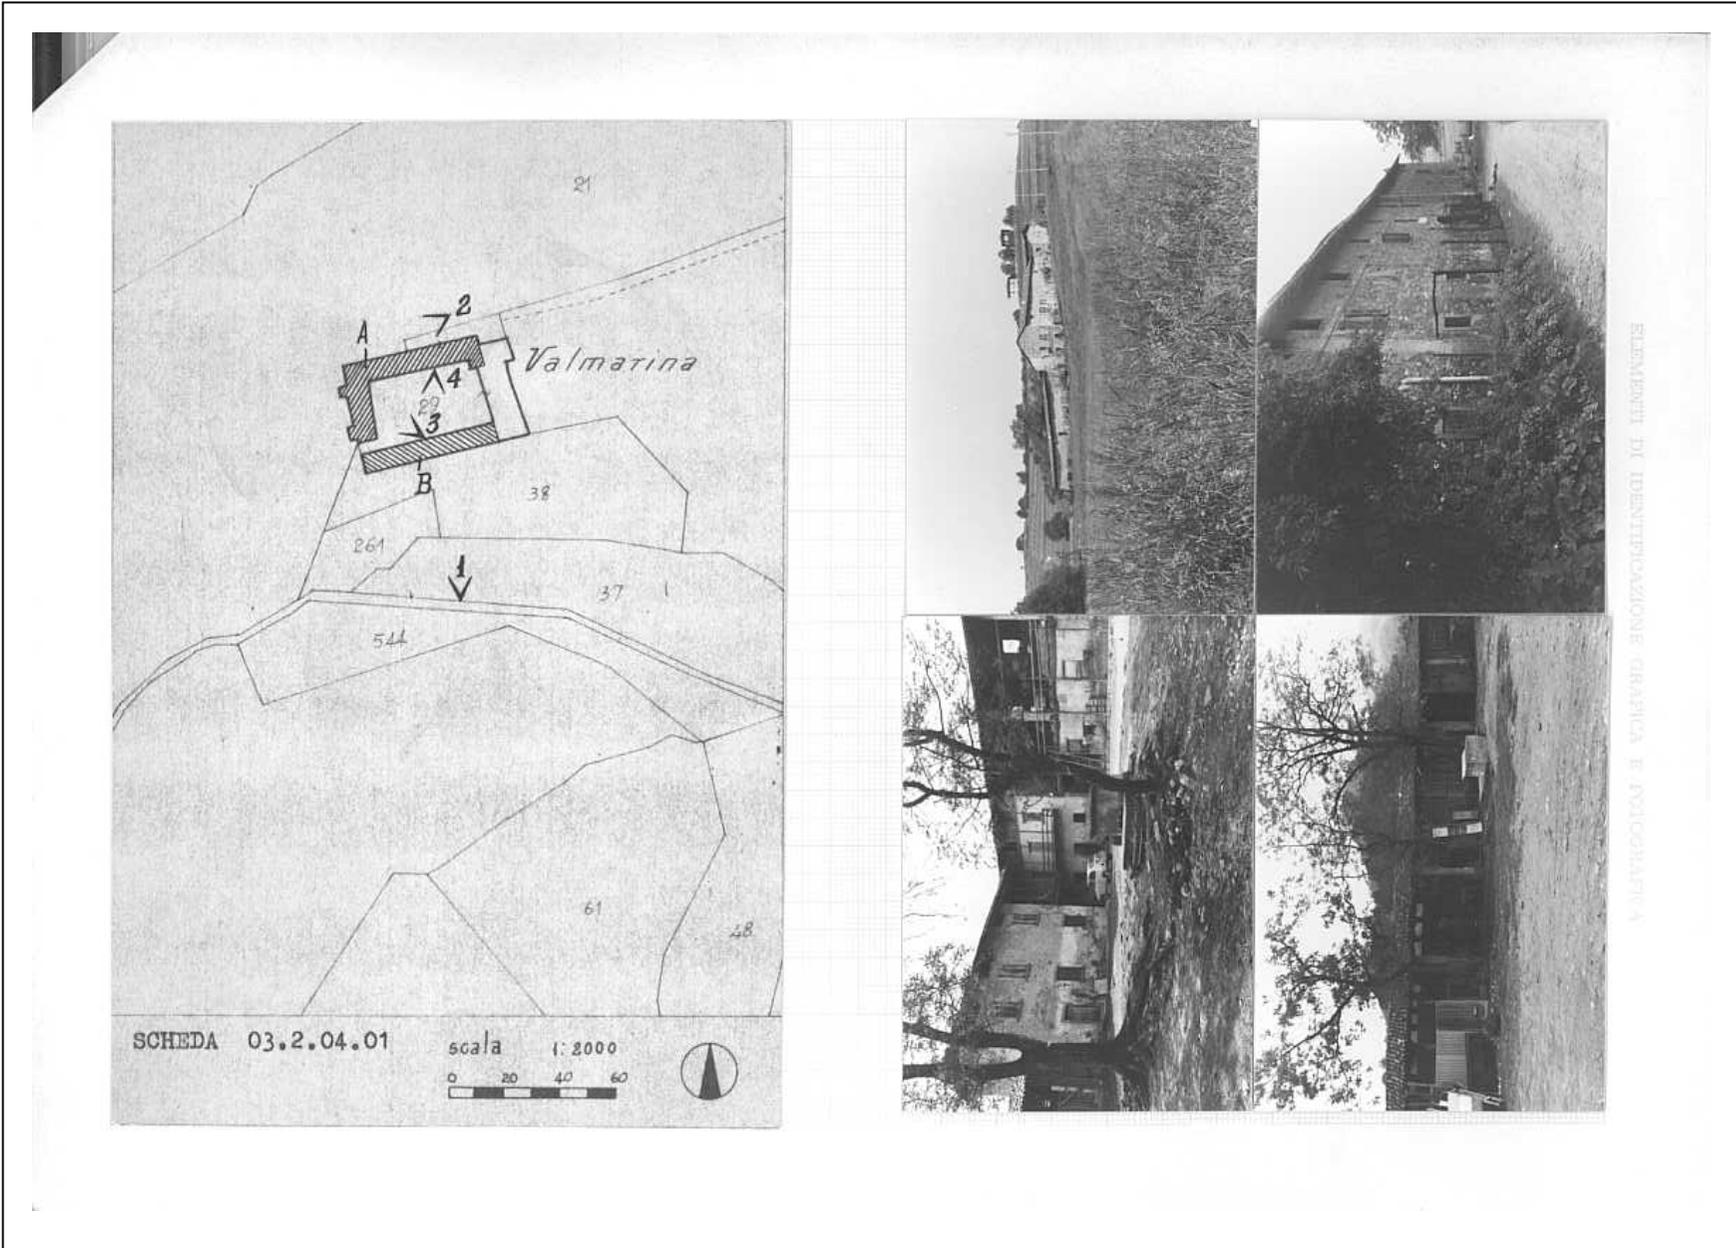
PROTEZIONE ESISTENTE																		STATO DI CONSERVAZIONE									A Buono									II																	
PROTEZIONE PROPOSTA																		B Medio									C Cattivo									III									3								
DATI CRONOLOGICI																		DATI TIPOLOGICI									STRUTTURE E MATERIALI																										
ali rustiche aggiunte al monastero benedettino probabilmente a partire dal sec. XV																		complesso isolato, articolato attorno a una corte rettangolare (v. anche scheda 03.2.04.02)									muri di pietra e misti 705																										
planimetria quasi invariata dal 1809																		A) corpo con abitazioni - pianta a L - altezza di 2 piani più sottotetto									tamponamenti in mattoni																										
chiusura del portico nell'ala nord																		portico (murato) - ballatoio - fienile									pilastri con basi di pietra																										
																		copertura a 2 falde e a padiglione									solai di legno

legnaia a sud, a 1 p.									tetti con manto di coppi																										
PROPRIETARIO ATTUALE																		CARATTERISTICHE PARTICOLARI E CONTESTO									PROPOSTE DI UTILIZZAZIONE E DI RESTAURO																										
Moroni																		androne d'ingresso con fondo acciottolato																																			
BIBLIOGRAFIA																		tettoie rustiche nella corte																																			
MAPPA 1809; SPINELLI 1976,15																		porta verso i campi ad arco ribassato																																			
DOCUMENTI ANNESSI NEG C 12.15 / C 12.5 / C 12.2 / C 12/4																		tettoia addossata all'esterno, a ovest																																			
																		OSSERVAZIONI																																			
																		sul portale d'ingresso, vecchia scritta: "via Castagneta"																																			
																		REDATTA DA									IL
