| 1 2 3 4 5 6 7 8 9 | | | | | | | | | 1 2 3 4 5 6 7 8 9 | | | | | | | | | 1 2 3 4 5 6 7 8 9 | | | | | | | | | | | | | | | | | | | | | | | | | | |
|---|--|--|---|--|--|---|--|--|---|--|--|---|--|--|---|--|--|---|--|--|---|--|--|---|--|--|---|--|--|---|--|--|---|--|--|---|--|--|--|--|--|--|--|--|
| COMUNE DI BERGAMO | | | | | | | | | PIANO PARTICOLAREGGIATO<br>A CONTENUTO PAESISTICO<br>DEI COLLI | | | | | | | | | INVENTARIO DEI BENI CULTURALI AMBIENTALI | | | | | | | | | MONUMENTI | | | | | | | | | | | | | | | | | |
| DENOMINAZIONE oratorio | | | | | | | | | EPOCA sec. XVIII | | | | | | | | | NUMERO SCHEDA | | | | | | | | | | | | | | | | | | | | | | | | | | |
| LOCALITA S. Vigilio | | | | | | | | | VIA Scalvini | | | | | | | | | N. CIV. 9 | | | | | | | | | | | | | | | | | | | | | | | | | | |

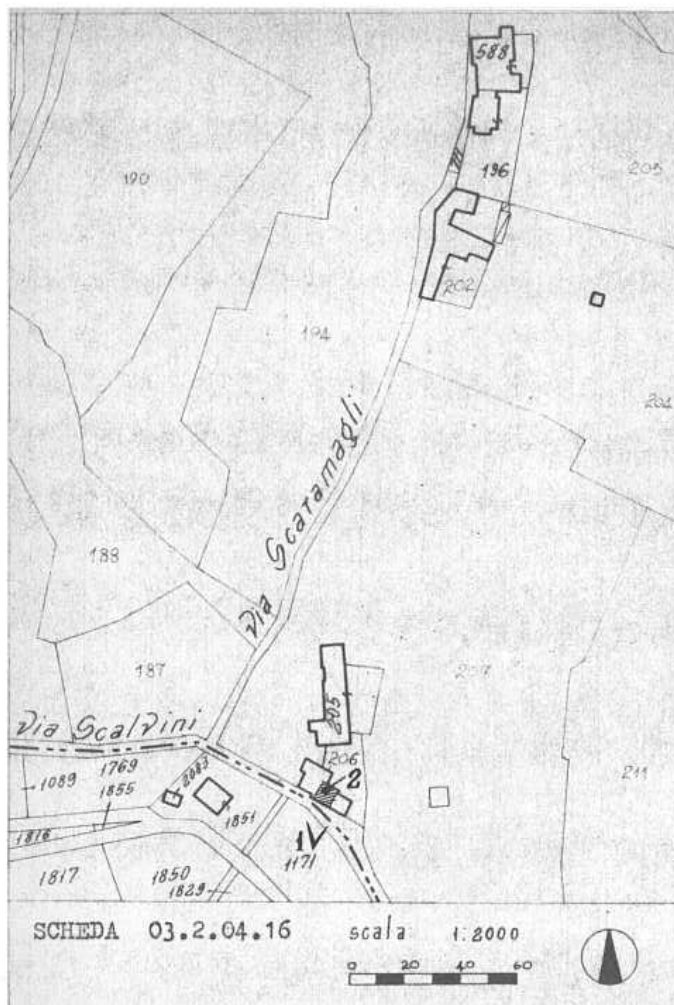
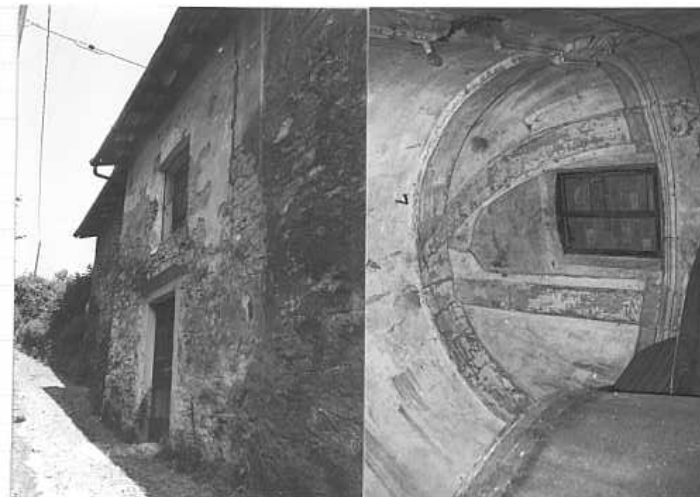
| 1 2 3 4 5 6 7 8 9 | | | | | | | | | 1 2 3 4 5 6 7 8 9 | | | | | | | | | 1 2 3 4 5 6 7 8 9 | | | | | | | | | | | | | | | | | | | | | | | | | | |
|---|--|--|---|--|--|---|--|--|---|--|--|---|--|--|---|--|--|---|--|--|---|--|--|---|--|--|---|--|--|---|--|--|---|--|--|---|--|--|--|--|--|--|--|--|
| Ferrario | | | | | | | | | fronte: resti di decorazioni ar-<br>chitettoniche - portale con arena-<br>ria - finestra superiore | | | | | | | | | vano da restaurare conservando l'uni-<br>tà architettonica e decorativa | | | | | | | | | | | | | | | | | | | | | | | | | | |
| BIBLIOGRAFIA | | | | | | | | | interno: pavimento di cotto<br>cornice di stucco<br>profilature rococò | | | | | | | | | | | | | | | | | | | | | | | | | | | | | | | | | | | |

Elementi in pietra e mattoni con decorazioni in stucco
