1 2 3 4 5 6 7 8 9									1 2 3 4 5 6 7 8 9									1 2 3 4 5 6 7 8 9								
COMUNE DI BERGAMO			PIANO PARTICOLAREGGIATO A CONTENUTO PAESISTICO DEI COLLI			INVENTARIO DEI BENI CULTURALI AMBIENTALI									MONUMENTI											
DENOMINAZIONE edificio residenziale						EPOCA sec. XVIII?			NUMERO SCHEDA																	
LOCALITÀ			VIA Scaramagli			N. CIV. 2			0320417																	
CATASTO Castagneta, F 4, mp 202			USO ATTUALE abitazione stagionale (2 famiglie)																							
PROPRIETÀ privata			I - STRUTTURA PORTANTE <input checked="" type="checkbox"/> B <input type="checkbox"/> C			II - PARTI COMPLEMENTARI <input checked="" type="checkbox"/> B <input type="checkbox"/> C			III - COPERTURA <input checked="" type="checkbox"/> B <input type="checkbox"/> C			IV - INTERNO <input checked="" type="checkbox"/> B <input type="checkbox"/> C			V - UMIDITÀ											
PROTEZIONE ESISTENTE			A Inesistente			B Tracce			C Rilevante			I			GRADO

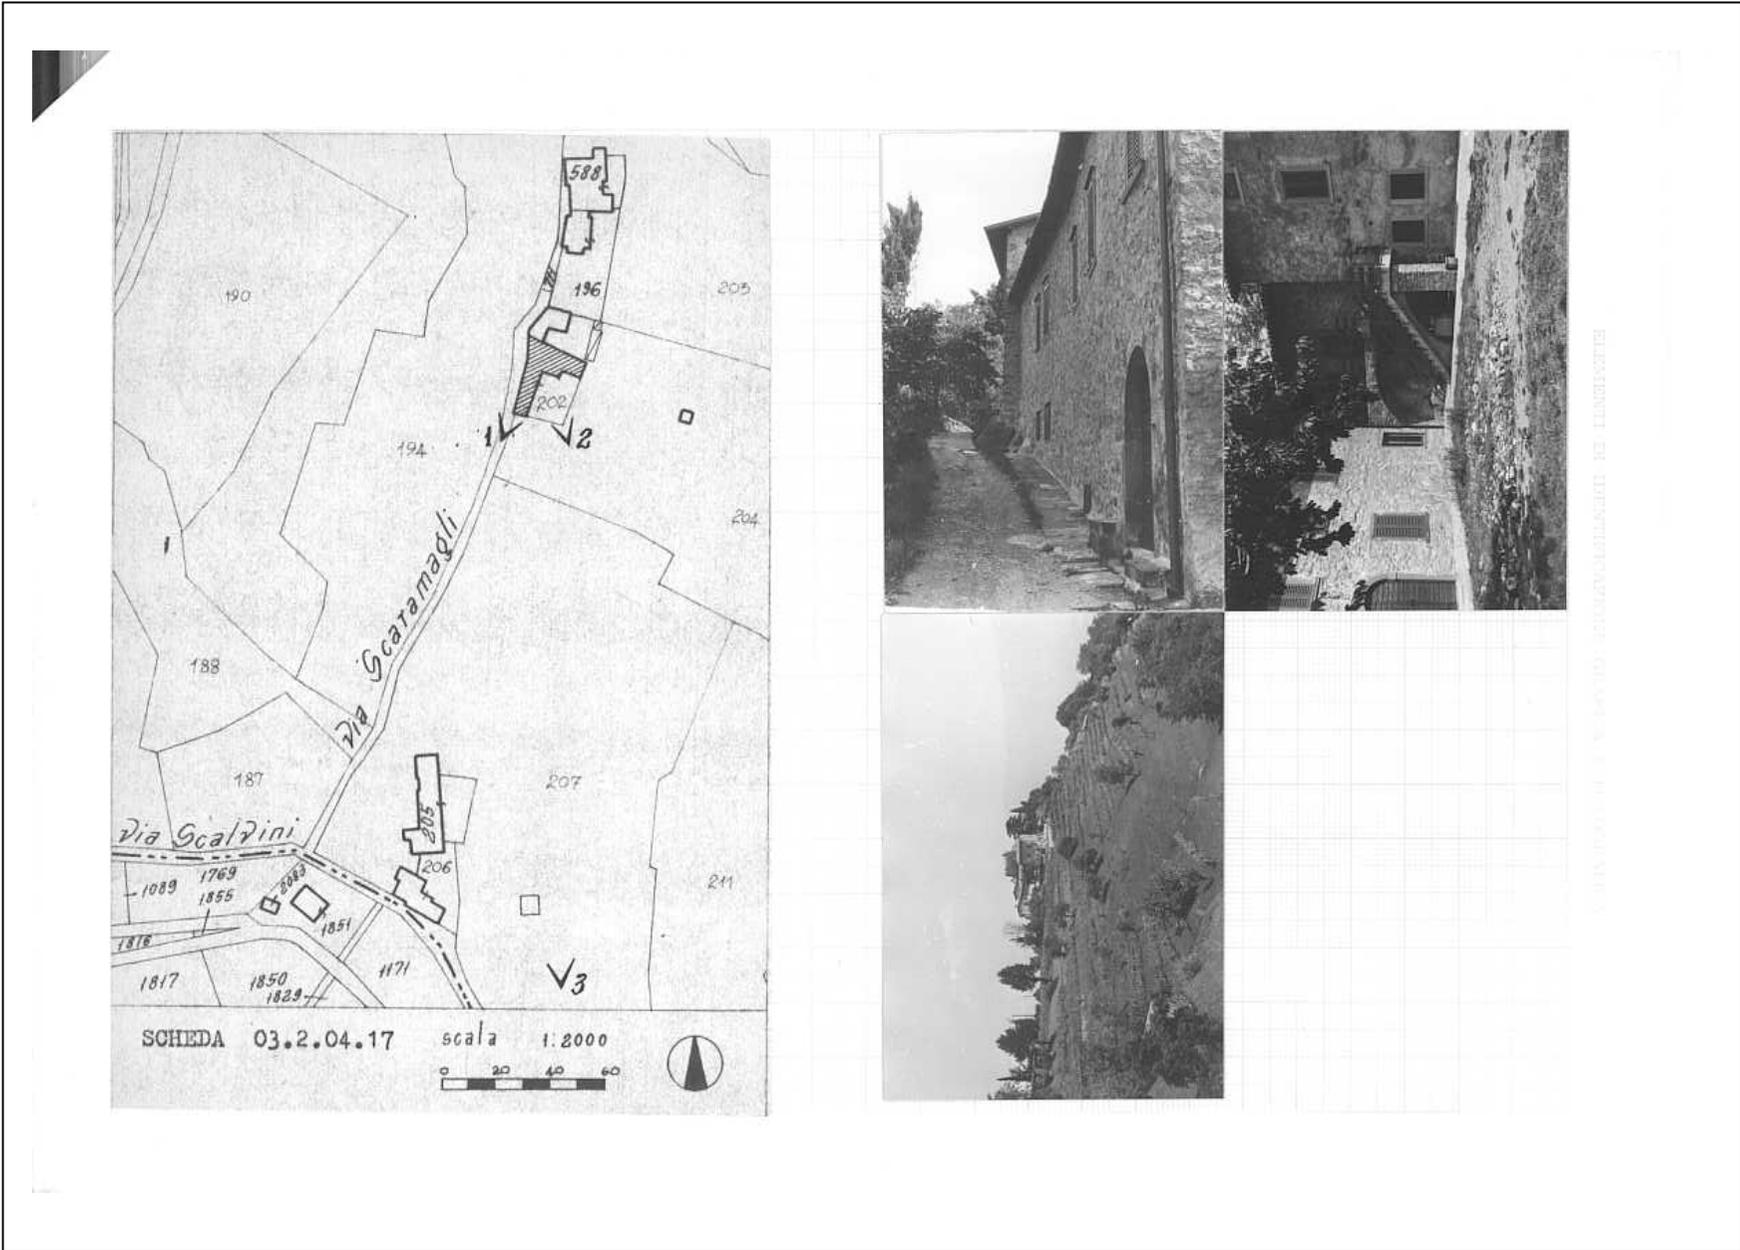
PROTEZIONE PROPOSTA			A Buono			B Mediocre			C Cattivo			II			3											
STATO DI CONSERVAZIONE			III			IV			V																	
DATI CRONOLOGICI									DATI TIPOLOGICI									STRUTTURE E MATERIALI								
planimetria analoga nella mappa 1808									edificio sul crinale (unito a quello della scheda 03.2.04.18)									muri di pietra (su rocce affioranti)								
ex cantina									pianta a L									aperture: contorni di arenaria								
1976 c. = ristrutturazione con aggiunta di scala esterna (arch. Nestorio Sacchi)									altezza di 2 piani (in parte con sottotetto)									scala esterna in c. a. con barriera in legno								
									copertura a 2 falde									tetto con manto di coppi								
PROPRIETARIO ATTUALE									CARATTERISTICHE PARTICOLARI E CONTESTO									PROPOSTE DI UTILIZZAZIONE E DI RESTAURO								
Maré Maria Luisa in Volpi									cantina con volta a piano terra: locali a volta - camino con stemma (Colleoni) decorazioni ottocentesche ad afresco

BIBLIOGRAFIA									portale ad arco d'ingresso al coppi									OSSERVAZIONI								
MAPPA 1808									tile a terrazzo									buona ristrutturazione di edificio emergente nel paesaggio								
DOCUMENTI ANNESSI									pozzo staccato con tettuccio di di coppi									REDATTA DA								
NEG. C 21.14 / C 21.9									pergolato verso sud									V. Zanella								
C 2.30																		IL lug. 77								
																		VISTA DA								
																		IL								
1 2 3 4 5 6 7 8 9									1 2 3 4 5 6 7 8 9									1 2 3 4 5 6 7 8 9
