1 2 3 4 5 6 7 8 9									1 2 3 4 5 6 7 8 9									1 2 3 4 5 6 7 8 9																	
<b>COMUNE DI BERGAMO</b>									PIANO PARTICOLAREGGIATO A CONTENUTO PAESISTICO DEI COLLI									INVENTARIO DEI BENI CULTURALI AMBIENTALI									MONUMENTI								
DENOMINAZIONE <b>cascina</b>									EPOCA <b>sec. XVIII? - XX</b>									NUMERO SCHEDA																	
LOCALITÀ <b>Petosa</b>									VIA <b>Strada al Mulino</b>									N. CIV. <b>32</b>																	
CATASTO <b>Valle d'Astino, F 2, mp 972 - 973</b>																		<b>0320506</b>																	
PROPRIETÀ <b>privata</b>									USO ATTUALE <b>alloggio custode + scuderie</b>																										
I - STRUTTURA PORTANTE <input checked="" type="checkbox"/> B <input type="checkbox"/> C			II - PARTI COMPLEMENTARI <input type="checkbox"/> A <input checked="" type="checkbox"/> C			III - COPERTURA <input checked="" type="checkbox"/> B <input type="checkbox"/> C			IV - INTERNO <input type="checkbox"/> A <input checked="" type="checkbox"/> C			V - UMIDITÀ			A Insistente			B Tracce <input checked="" type="checkbox"/> B <input type="checkbox"/> C			I			GRADO

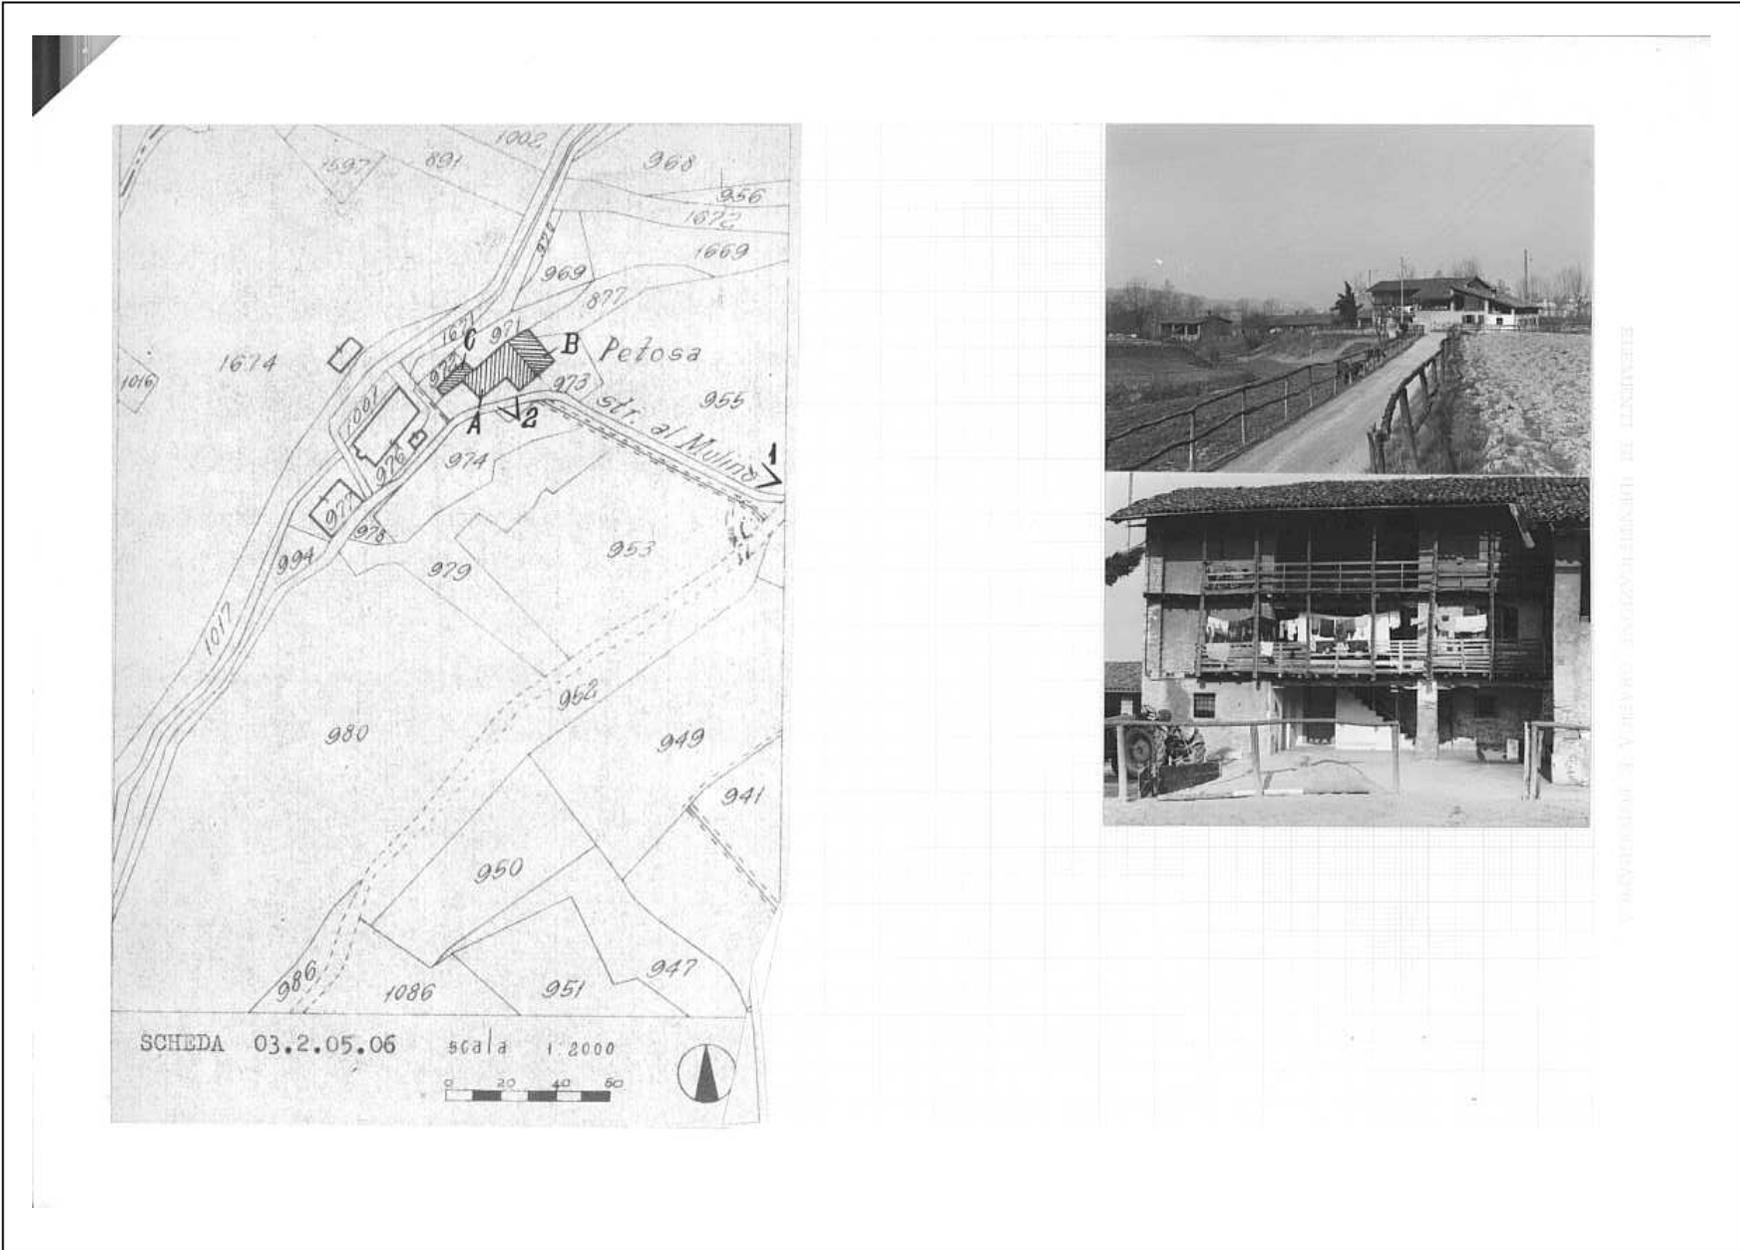
PROTEZIONE ESISTENTE									STATO DI CONSERVAZIONE									A Buono			II			3											
PROTEZIONE PROPOSTA									C Cattivo									III																	
IV									V									IV																	
V																		V																	
DATI CRONOLOGICI									DATI TIPOLOGICI									STRUTTURE E MATERIALI																	
corpo A = planimetria invariata dal 1808									edificio isolato									muri misti e pilastri di mattoni <b>730</b>																	
corpi B e C posteriori									A = abitazione e rustico									solai di legno																	
corpo C: portico trasformato in scuderia nel 1975									pianta a L - altezza di 3 piani del corpo principale									tetto con manto di coppi																	
									portico e loggiati trabeati									esterno: intonaco grigio																	
									ala rustica a 2 piani - copertura a 2 falde																										
									B = corpo aggiunto per scuderie

altezza di 2 piani - copertura a unica falda																										
									C = scuderia - altezza di 1 piano																										
PROPRIETARIO ATTUALE									CARATTERISTICHE PARTICOLARI E CONTESTO									PROPOSTE DI UTILIZZAZIONE E DI RESTAURO																	
<b>Moroni</b>									strada di accesso tra staccionate di legno																										
BIBLIOGRAFIA									interessanti strutture di legno nel portico e nei loggiati																										
<b>MAPPA 1808</b>																																			
DOCUMENTI ANNESSI																		OSSERVAZIONI																	
<b>NEG. C 4.4 / C 4.5</b>																																			
																		REDATTA DA <b>V. Zanella</b> IL <b>lug. 77</b>																	
																		VISTA DA IL																	
1 2 3 4 5 6 7 8 9									1 2 3 4 5 6 7 8 9									1 2 3 4 5 6 7 8 9
