| 1 2 3 4 5 6 7 8 9 | | | | | | | | | 1 2 3 4 5 6 7 8 9 | | | | | | | | | 1 2 3 4 5 6 7 8 9 | | | | | | | | | | | | | | | | | |
|---|--|--|---|--|--|---|--|--|---|--|--|---|--|--|---|--|--|---|--|--|---|--|--|--|--|--|---|--|--|--|--|--|--|--|--|
| <b>COMUNE DI BERGAMO</b> | | | | | | | | | PIANO PARTICOLAREGGIATO<br>A CONTENUTO PAESISTICO<br>DEI COLLI | | | | | | | | | INVENTARIO DEI BENI CULTURALI AMBIENTALI | | | | | | | | | MONUMENTI | | | | | | | | |
| DENOMINAZIONE <b>Macazzolo - parte padronale</b> | | | | | | | | | EPOCA <b>sec. XVIII</b> | | | | | | | | | NUMERO SCHEDA | | | | | | | | | | | | | | | | | |
| LOCALITÀ <b>Macazzolo</b> VIA <b>Ramera</b> | | | | | | | | | N. CIV. <b>31</b> | | | | | | | | | 0 3 2 0 5 1 6 | | | | | | | | | | | | | | | | | |

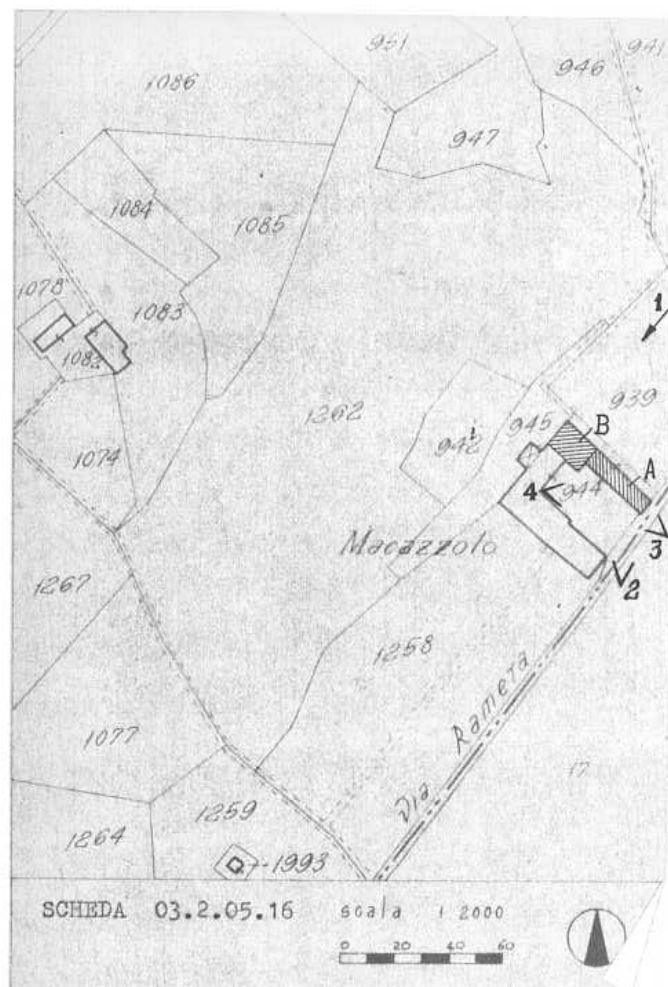
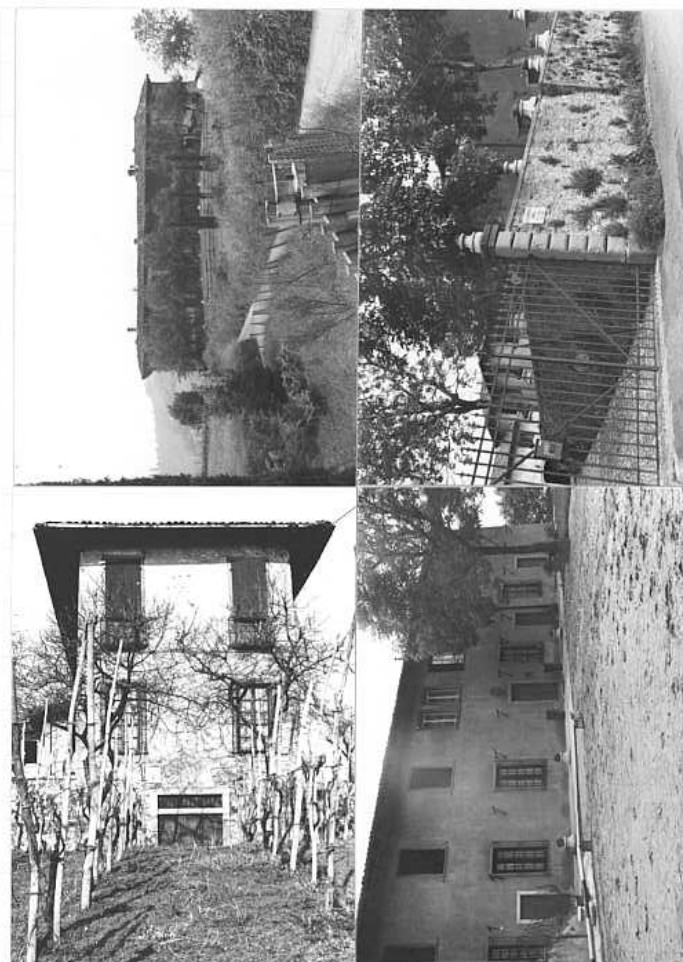
| 1 2 3 4 5 6 7 8 9 | | | | | | | | | 1 2 3 4 5 6 7 8 9 | | | | | | | | | 1 2 3 4 5 6 7 8 9 | | | | | | | | | | | | | | | | | |
|---|--|--|---|--|--|---|--|--|---|--|--|---|--|--|---|--|--|---|--|--|---|--|--|--|--|--|---|--|--|--|--|--|--|--|--|
| 1975 = rifacimenti esterni | | | | | | | | | A = ala a pianta rettangolare altezza di 2 piani - copertura a padiglione | | | | | | | | | aperture: contorni di arenaria | | | | | | | | | | | | | | | | | |
| | | | | | | | | | B = corpo d'angolo con pianta a L altezza di 3 piani - scala esterna copertura a padiglione | | | | | | | | | tetto con manto di coppi | | | | | | | | | | | | | | | | | |
| <b>Moroni Giovanna</b> | | | | | | | | | muro a scarpa nello spigolo nord - balconcini su strada con parapetto in ferro battuto | | | | | | | | | | | | | | | | | | | | | | | | | | |
| BIBLIOGRAFIA | | | | | | | | | stemma Moroni in pietra sulla porta d'ingresso | | | | | | | | | | | | | | | | | | | | | | | | | | |
| <b>MAPPA 1808</b> | | | | | | | | | corte antistante a prato e ghiaia, pensile con muro su strada | | | | | | | | | | | | | | | | | | | | | | | | | | |
