| 1 2 3 4 5 6 7 8 9 | | | | | | | | | 1 2 3 4 5 6 7 8 9 | | | | | | | | | 1 2 3 4 5 6 7 8 9 | | | | | | | | | | | | | | | | | |
|---|--|--|---|--|--|---|--|--|---|--|--|---|--|--|---|--|--|---|--|--|---|--|--|---|--|--|---|--|--|---|--|--|--|--|--|
| <b>COMUNE DI BERGAMO</b> | | | PIANO PARTICOLAREGGIATO<br>A CONTENUTO PAESISTICO<br>DEI COLLI | | | <b>INVENTARIO DEI BENI CULTURALI AMBIENTALI</b> | | | | | | | | | <b>MONUMENTI</b> | | | | | | | | | | | | | | | | | | | | |
| DENOMINAZIONE <b>Macazzolo - parte rustica</b> | | | | | | | | | | | | EPOCA <b>sec. XVIII</b> | | | | | | NUMERO SCHEDA | | | | | | | | | | | | | | | | | |
| LOCALITÀ <b>Macazzolo</b> VIA <b>Ramera</b> | | | | | | | | | | | | N. CIV. <b>31</b> | | | | | | <b>0320517</b> | | | | | | | | | | | | | | | | | |

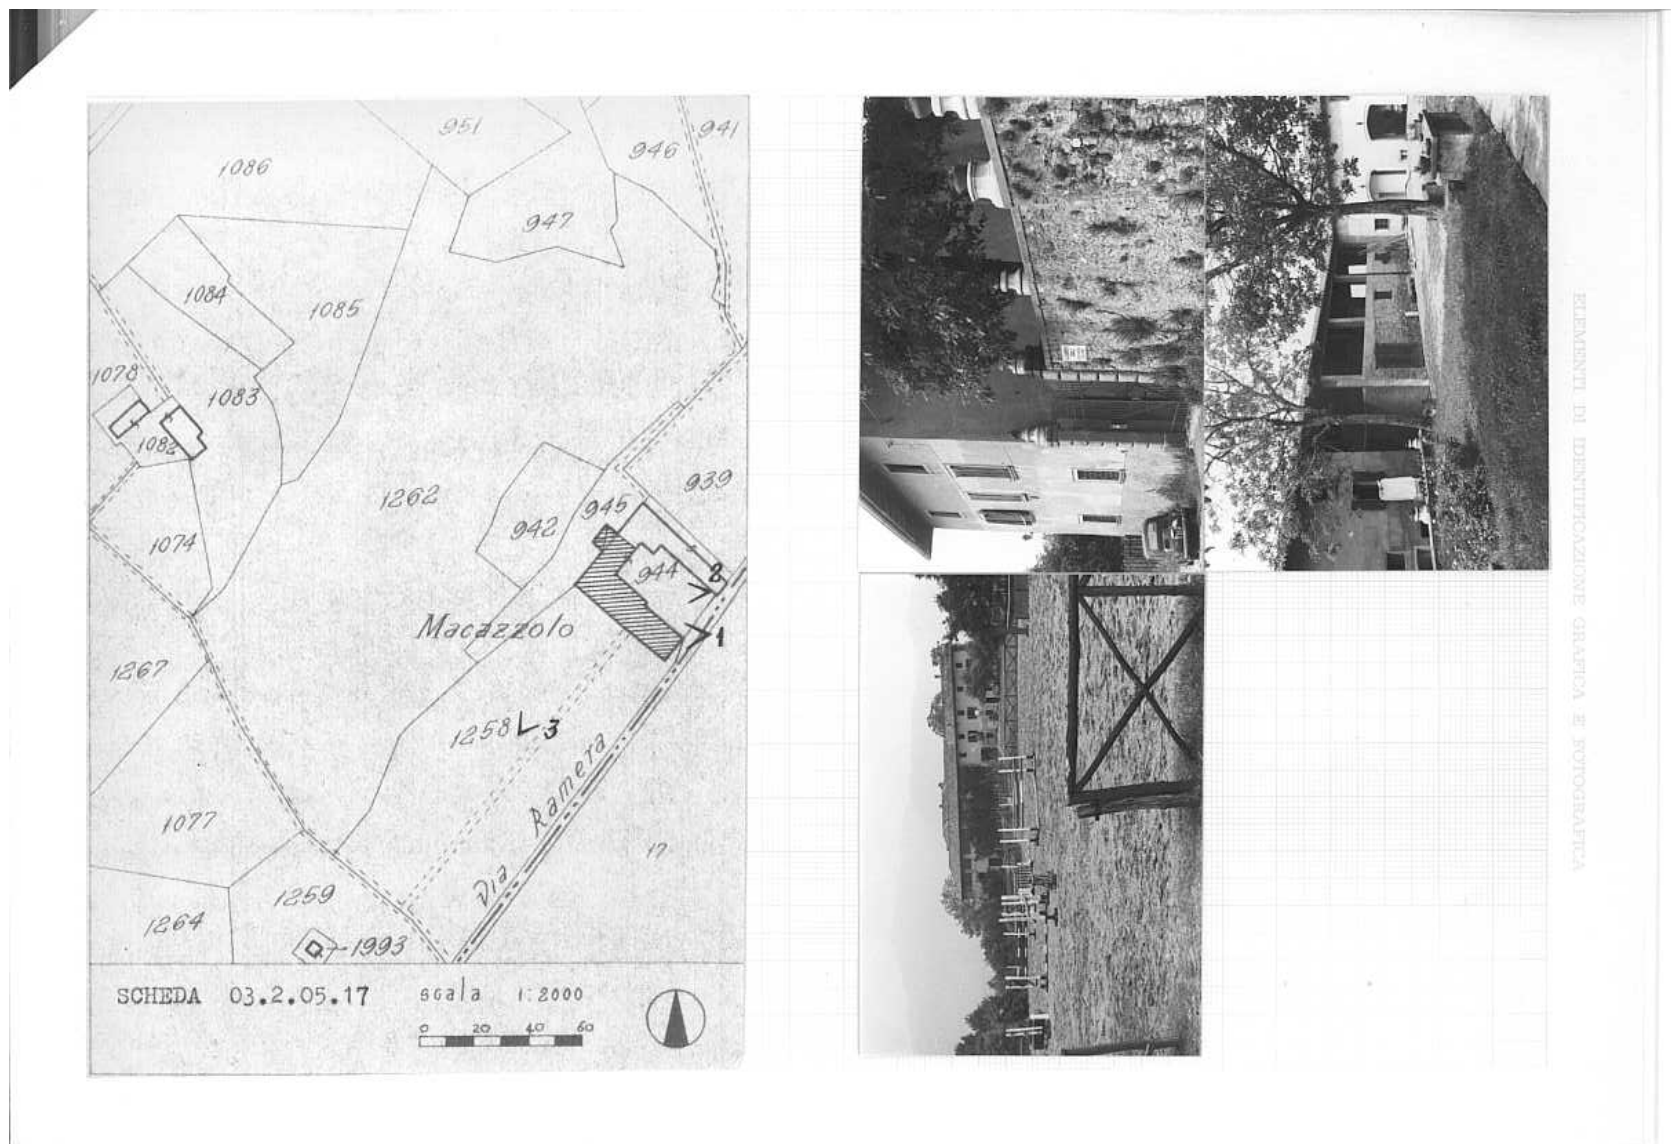
| 1 2 3 4 5 6 7 8 9 | | | | | | | | | 1 2 3 4 5 6 7 8 9 | | | | | | | | | 1 2 3 4 5 6 7 8 9 | | | | | | | | | | | | | | | | | |
|---|--|--|---|--|--|---|--|--|---|--|--|---|--|--|---|--|--|---|--|--|---|--|--|---|--|--|---|--|--|---|--|--|--|--|--|
| databile al XVIII sec. | | | | | | | | | | | | parte rustica di un complesso articolato a U attorno a una corte aperta su strada | | | | | | | | | | | | muri misti | | | | | | | | | | | |
| planimetria quasi invariata dal 1808 | | | | | | | | | | | | (edificio unito a quello della scheda 03.2.05.16) | | | | | | | | | | | | solai di legno | | | | | | | | | | | |
| nel sec. XX interventi di ristrutturazione e di ampliamento | | | | | | | | | | | | pianta a L | | | | | | | | | | | | aperture: contorni di arenaria e di graniglia | | | | | | | | | | | |
| | | | | | | | | | | | | altezza di 3 piani (abitazione del custode) e di 2 piani (scuderie e fienili) | | | | | | | | | | | | tetto con manto di coppi | | | | | | | | | | | |
| | | | | | | | | | | | | copertura a padiglione | | | | | | | | | | | | esterno: intonaco grigio | | | | | | | | | | | |
| Moroni Giovanna | | | | | | | | | | | | portale con spalle bugnate a sud ovest | | | | | | | | | | | | | | | | | | | | | | | |
| BIBLIOGRAFIA | | | | | | | | | | | | scuderie con volte di mattoni | | | | | | | | | | | | | | | | | | | | | | | |
| MAPPA 1808 | | | | | | | | | | | | cancello con pilastri bugnati su strada | | | | | | | | | | | | | | | | | | | | | | | |
| | | | | | | | | | | | | rampa di accesso alla corte | | | | | | | | | | | | | | | | | | | | | | | |
| | | | | | | | | | | | | tettoia addossata a nord | | | | | | | | | | | | | | | | | | | | | | | |
| DOCUMENTI ANNESSI | | | | | | | | | | | | copertura a 1 falda di coppi | | | | | | | | | | | | OSSERVAZIONI | | | | | | | | | | | |
