1 2 3 4 5 6 7 8 9									1 2 3 4 5 6 7 8 9									1 2 3 4 5 6 7 8 9											
COMUNE DI BERGAMO									PIANO PARTICOLAREGGIATO A CONTENUTO PAESISTICO DEI COLLI									INVENTARIO DEI BENI CULTURALI AMBIENTALI									MONUMENTI		
DENOMINAZIONE cascina									EPOCA sec. XVI? - XVIII									NUMERO SCHEDA											
LOCALITÀ Costa VIA Ramera									N. CIV. 21									0 3 2 0 5 1 9											
CATASTO Valle d'Astino, F 4, mp 1173									USO ATTUALE abitazione (1 famiglia)																				
I - STRUTTURA PORTANTE <input checked="" type="checkbox"/> B C			II - PARTI COMPLEMENTARI <input type="checkbox"/> B <input checked="" type="checkbox"/>			III - COPERTURA <input type="checkbox"/> A <input checked="" type="checkbox"/> C			IV - INTERNO <input type="checkbox"/> A <input checked="" type="checkbox"/> C			V - UMIDITÀ <input type="checkbox"/> A <input checked="" type="checkbox"/> B <input type="checkbox"/> C			Inesistente <input type="checkbox"/> Trucco <input checked="" type="checkbox"/> Rilevante <input type="checkbox"/>			I <input type="checkbox"/> II <input checked="" type="checkbox"/> III <input type="checkbox"/> IV <input type="checkbox"/> V			GRADO 4

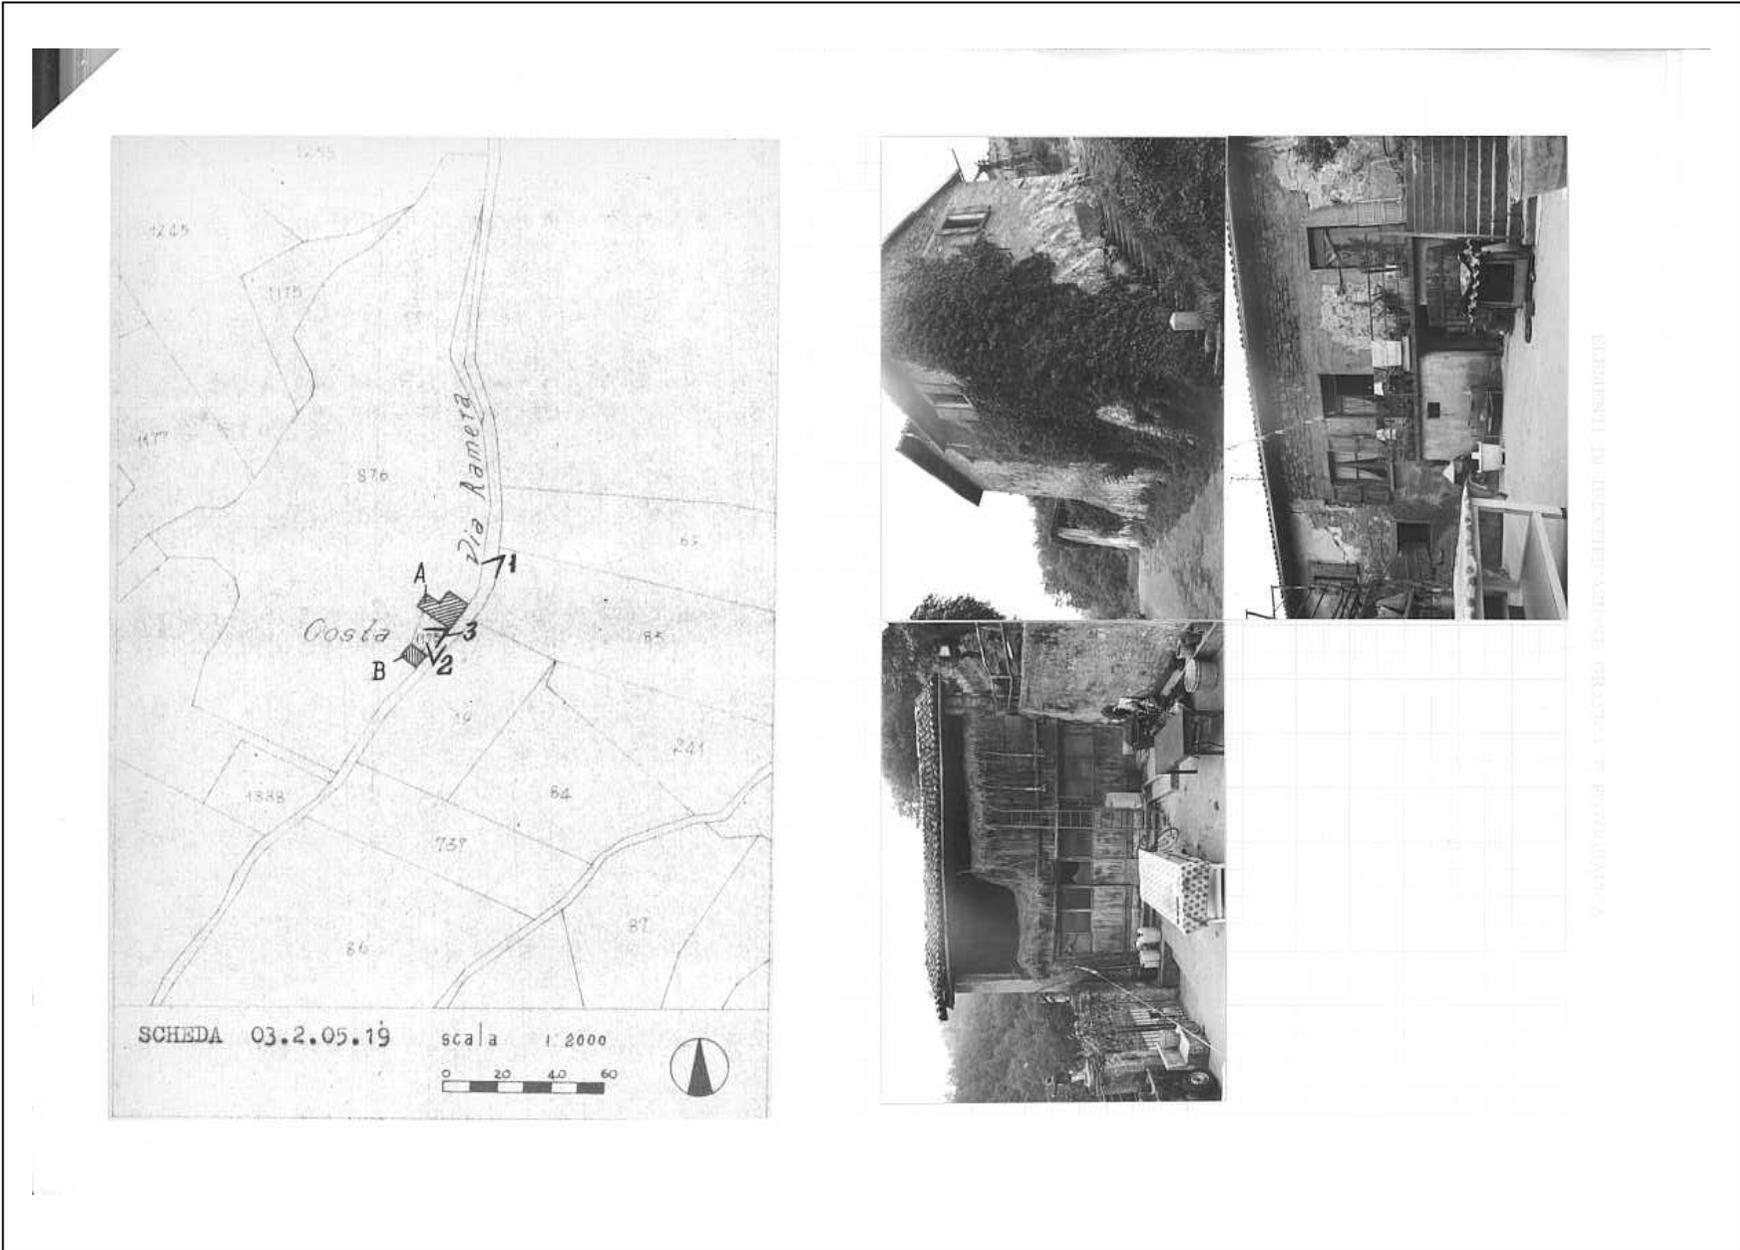
PROTEZIONE ESISTENTE									STATO DI CONSERVAZIONE <input type="checkbox"/> A <input type="checkbox"/> B <input type="checkbox"/> C									Buono <input type="checkbox"/> Mediocre <input type="checkbox"/> Cattivo <input type="checkbox"/>											
PROTEZIONE PROPOSTA fronti del corpo A verso est e verso nord																		743											
DATI CRONOLOGICI									DATI TIPOLOGICI									STRUTTURE E MATERIALI											
cascina nominata negli estimi del 1555									A = edificio isolato su strada pianta a L altezza di 2 piani dal cortile pensile terrazza con scala esterna copertura a padiglione e a 2 falde (nell'ala a nord)									muri di pietra (A) muri misti solai di legno e misti tetto con manto di coppi esterno = intonaco grigio											
planimetria invariata dal 1808									B = rustico (stalla e fienile) pianta rettangolare copertura a 2 falde																				
sec. XX = rifatte aperture e scala nel cortile (A)									CARATTERISTICHE PARTICOLARI E CONTESTO									PROPOSTE DI UTILIZZAZIONE E DI RESTAURO

ex cantina (fino al 1975)									A = al 1° piano bel camino barocco di pietra alti muri con base scarpata cortile in battuto di cemento vigneti nelle adiacenze									OSSERVAZIONI detta "cascina Matella" in mappa "Costa" (non collegata con l'acquedotto)											
PROPRIETARIO ATTUALE Rota G. Battista (Almé)																		REDATTA DA V. Zanella IL lug. 77											
BIBLIOGRAFIA ESTIMI 1555; MAPPA 1808																		VISTA DA IL											
DOCUMENTI ANNESSI NEG. C 18.36 / C 18.35 / C 18.34
