| 1 2 3 4 5 6 7 8 9 | | | | | | | | | 1 2 3 4 5 6 7 8 9 | | | | | | | | | 1 2 3 4 5 6 7 8 9 | | | | | | | | | | | | | | | | | |
|---|--|--|---|--|--|---|--|--|---|--|--|---|--|--|---|--|--|---|--|--|---|--|--|--|--|--|---|--|--|--|--|--|--|--|--|
| COMUNE DI BERGAMO | | | | | | | | | PIANO PARTICOLAREGGIATO<br>A CONTENUTO PAESISTICO<br>DEI COLLI | | | | | | | | | INVENTARIO DEI BENI CULTURALI AMBIENTALI | | | | | | | | | MONUMENTI | | | | | | | | |
| DENOMINAZIONE casello di caccia | | | | | | | | | EPOCA sec. XX | | | | | | | | | NUMERO SCHEDA | | | | | | | | | | | | | | | | | |
| LOCALITA Valle d'Astino, F 6, mp 1141 | | | | | | | | | VIA Orsarola | | | | | | | | | N. CIV. | | | | | | | | | | | | | | | | | |

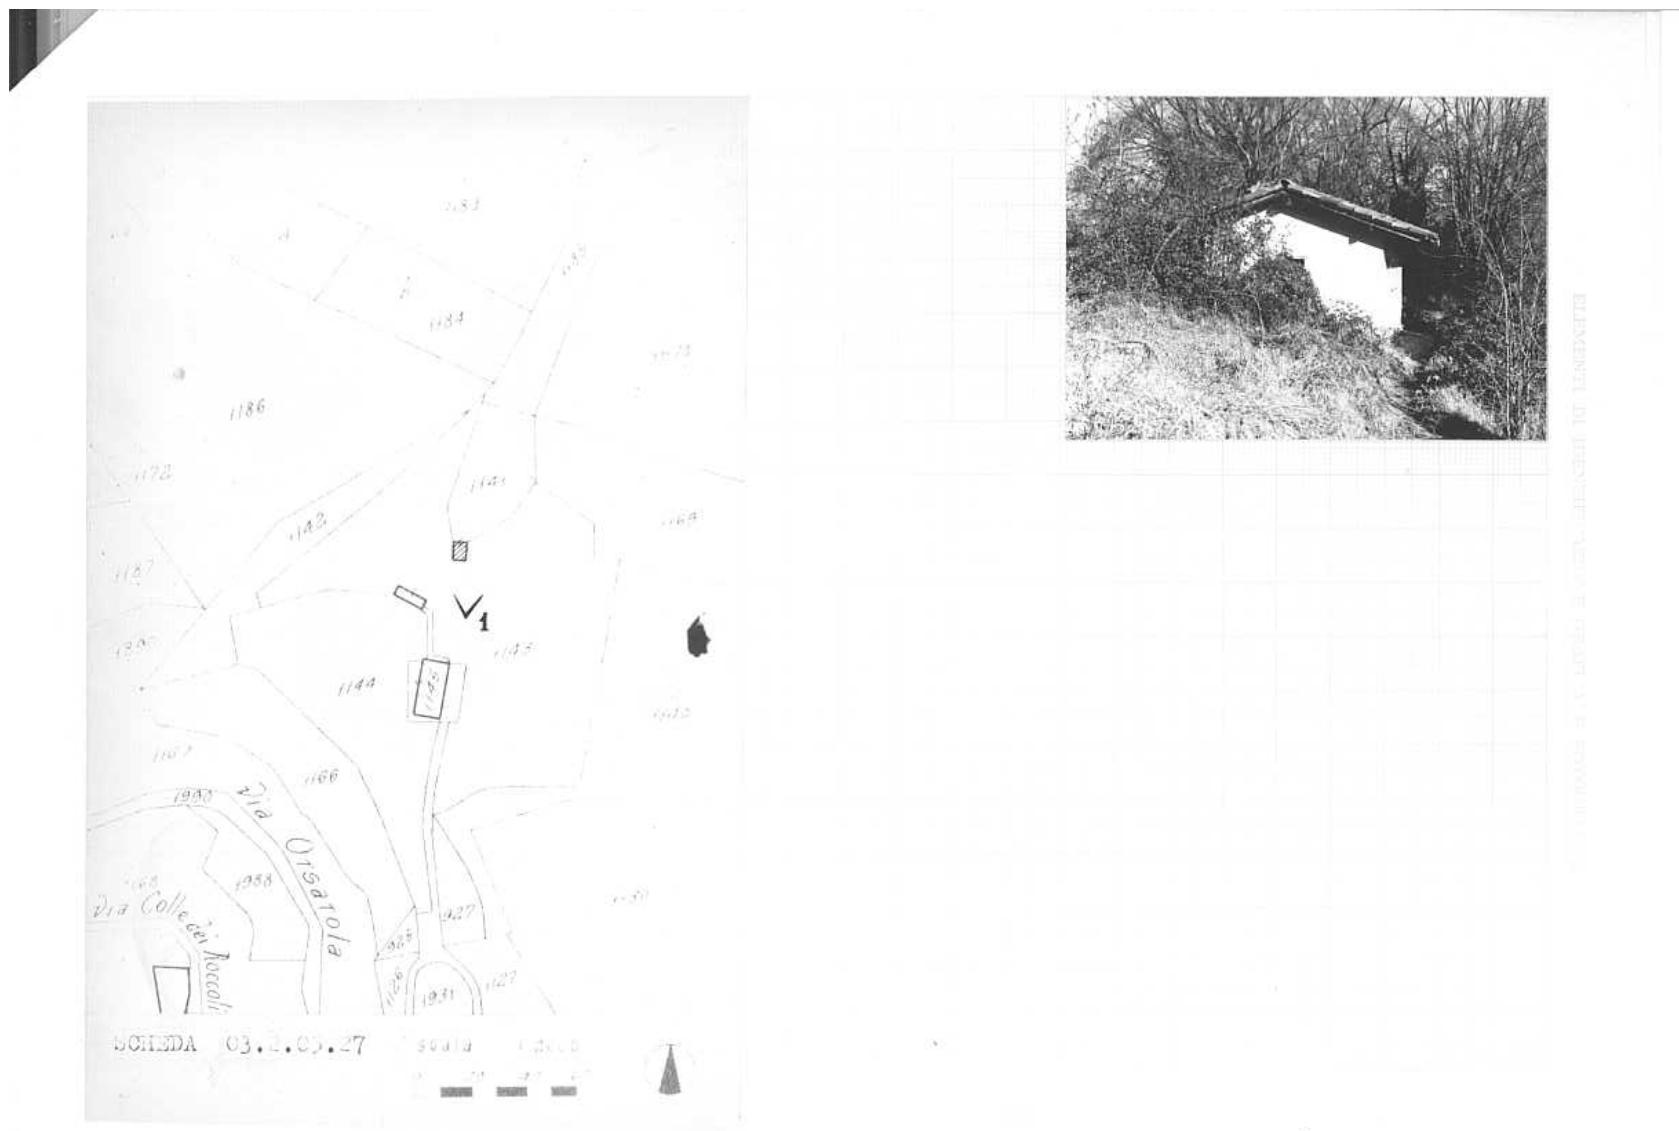
| 1 2 3 4 5 6 7 8 9 | | | | | | | | | 1 2 3 4 5 6 7 8 9 | | | | | | | | | 1 2 3 4 5 6 7 8 9 | | | | | | | | | | | | | | | | | |
|---|--|--|---|--|--|---|--|--|---|--|--|---|--|--|---|--|--|---|--|--|---|--|--|--|--|--|---|--|--|--|--|--|--|--|--|
| PROTEZIONE ESISTENTE | | | | | | | | | STATO DI CONSERVAZIONE | | | | | | | | | A Buono <input checked="" type="checkbox"/> B Mediocre <input type="checkbox"/> C Cattivo <input type="checkbox"/> | | | | | | | | | | | | | | | | | |
| del sec. XX | | | | | | | | | edificio isolato | | | | | | | | | muri misti | | | | | | | | | | | | | | | | | |
| | | | | | | | | | pianta rettangolare | | | | | | | | | tetto con manto di coppi | | | | | | | | | | | | | | | | | |
| | | | | | | | | | altezza di 1 piano | | | | | | | | | | | | | | | | | | | | | | | | | | |
| | | | | | | | | | copertura a 2 falde | | | | | | | | | | | | | | | | | | | | | | | | | | |
| | | | | | | | | | unico locale con camino | | | | | | | | | | | | | | | | | | | | | | | | | | |
| | | | | | | | | | finestrelle con davanzale e ar | | | | | | | | | | | | | | | | | | | | | | | | | | |
| BIBLIOGRAFIA | | | | | | | | | chitrave in legno - inferriate | | | | | | | | | | | | | | | | | | | | | | | | | | |
| | | | | | | | | | tettoia laterale diroccata | | | | | | | | | | | | | | | | | | | | | | | | | | |
