| 1 2 3 4 5 6 7 8 9 | | | | | | | | | 1 2 3 4 5 6 7 8 9 | | | | | | | | | 1 2 3 4 5 6 7 8 9 | | | | | | | | | | | | | | | | | |
|---|--|--|---|--|--|---|--|--|---|--|--|---|--|--|---|--|--|---|--|--|---|--|--|---|--|--|---|--|--|---|--|--|---|--|--|
| COMUNE DI BERGAMO | | | | | | | | | PIANO PARTICOLAREGGIATO<br>A CONTENUTO PAESISTICO<br>DEI COLLI | | | | | | | | | INVENTARIO DEI BENI CULTURALI AMBIENTALI | | | | | | | | | MONUMENTI | | | | | | | | |
| DENOMINAZIONE edificio residenziale | | | | | | | | | EPOCA sec. XX | | | | | | | | | NUMERO SCHEDA | | | | | | | | | | | | | | | | | |
| LOCALITÀ Bastia | | | | | | | | | VIA S. Sebastiano | | | | | | | | | N. CIV. 8 | | | | | | | | | | | | | | | | | |

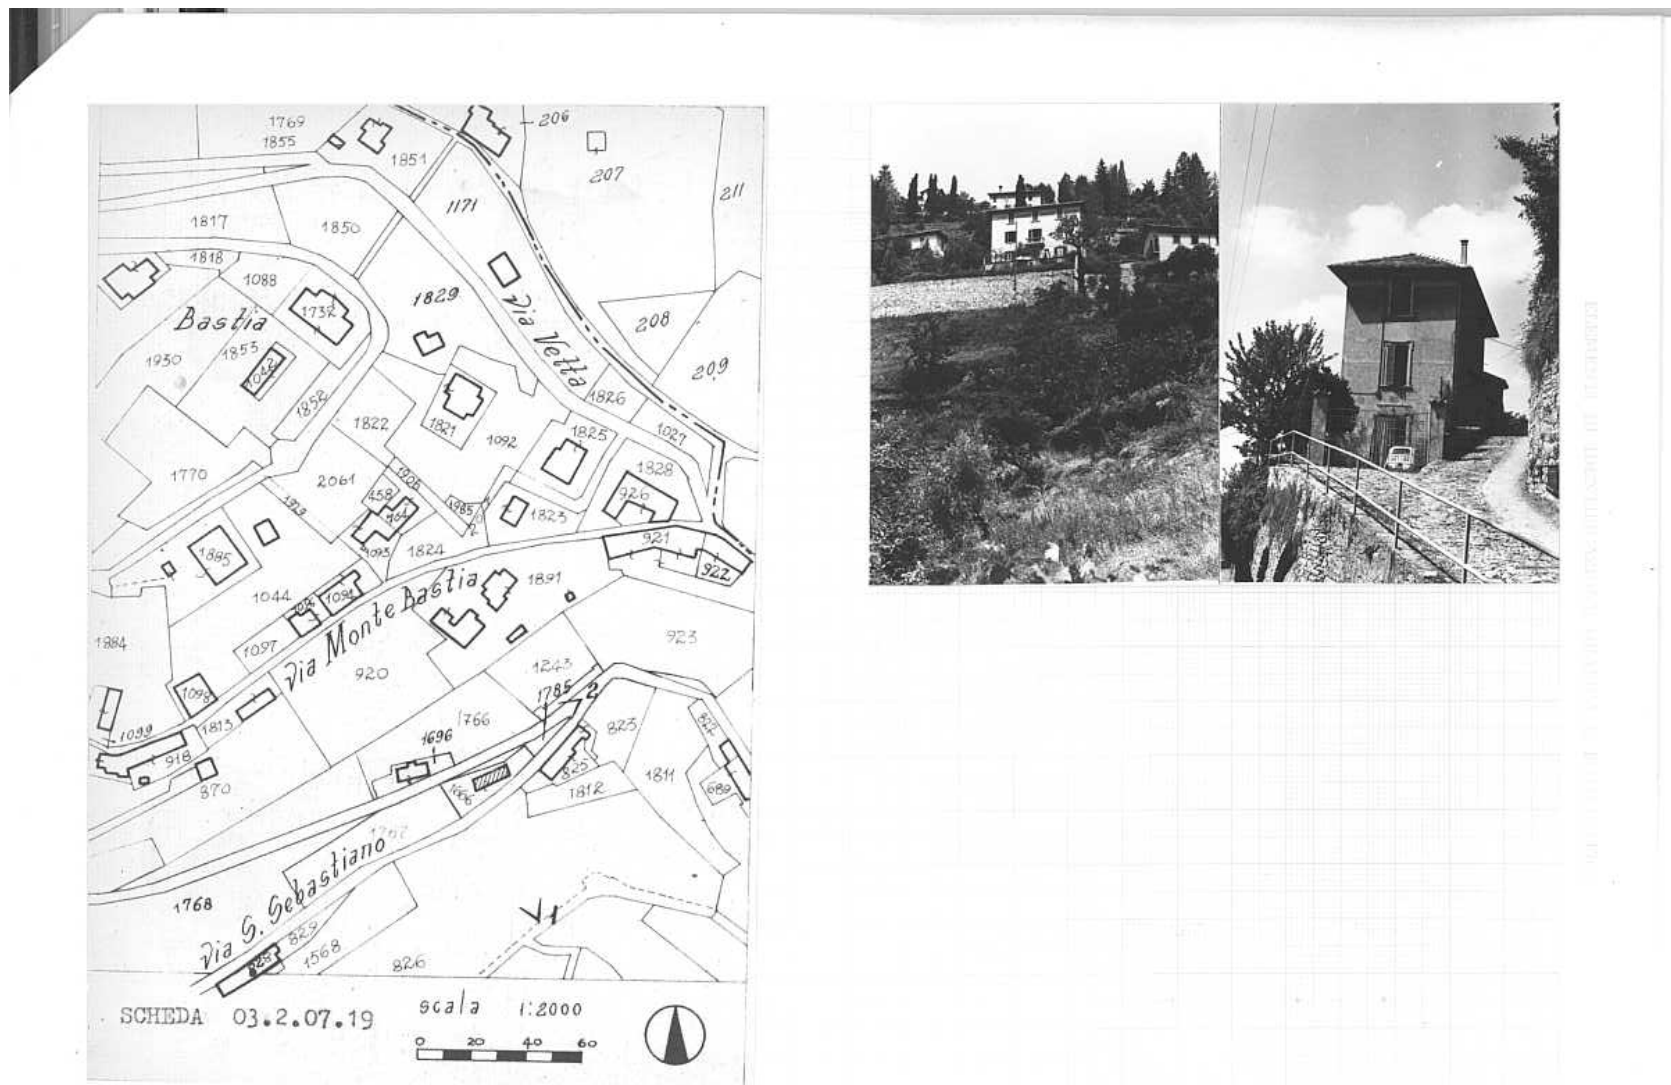
| 1 2 3 4 5 6 7 8 9 | | | | | | | | | 1 2 3 4 5 6 7 8 9 | | | | | | | | | 1 2 3 4 5 6 7 8 9 | | | | | | | | | | | | | | | | | |
|---|--|--|---|--|--|---|--|--|---|--|--|---|--|--|---|--|--|---|--|--|---|--|--|---|--|--|---|--|--|---|--|--|---|--|--|
| I - STRUTTURA PORTANTE | | | A B C | | | II - PARTI COMPLEMENTARI | | | A X B C | | | III - COPERTURA | | | X B C | | | IV - INTERNO | | | A B C | | | V - UMIDITÀ | | | A B C | | | I | | | GRADO | | |
| PROTEZIONE ESISTENTE | | | | | | PROTEZIONE PROPOSTA | | | | | | STATO DI CONSERVAZIONE | | | A Buono | | | B Medio | | | C Cattivo | | | | | | II | | | 5 | | | | | |
| costruito intorno al 1920 | | | | | | | | | edificio isolato su strada | | | | | | | | | muri di mattoni | | | | | | | | | | | | | | | | | |
| piccolo corpo per i servizi aggiun-<br>to a monte | | | | | | | | | pianta rettangolare | | | | | | | | | aperture: contorni in cemento | | | | | | | | | | | | | | | | | |
| | | | | | | | | | altezza di 3 piani | | | | | | | | | tetto con manto di marsigliesi | | | | | | | | | | | | | | | | | |
| | | | | | | | | | copertura a padiglione | | | | | | | | | esterno: rosa | | | | | | | | | | | | | | | | | |
| Salvoni | | | | | | | | | decorazioni sotto gronda di gu-<br>sto déco (anni 20) | | | | | | | | | l'edificio, privo di caratteri specifi-<br>ci, può essere sostituito, con diversa<br>articolazione e senza aumento del volu-<br>me totale | | | | | | | | | | | | | | | | | |
