| 1 2 3 4 5 6 7 8 9 | | | | | | | | | 1 2 3 4 5 6 7 8 9 | | | | | | | | | 1 2 3 4 5 6 7 8 9 | | | | | | | | | | | | | | | | | |
|---|--|--|---|--|--|---|--|--|---|--|--|---|--|--|---|--|--|---|--|--|--|--|--|--|--|--|---|--|--|--|--|--|--|--|--|
| <b>COMUNE DI BERGAMO</b> | | | | | | | | | PIANO PARTICOLAREGGIATO<br>A CONTENUTO PAESISTICO<br>DEI COLLI | | | | | | | | | INVENTARIO DEI BENI CULTURALI AMBIENTALI | | | | | | | | | MONUMENTI | | | | | | | | |
| DENOMINAZIONE <b>edificio residenziale</b> | | | | | | | | | EPOCA <b>sec. XX</b> | | | | | | | | | NUMERO SCHEDA | | | | | | | | | | | | | | | | | |
| LOCALITÀ <b>Bastia</b> VIA <b>S. Sebastiano</b> | | | | | | | | | N. CIV. <b>4</b> | | | | | | | | | 0 3 2 0 7 2 0 | | | | | | | | | | | | | | | | | |

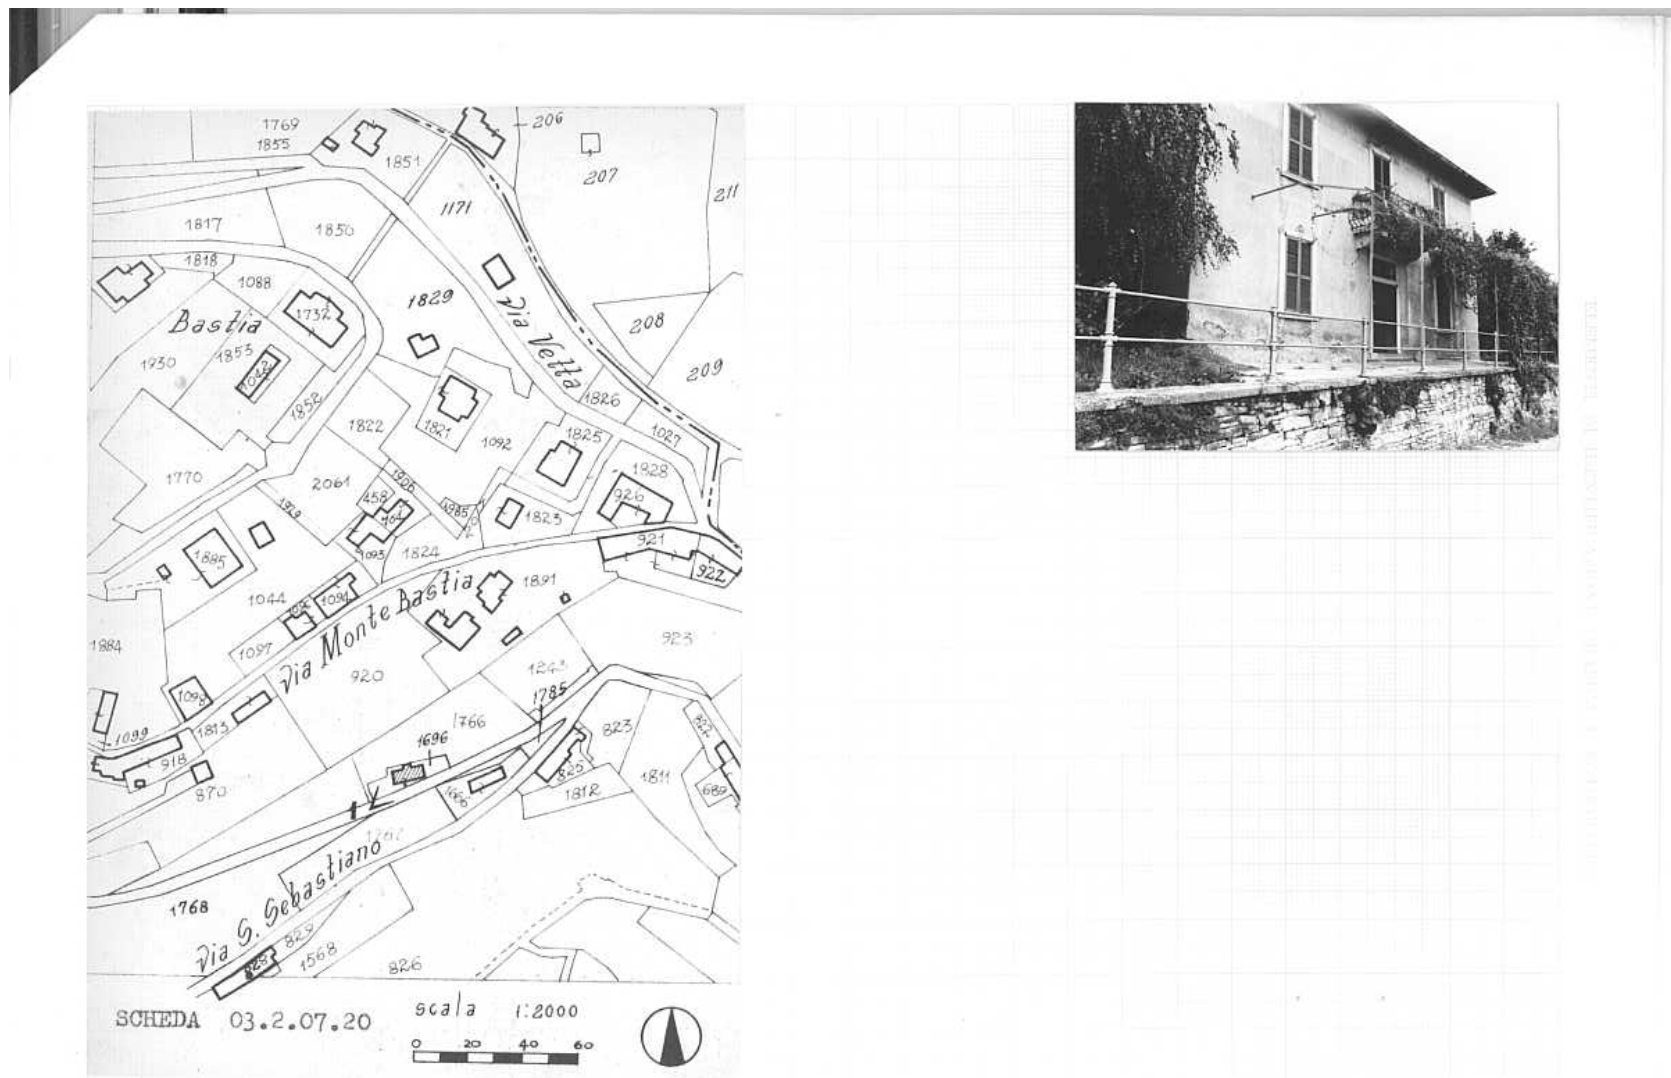
| 1 2 3 4 5 6 7 8 9 | | | | | | | | | 1 2 3 4 5 6 7 8 9 | | | | | | | | | 1 2 3 4 5 6 7 8 9 | | | | | | | | | | | | | | | | | |
|---|--|--|---|--|--|---|--|--|---|--|--|---|--|--|---|--|--|---|--|--|--|--|--|--|--|--|---|--|--|--|--|--|--|--|--|
| PROTEZIONE ESISTENTE | | | | | | | | | STATO DI CONSERVAZIONE | | | | | | | | | I <input checked="" type="checkbox"/> II <input type="checkbox"/> III <input type="checkbox"/> IV <input type="checkbox"/> V <input type="checkbox"/> | | | | | | | | | | | | | | | | | |
| databili all'inizio del sec. XX | | | | | | | | | edificio isolato su strada | | | | | | | | | muri di mattoni 778 | | | | | | | | | | | | | | | | | |
| | | | | | | | | | pianta rettangolare | | | | | | | | | solai misti | | | | | | | | | | | | | | | | | |
| | | | | | | | | | altezza di 2 piani | | | | | | | | | aperture: contorni in cemento | | | | | | | | | | | | | | | | | |
| | | | | | | | | | copertura a padiglione | | | | | | | | | tetto con manto di marsigliesi | | | | | | | | | | | | | | | | | |
| | | | | | | | | | | | | | | | | | | esterno: giallo | | | | | | | | | | | | | | | | | |
| Crivelli | | | | | | | | | contorni e decorazioni sottogron | | | | | | | | | | | | | | | | | | | | | | | | | | |
| | | | | | | | | | da di gusto liberty | | | | | | | | | | | | | | | | | | | | | | | | | | |
