| 1 2 3 4 5 6 7 8 9 | | | | | | | | | 1 2 3 4 5 6 7 8 9 | | | | | | | | | 1 2 3 4 5 6 7 8 9 | | | | | | | | | | | | | | | | | | | | | | | |
|---|--|--|---|--|--|---|--|--|---|--|--|---|--|--|---|--|--|---|--|--|---|--|--|---|--|--|---|--|--|---|--|--|---|--|--|---|--|--|---|--|--|
| COMUNE DI BERGAMO | | | | | | | | | PIANO PARTICOLAREGGIATO<br>A CONTENUTO PAESISTICO<br>DEI COLLI | | | | | | | | | INVENTARIO DEI BENI CULTURALI AMBIENTALI | | | | | | | | | MONUMENTI | | | | | | | | | | | | | | |
| DENOMINAZIONE edificio residenziale e dipendenza rustica | | | | | | | | | EPOCA sec. XX | | | | | | | | | NUMERO SCHEDA | | | | | | | | | | | | | | | | | | | | | | | |
| LOCALITÀ Bastia | | | | | | | | | VIA Monte Bastia | | | | | | | | | N. CIV. 6 A | | | | | | | | | | | | | | | | | | | | | | | |

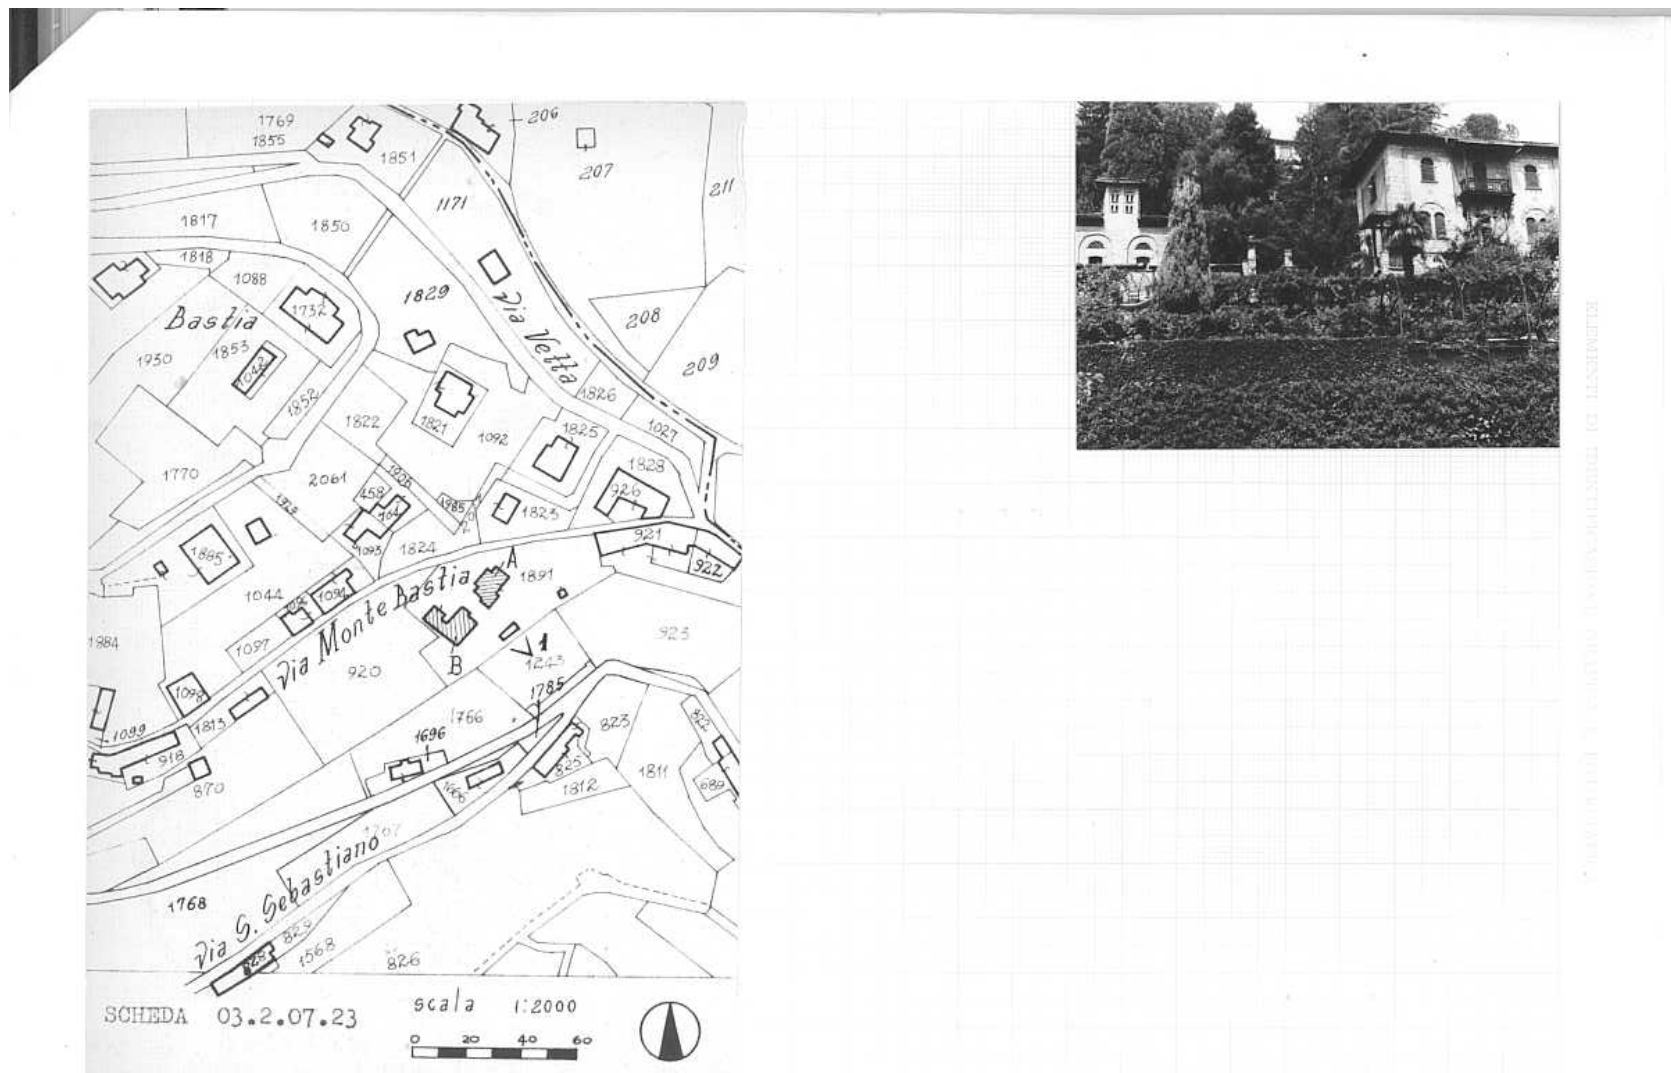
| 1 2 3 4 5 6 7 8 9 | | | | | | | | | 1 2 3 4 5 6 7 8 9 | | | | | | | | | 1 2 3 4 5 6 7 8 9 | | | | | | | | | | | | | | | | | | | | | | | |
|---|--|--|---|--|--|---|--|--|---|--|--|---|--|--|---|--|--|---|--|--|---|--|--|---|--|--|---|--|--|---|--|--|---|--|--|---|--|--|---|--|--|
| costruiti intorno al 1930<br>(capomastro Gritti) | | | | | | | | | due piccoli edifici isolati nel<br>giardino della villa Rumi (scheda<br>03.2.07.22) | | | | | | | | | muri misti | | | | | | | | | | | | | | | | | | | | | | | |
| | | | | | | | | | A) casa del custode | | | | | | | | | solai di legno | | | | | | | | | | | | | | | | | | | | | | | |
| | | | | | | | | | altezza di 3 piani a valle | | | | | | | | | balcone in legno | | | | | | | | | | | | | | | | | | | | | | | |
| | | | | | | | | | balcone centrale | | | | | | | | | aperture: contorni in cotto (in par<br>te) | | | | | | | | | | | | | | | | | | | | | | | |
| | | | | | | | | | copertura a padiglione | | | | | | | | | tetti con manti di coppi | | | | | | | | | | | | | | | | | | | | | | | |
| | | | | | | | | | B) dipendenza rustica | | | | | | | | | | | | | | | | | | | | | | | | | | | | | | | | |
| | | | | | | | | | altezza di 1 piano con torret<br>ta centrale | | | | | | | | | | | | | | | | | | | | | | | | | | | | | | | | |
| | | | | | | | | | copertura a padiglione | | | | | | | | | | | | | | | | | | | | | | | | | | | | | | | | |
| Rumi | | | | | | | | | rivestimento in pietra a vista<br>negli zoccoli e agli spigoli<br>pareti con graffiti | | | | | | | | | | | | | | | | | | | | | | | | | | | | | | | | |
