| 1 2 3 4 5 6 7 8 9 | | | | | | | | | 1 2 3 4 5 6 7 8 9 | | | | | | | | | 1 2 3 4 5 6 7 8 9 | | | | | | | | | | | | | | | | | |
|---|--|--|---|--|--|---|--|--|---|--|--|---|--|--|---|--|--|---|--|--|---|--|--|--|--|--|---|--|--|--|--|--|--|--|--|
| <b>COMUNE DI BERGAMO</b> | | | | | | | | | PIANO PARTICOLAREGGIATO<br>A CONTENUTO PAESISTICO<br>DEI COLLI | | | | | | | | | INVENTARIO DEI BENI CULTURALI AMBIENTALI | | | | | | | | | MONUMENTI | | | | | | | | |
| DENOMINAZIONE edificio residenziale | | | | | | | | | EPOCA sec. XV? | | | | | | | | | NUMERO SCHEDA | | | | | | | | | | | | | | | | | |
| LOCALITA Bastia | | | | | | | | | VIA Monte Bastia | | | | | | | | | N. CIV. 25 | | | | | | | | | | | | | | | | | |

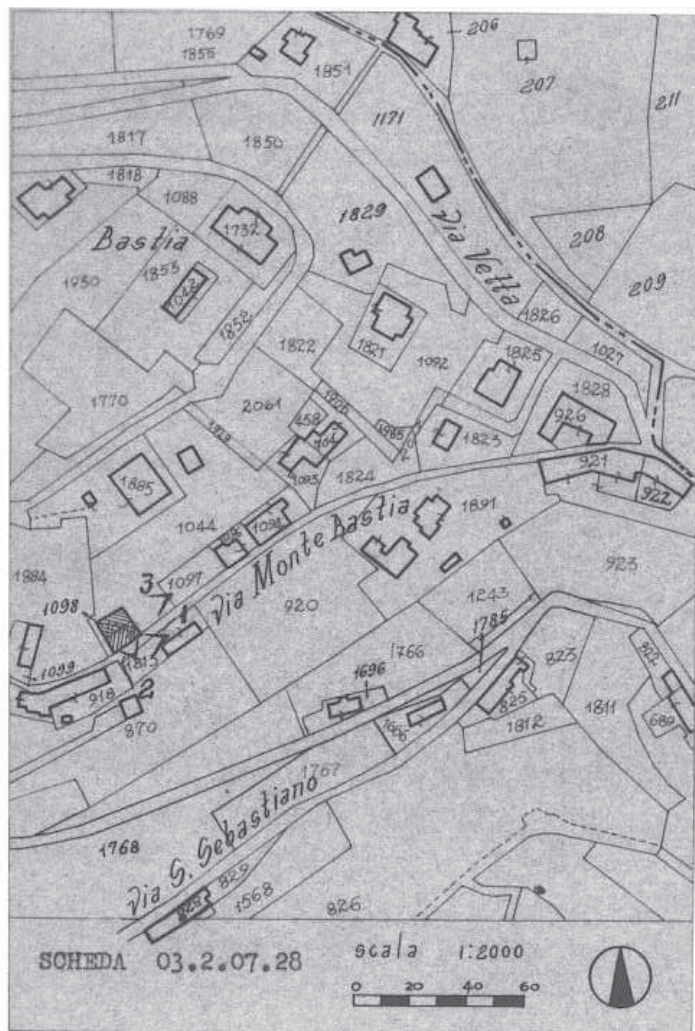
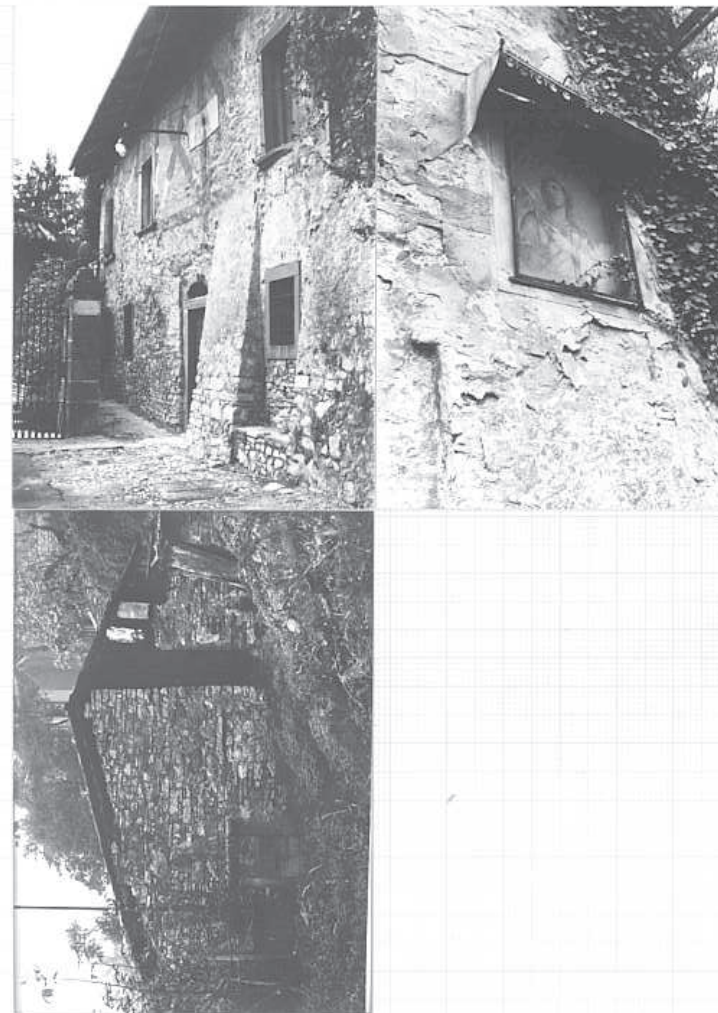
ELEMENTI DI IDENTIFICAZIONE, GRAFICA E RICOSTRUZIONE

| 1 2 3 4 5 6 7 8 9 | | | | | | | | | 1 2 3 4 5 6 7 8 9 | | | | | | | | | 1 2 3 4 5 6 7 8 9 | | | | | | | | | | | | | | | | | |
|---|--|--|---|--|--|---|--|--|---|--|--|---|--|--|---|--|--|---|--|--|---|--|--|--|--|--|---|--|--|--|--|--|--|--|--|
| planimetria invariata dal 1808 (A) | | | | | | | | | | | | | | | | | | | | | | | | | | | | | | | | | | | |
| aggiunta legnaia a monte (B) | | | | | | | | | | | | | | | | | | | | | | | | | | | | | | | | | | | |
