| 1 2 3 4 5 6 7 8 9 | | | | | | | | | 1 2 3 4 5 6 7 8 9 | | | | | | | | | 1 2 3 4 5 6 7 8 9 | | | | | | | | | | | | | | | | | | | | | | | | | | | | | | | | | | | |
|---|--|--|---|--|--|---|--|--|---|--|--|---|--|--|---|--|--|---|--|--|---|--|--|---|--|--|---|--|--|---|--|--|---|--|--|---|--|--|---|--|--|---|--|--|---|--|--|---|--|--|---|--|--|
| COMUNE DI BERGAMO | | | | | | | | | PIANO PARTICOLAREGGIATO<br>A CONTENUTO PAESISTICO<br>DEI COLLI | | | | | | | | | INVENTARIO DEI BENI CULTURALI AMBIENTALI | | | | | | | | | MONUMENTI | | | | | | | | | | | | | | | | | | | | | | | | | | |
| DENOMINAZIONE edificio residenziale | | | | | | | | | EPOCA sec. XX | | | | | | | | | NUMERO SCHEDA | | | | | | | | | | | | | | | | | | | | | | | | | | | | | | | | | | | |
| LOCALITÀ Bastia | | | | | | | | | VIA del Sole | | | | | | | | | N. CIV. 10 | | | | | | | | | | | | | | | | | | | | | | | | | | | | | | | | | | | |

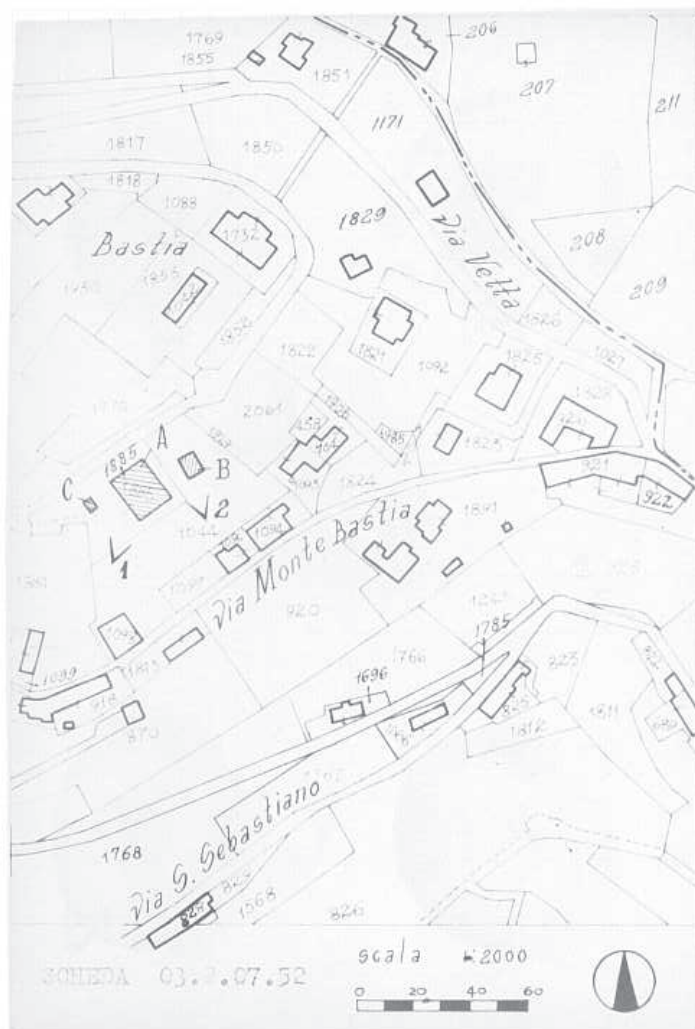
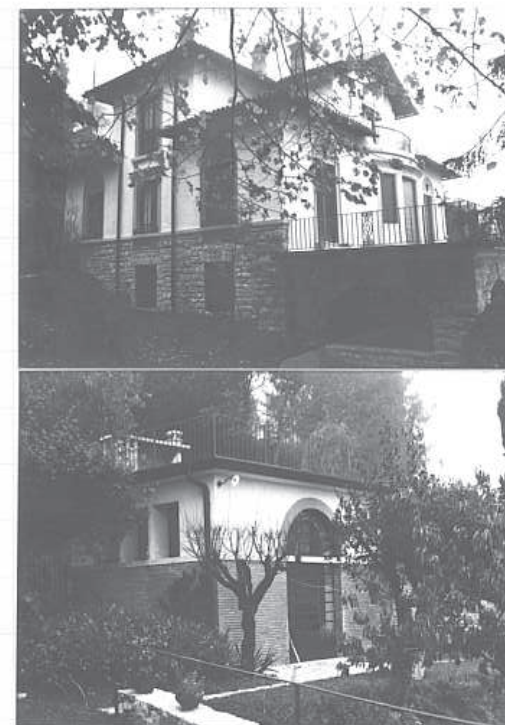
ELEMENTI DI IDENTIFICAZIONE GRAFICA E FOTOGRAFICA

| 1 2 3 4 5 6 7 8 9 | | | | | | | | | 1 2 3 4 5 6 7 8 9 | | | | | | | | | 1 2 3 4 5 6 7 8 9 | | | | | | | | | | | | | | | | | | | | | | | | | | | | | | | | | | | |
|---|--|--|---|--|--|---|--|--|---|--|--|---|--|--|---|--|--|---|--|--|---|--|--|---|--|--|---|--|--|---|--|--|---|--|--|---|--|--|---|--|--|---|--|--|---|--|--|---|--|--|---|--|--|
| costruito nel 1930 c.<br>(ing. Stefano Zanchi) | | | | | | | | | edificio isolato | | | | | | | | | muri di pietra | | | | | | | | | | | | | | | | | | | | | | | | | | | | | | | | | | | |
| 1936 = costruzione di una lavande<br>ria (arch. Giulio Paleni) (B)<br>e di una autorimessa (C) seminter<br>rata | | | | | | | | | pianta quadrangolare | | | | | | | | | solai misti | | | | | | | | | | | | | | | | | | | | | | | | | | | | | | | | | | | |
| 1976 = rifacimento intonaco | | | | | | | | | altezza di 2 e 3 piani | | | | | | | | | tetto con manto di coppi | | | | | | | | | | | | | | | | | | | | | | | | | | | | | | | | | | | |
| | | | | | | | | | copertura a padiglione | | | | | | | | | esterno: avorio (zoccolo di pietra<br>a vista) | | | | | | | | | | | | | | | | | | | | | | | | | | | | | | | | | | | |
| Tulli | | | | | | | | | terrazzo a valle, su muro ad<br>archi | | | | | | | | | | | | | | | | | | | | | | | | | | | | | | | | | | | | | | | | | | | | |
| | | | | | | | | | spianata erbosa a valle | | | | | | | | | | | | | | | | | | | | | | | | | | | | | | | | | | | | | | | | | | | | |
