1 2 3 4 5 6 7 8 9									1 2 3 4 5 6 7 8 9									1 2 3 4 5 6 7 8 9																																																																							
COMUNE DI BERGAMO									PIANO PARTICOLAREGGIATO A CONTENUTO PAESISTICO DEI COLLI									INVENTARIO DEI BENI CULTURALI AMBIENTALI									MONUMENTI																																																														
DENOMINAZIONE villa Marieni									EPOCA sec. XIV? - XIX									NUMERO SCHEDA																																																																							
LOCALITÀ Piegna									VIA Marieni									N. CIV. 17																																																																							
CATASTO Valle d'Astino, F 6, mp 863-864									USO ATTUALE abitazione (1 famiglia)									0320801																																																																							
PROPRIETÀ privata									I - STRUTTURA PORTANTE <input checked="" type="checkbox"/> B C									II - PARTI COMPLEMENTARI <input checked="" type="checkbox"/> B C									III - COPERTURA <input checked="" type="checkbox"/> B C									IV - INTERNO <input checked="" type="checkbox"/> B C									V - UMIDITÀ									A Inesistente B Tracce C Rilevante <input checked="" type="checkbox"/> B C									I

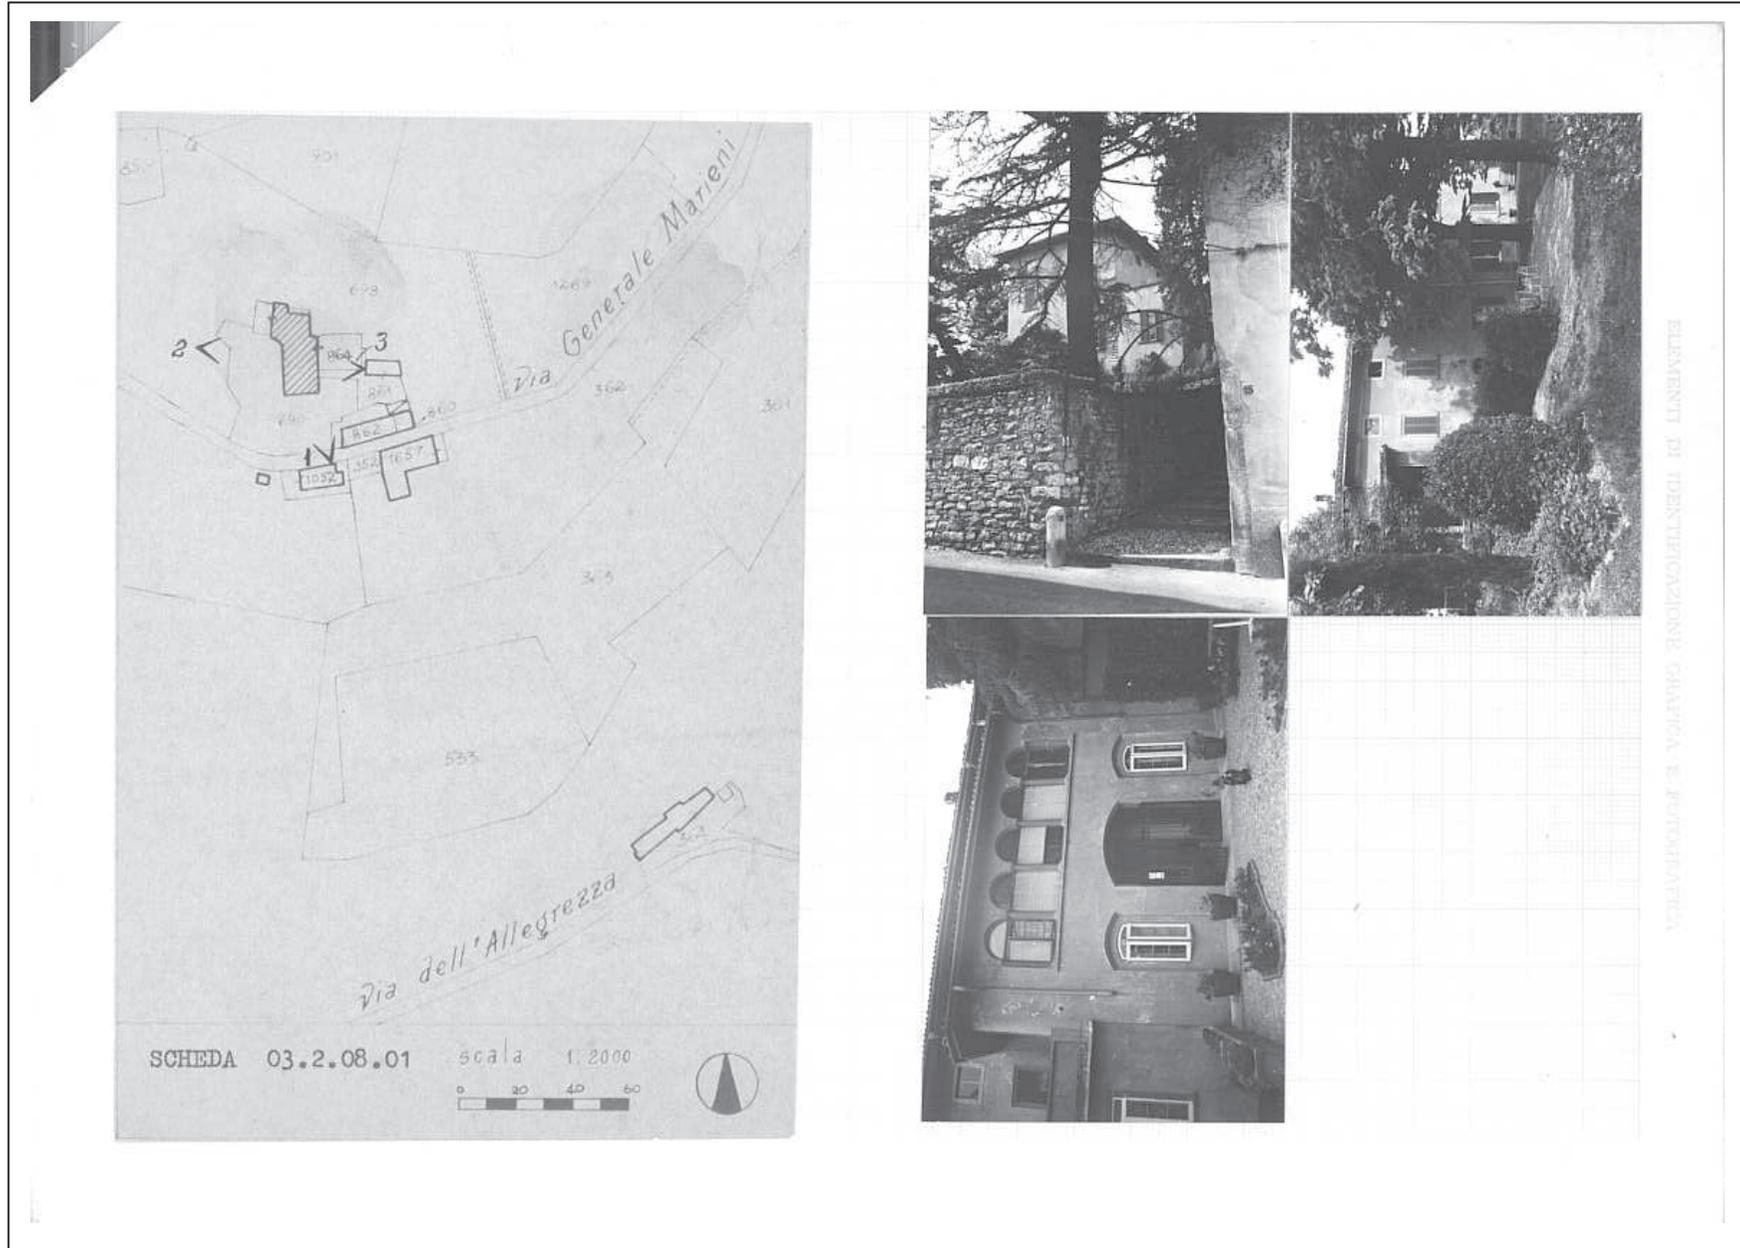
PROTEZIONE ESISTENTE									STATO DI CONSERVAZIONE									A Buono									B Medio									C Cattivo									II									III									IV									V									2								
PROTEZIONE PROPOSTA									DATI CRONOLOGICI									DATI TIPOLOGICI									STRUTTURE E MATERIALI																																																														
									cantinato e parte dei muri d'ambito medioevale									edificio isolato su uno sperone pianta quadrangolare									muri di pietra e misti (anche di grossa sezione)																																																														
									un edificio analogo (pianta a U) è segnato nella mappa 1808									verso il giardino (ovest), altezza di 2 piani + sottotetto									solai di legno																																																														
									del sec. XIX: trasformazioni									a est, loggiato ad archi su colonne									aperture: contorni di arenaria

(proprietà Marieni da circa 100 anni)									copertura a padiglione									tetto con manto di coppi																																																														
									PROPRIETARIO ATTUALE									CARATTERISTICHE PARTICOLARI E CONTESTO									PROPOSTE DI UTILIZZAZIONE E DI RESTAURO																																																														
									Marieni									a p.t. sala d'angolo con decorazioni del secondo '800																																																																							
									BIBLIOGRAFIA									nel cantinato, locale a 2 navate e 4 campate (tramezzato), con pilastri ottagonali di pietra, volte a crociera, pavimento acciottolato, portico esterno (sec. XIV)																																																																							
									MAPPA 1808; PELANDI, VI, 73, 76-77									gradinata di accesso dalla strada									OSSERVAZIONI
