1 2 3 4 5 6 7 8 9									1 2 3 4 5 6 7 8 9									1 2 3 4 5 6 7 8 9																																																					
COMUNE DI BERGAMO									PIANO PARTICOLAREGGIATO A CONTENUTO PAESISTICO DEI COLLI									INVENTARIO DEI BENI CULTURALI AMBIENTALI									MONUMENTI																																												
DENOMINAZIONE edificio residenziale																		EPOCA sec. XVIII? - XX									NUMERO SCHEDA																																												
LOCALITÀ S. Sebastiano																		VIA S. Sebastiano									N. CIV. 39																																												
CATASTO Valle d'Astino, F 6, mp 847																											0320805																																												
PROPRIETÀ privata																		USO ATTUALE abitazione (1 famiglia)																																																					
I - STRUTTURA PORTANTE <input type="checkbox"/> A <input checked="" type="checkbox"/> B <input type="checkbox"/> C			II - PARTI COMPLEMENTARI <input type="checkbox"/> A <input checked="" type="checkbox"/> B <input type="checkbox"/> C			III - COPERTURA <input type="checkbox"/> A <input checked="" type="checkbox"/> B <input type="checkbox"/> C			IV - INTERNO <input checked="" type=

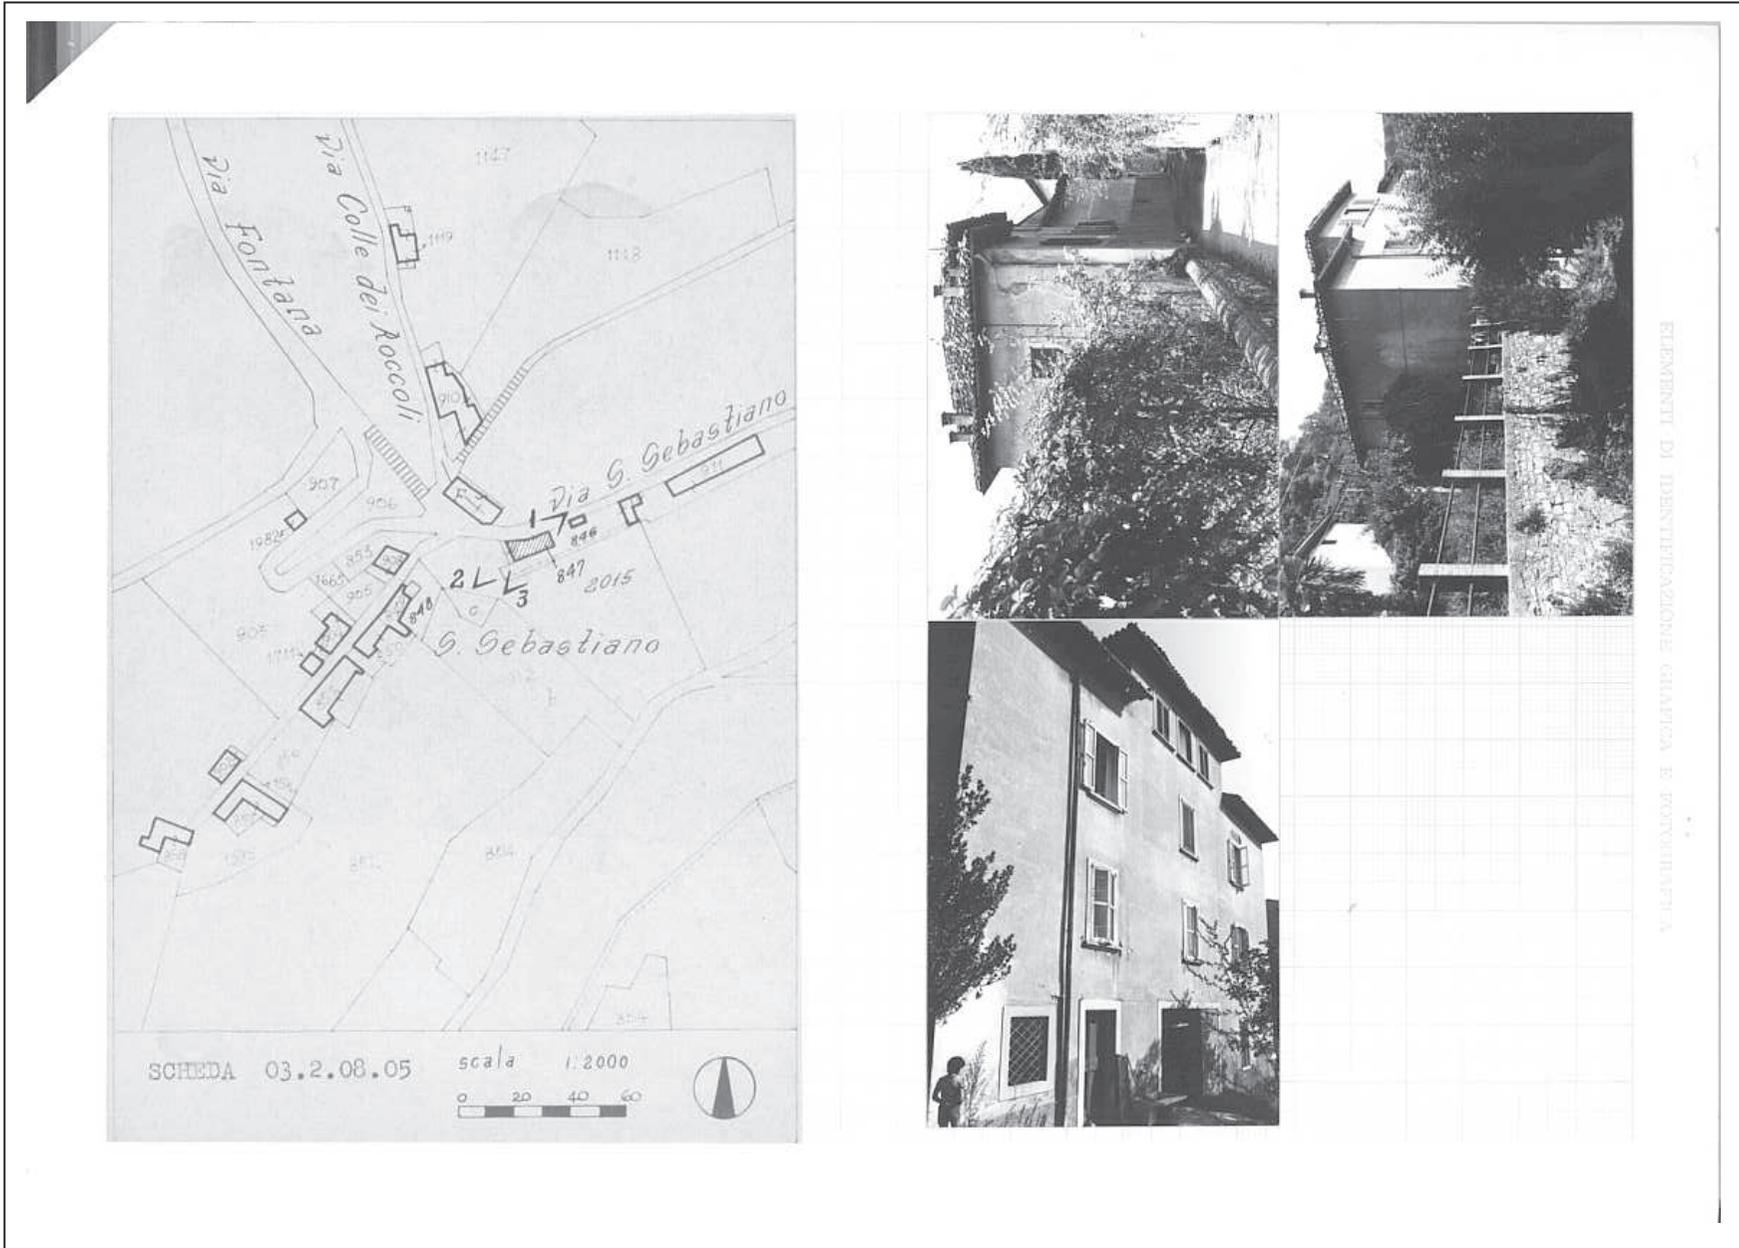
PROTEZIONE ESISTENTE																		STATO DI CONSERVAZIONE									A Buono <input type="checkbox"/>									B Mediocre <input type="checkbox"/>									C Cattivo <input type="checkbox"/>									4																	
PROTEZIONE PROPOSTA																																																																							
DATI CRONOLOGICI																		DATI TIPOLOGICI																		STRUTTURE E MATERIALI																																			
planimetria analoga nella mappa del 1808																		edificio isolato su strada																		muri misti																																			
trasformazioni agli inizi del sec. XX																		pianta quadrangolare																		solai misti																																			
1955 c. ristrutturazione interna																		altezza di 4 piani a valle (nella parte centrale più alta) e di 2 piani + seminterrato su strada																		aperture: contorni in cemento

copertura a padiglione																		tetto con manto di coppi																																			
																																				esterno: zoccolo crespone grigio - pareti gialle																																			
PROPRIETARIO ATTUALE																		CARATTERISTICHE PARTICOLARI E CONTESTO																		PROPOSTE DI UTILIZZAZIONE E DI RESTAURO																																			
Nessi Sergio																		cancello (al n. 41) con vialetto di accesso																																																					
BIBLIOGRAFIA																		giardino trascurato																																																					
DOCUMENTI ANNESSI																																				OSSERVAZIONI																																			
NEG. C 33.6 / C 33.12																																																																							
C 33.11																																				REDATTA DA V. Zanella																		IL sett. 77
