1 2 3 4 5 6 7 8 9									1 2 3 4 5 6 7 8 9									1 2 3 4 5 6 7 8 9											
COMUNE DI BERGAMO									PIANO PARTICOLAREGGIATO A CONTENUTO PAESISTICO DEI COLLI									INVENTARIO DEI BENI CULTURALI AMBIENTALI									MONUMENTI		
DENOMINAZIONE cascina "Bagnada bassa"												EPOCA sec. XV? - XIX						NUMERO SCHEDA											
LOCALITÀ Madonna del Bosco						VIA della Vena						N. CIV. 21						0 3 2 0 9 2 0											
CATASTO Valle d'Astino, F 8, mp 401												USO ATTUALE abitazione (6 famiglie) e dipendenze rustiche																	
I - STRUTTURA PORTANTE A X C			II - PARTI COMPLEMENTARI A X C			III - COPERTURA A X C			IV - INTERNO A X C			V - UMIDITÀ A B C			Inesistente Tracce Rilevante A X C			I II III IV V GRADO 3											
PROTEZIONE ESISTENTE												STATO DI CONSERVAZIONE A Buono B Mediocre C Cattivo																	
PROTEZIONE PROPOSTA																													
DATI CRONOLOGICI									DATI TIPOLOGICI									STRUTTURE E MATERIALI

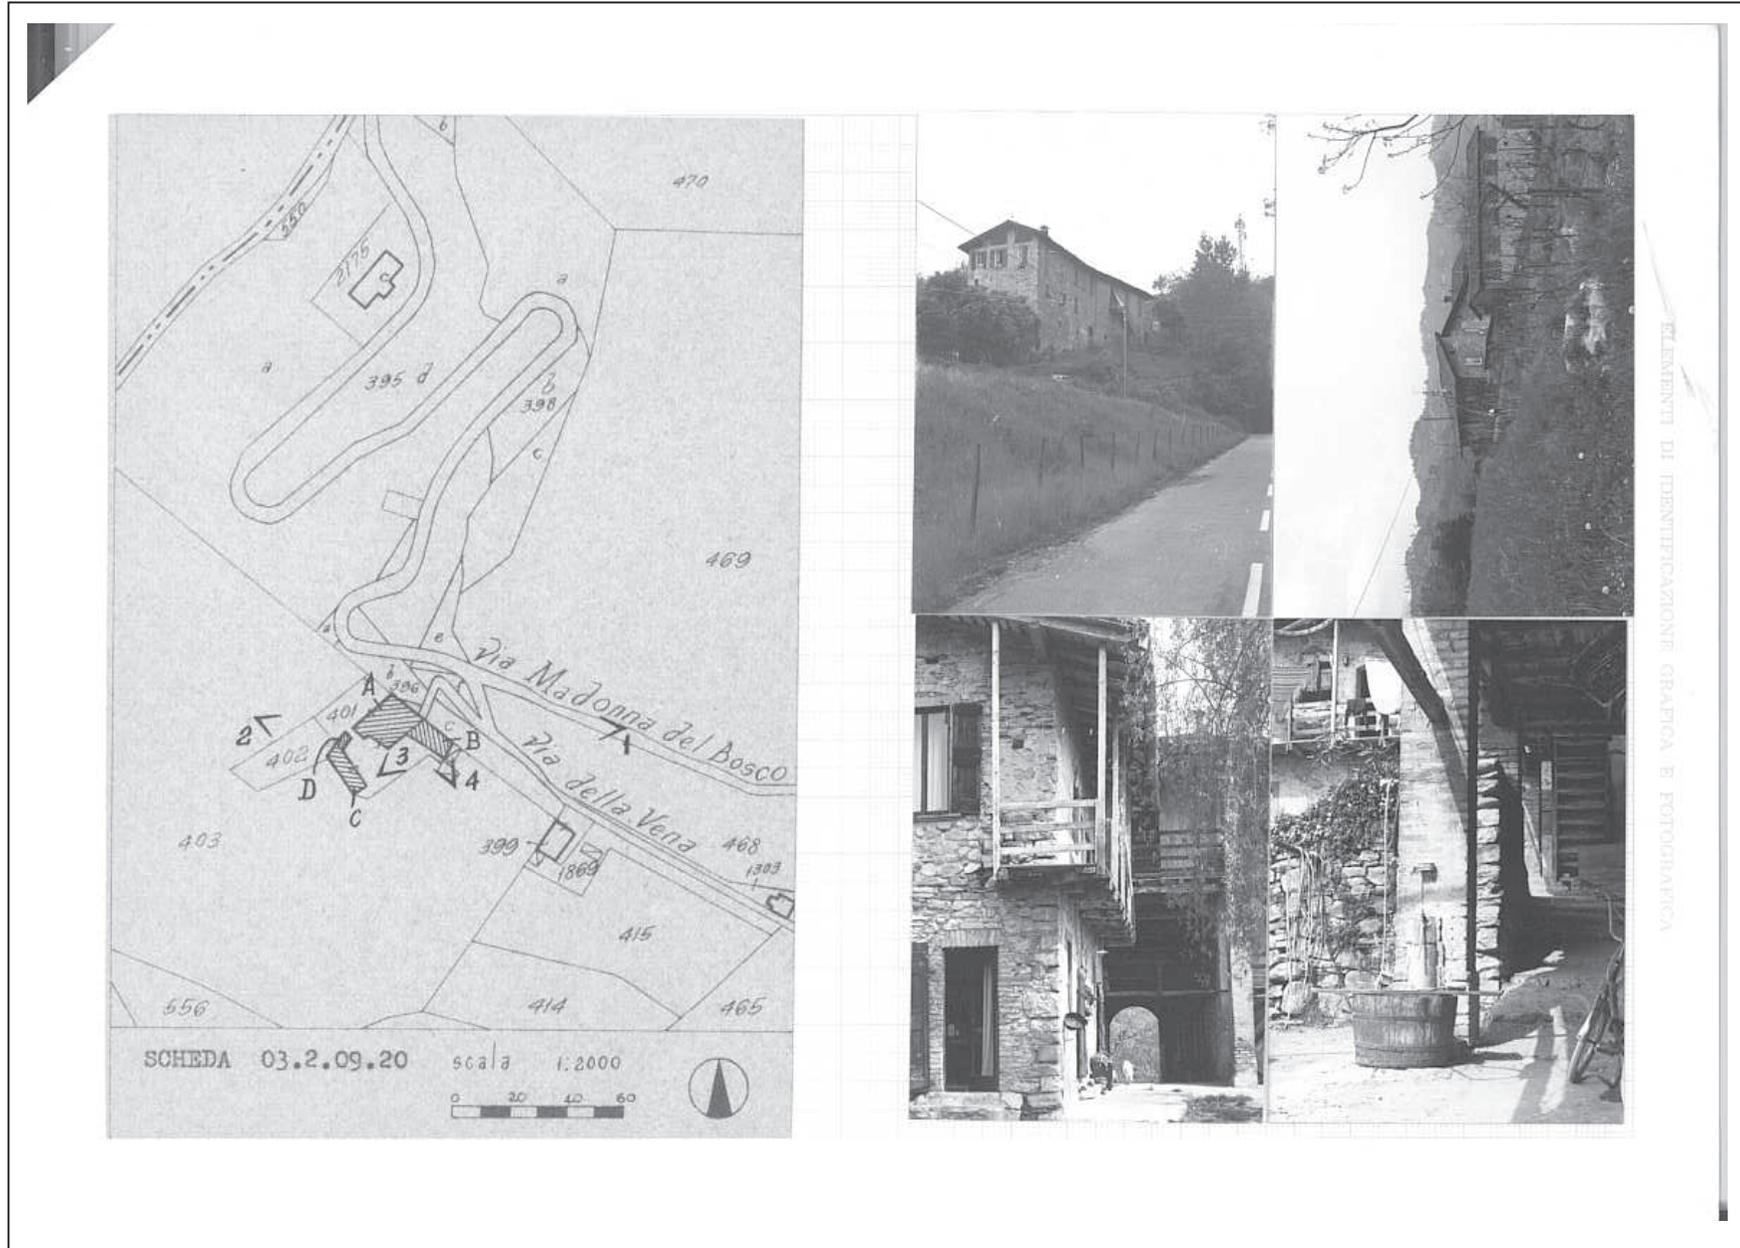
il corpo A é il più antico									complesso rustico isolato a mezza costa con corpi di 2-3 piani articolati attorno ad una corte									muri di pietra e mattoni solai di legno											
nella mappa 1842 é indicato un ampio edificio a monte in aderenza, mentre manca il rustico a ovest									androne allo snodo dei corpi A e B corpo A: abitazione - ballatoio d'angolo corpo B: abitazione - portico e 2 loggiati trabeati su pilastri a tutta altezza corpo C: stalla e fienile - al 1° piano pareti a grigliato di mattoni									contorni aperture in arenaria tetti con orditura di legno e manto di coppi ./. copertura a 2 falde corpo D: pollaio - altezza di 1 piano - copertura a 1 falda											
PROPRIETARIO ATTUALE Carnazzi - Malinverni									CARATTERISTICHE PARTICOLARI E CONTESTO corpo A = buoni spigoli della muratura in pietra aperture con archi ribassati in cotto									PROPOSTE DI UTILIZZAZIONE E DI RESTAURO un eventuale restauro dovrà salvaguardare i diversi elementi antichi

BIBLIOGRAFIA MAPPA 1842									balconcino con parapetto in ferro battuto sul fronte sud ovest scala esterna nel fronte su strada - tettoie e baracche di vario uso nelle adiacenze									OSSERVAZIONI notevole esempio di insediamento rurale											
DOCUMENTI ANNESSI NEG. C 10.25 / C 7.36a C 7.29a / C 7.30a																		REDATTA DA V. Zanella IL giu. 77											
																		VISTA DA IL											
1 2 3 4 5 6 7 8 9									1 2 3 4 5 6 7 8 9									1 2 3 4 5 6 7 8 9
