| COMUNE DI BERGAMO | | | | | | | | | PIANO PARTICOLAREGGIATO<br>A CONTENUTO PAESISTICO<br>DEI COLLI | | | | | | | | | INVENTARIO DEI BENI CULTURALI AMBIENTALI | | | | | | | | | MONUMENTI | | | | | | | | | | | | | | | | | | | | | | | | | | | | | | | | | | | |
| DENOMINAZIONE cascina | | | | | | | | | EPOCA sec. XIX | | | | | | | | | NUMERO SCHEDA | | | | | | | | | | | | | | | | | | | | | | | | | | | | | | | | | | | | | | | | | | | | |
| LOCALITÀ Piegna | | | | | | | | | VIA Marieni | | | | | | | | | N. CIV. 44 | | | | | | | | | | | | | | | | | | | | | | | | | | | | | | | | | | | | | | | | | | | | |

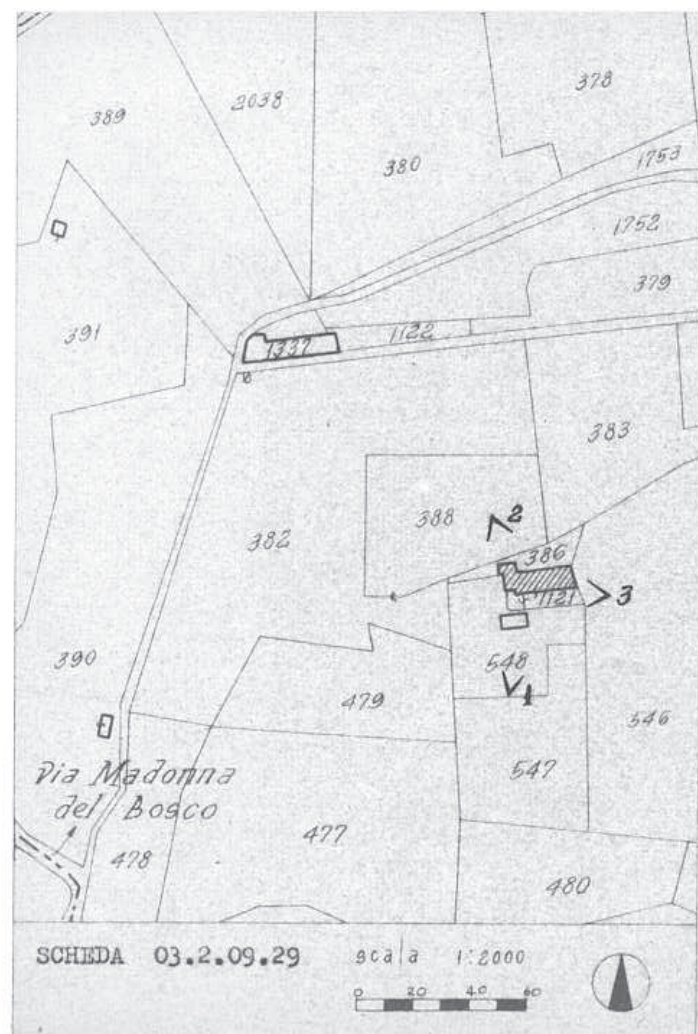
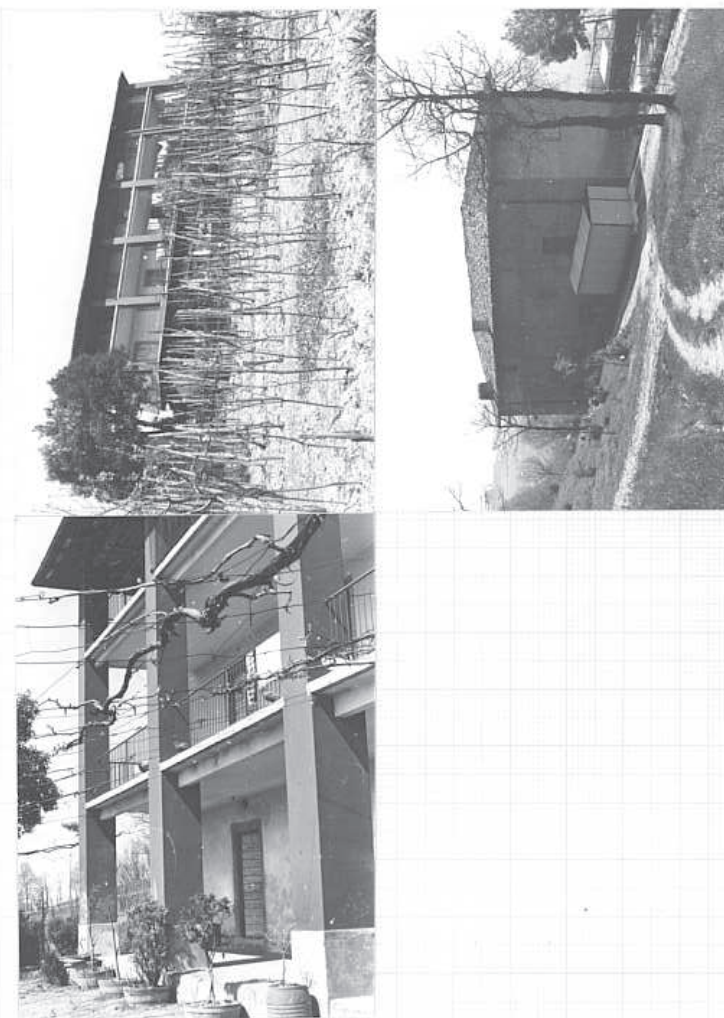
ELEMENTI DI IDENTIFICAZIONE GRAFICA E FOTOGRAFICA

| posteriore al 1842 | | | | | | | | | edificio isolato a pianta rettangolare | | | | | | | | | muratura mista | | | | | | | | | | | | | | | | | | | | | | | | | | | | | | | | | | | | | | | | | | | | |
| ristrutturazione: c. 1963 | | | | | | | | | altezza di 3 piani | | | | | | | | | pilastri del portico di mattoni | | | | | | | | | | | | | | | | | | | | | | | | | | | | | | | | | | | | | | | | | | | | |
| | | | | | | | | | fronte sud a portico e 2 loggiati | | | | | | | | | intonacati (tinta rossa) | | | | | | | | | | | | | | | | | | | | | | | | | | | | | | | | | | | | | | | | | | | | |
| | | | | | | | | | trabeati con pilastri a tutta altezza | | | | | | | | | tetto con manto di coppi | | | | | | | | | | | | | | | | | | | | | | | | | | | | | | | | | | | | | | | | | | | | |
| | | | | | | | | | copertura a padiglione | | | | | | | | | | | | | | | | | | | | | | | | | | | | | | | | | | | | | | | | | | | | | | | | | | | | | |
