1 2 3 4 5 6 7 8 9									1 2 3 4 5 6 7 8 9									1 2 3 4 5 6 7 8 9											
COMUNE DI BERGAMO			PIANO PARTICOLAREGGIATO A CONTENUTO PAESISTICO DEI COLLI			INVENTARIO DEI BENI CULTURALI AMBIENTALI									MONUMENTI														
DENOMINAZIONE cascina						EPOCA sec. XVII?						NUMERO SCHEDA																	
LOCALITÀ Madonna del Bosco			VIA Madonna del Bosco			N. CIV. 24			0 3 2 0 9 4 6																				
CATASTO Valle d'Astino, F 8, mp 490						USO ATTUALE abitazione (1 famiglia) + locali per attiv. agric.																							
PROPRIETÀ privata			I - STRUTTURA PORTANTE <input type="checkbox"/> A <input checked="" type="checkbox"/> K <input type="checkbox"/> C			II - PARTI COMPLEMENTARI <input type="checkbox"/> A <input checked="" type="checkbox"/> K <input type="checkbox"/> C			III - COPERTURA <input type="checkbox"/> A <input checked="" type="checkbox"/> K <input type="checkbox"/> C			IV - INTERNO <input type="checkbox"/> A <input checked="" type="checkbox"/> K <input type="checkbox"/> C			V - UMIDITÀ <input type="checkbox"/> A <input type="checkbox"/> B <input type="checkbox"/> C			Inesistente Tracce Rilevante <input type="checkbox"/> A <input checked="" type="checkbox"/>

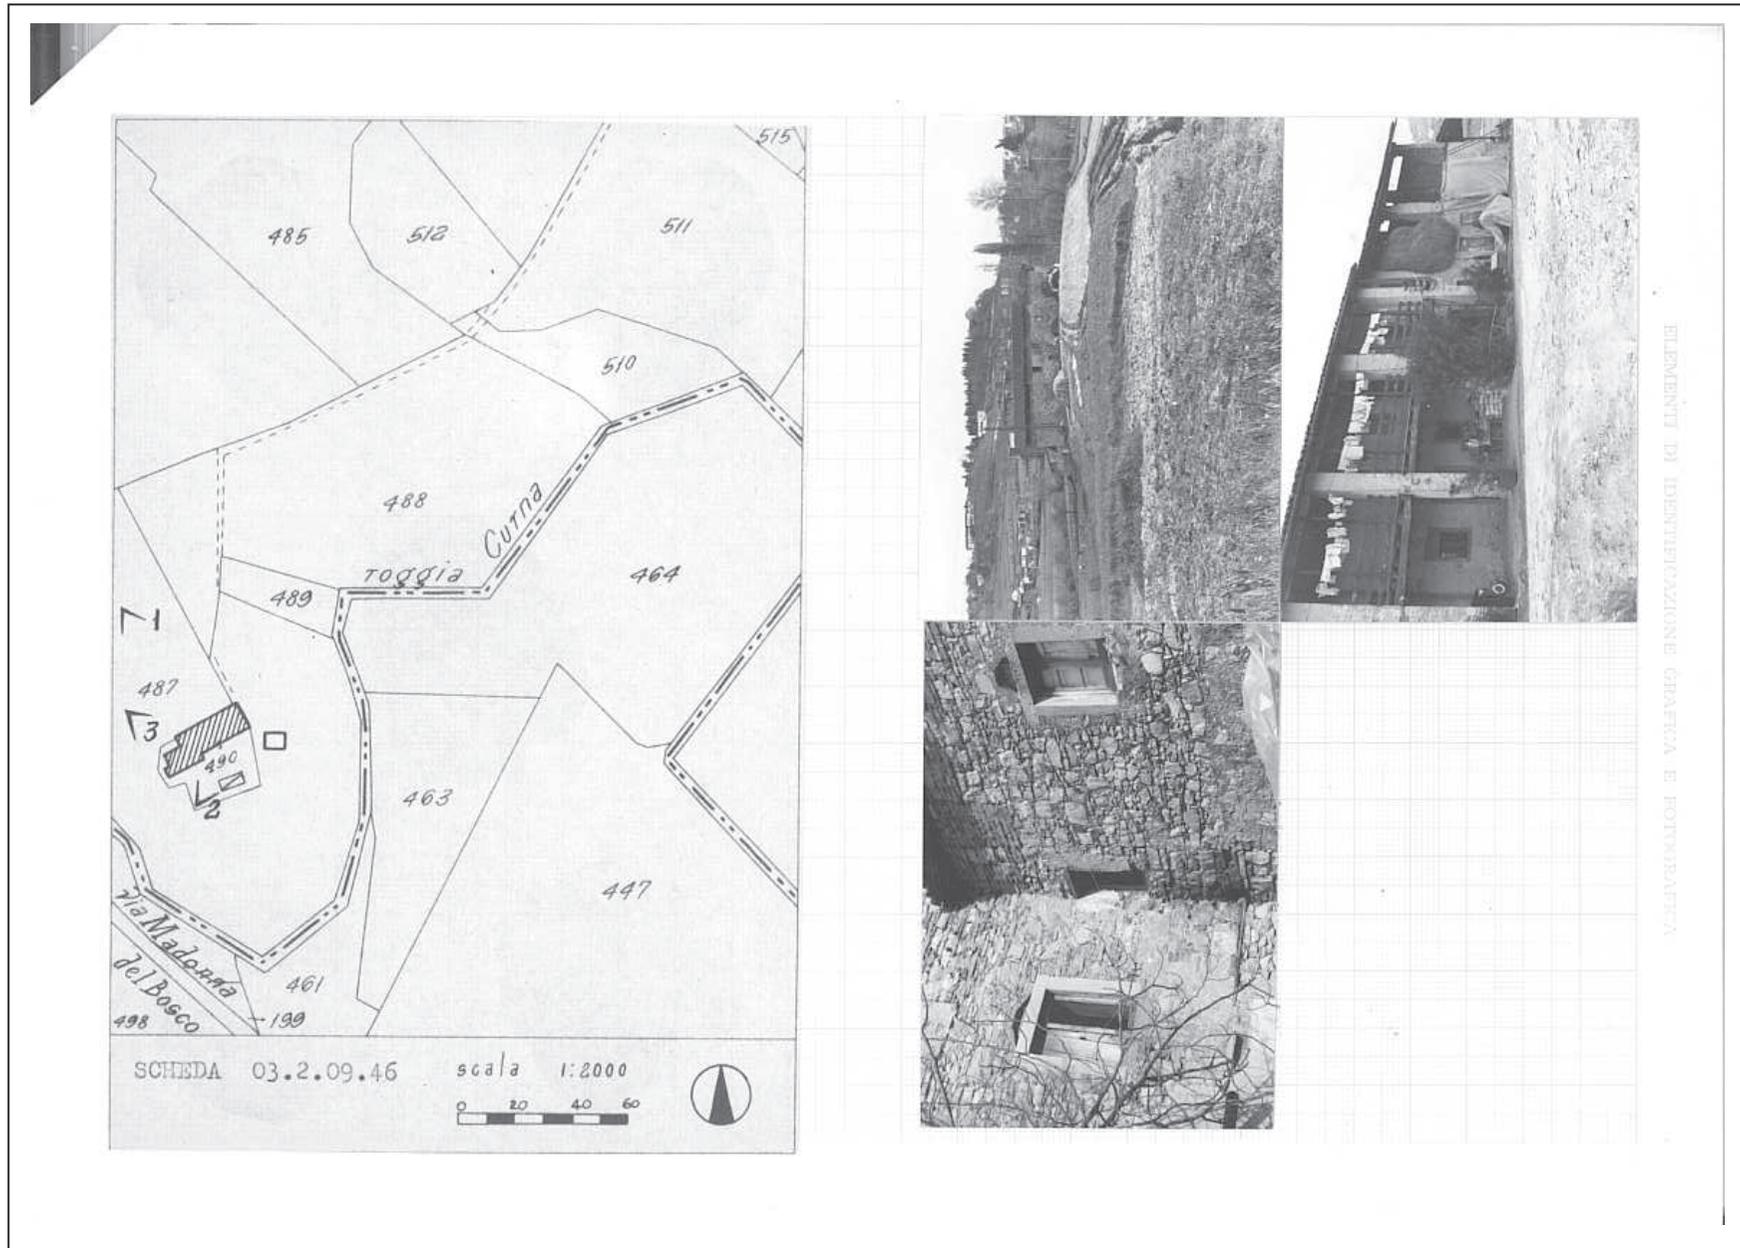
PROTEZIONE ESISTENTE						STATO DI CONSERVAZIONE						I			II			III			IV			V			3		
PROTEZIONE PROPOSTA conservare le murature a vista						A Buono			B Mediocre			C Cattivo																	
DATI CRONOLOGICI									DATI TIPOLOGICI									STRUTTURE E MATERIALI											
elementi edilizi (aperture sul lato nord ovest) ascrivibili al sec. XVI o XVII									edificio isolato									muratura mista intonacata parzialmente											
planimetria invariata dal 1808									pianta rettangolare con articolazione a sud ovest									solai di legno											
									altezza di 2 piani									tetto con orditura di legno e manto di coppi											
									portico e loggiato trabeati su pilastri a tutta altezza																				
									copertura a 2 falde																				
PROPRIETARIO ATTUALE									CARATTERISTICHE PARTICOLARI E CONTESTO									PROPOSTE DI UTILIZZAZIONE E DI RESTAURO											
Società Immobiliare Valle d'Astino (dal 1973)									finestrelle con architrave di pietra e trapezio superiore di scario in cotto (f. 3)

BIBLIOGRAFIA									stalla con volta																				
MAPPA 1808									corte antistante aperta con legnaia																				
DOCUMENTI ANNESSI									campagna circostante coltivata									OSSERVAZIONI											
NEG. C 6.28a / C 6.31a																		REDATTA DA V. Zanella IL giu. 77											
C 6.30a																		VISTA DA IL											
1 2 3 4 5 6 7 8 9									1 2 3 4 5 6 7 8 9									1 2 3 4 5 6 7 8 9
