1 2 3 4 5 6 7 8 9									1 2 3 4 5 6 7 8 9									1 2 3 4 5 6 7 8 9																	
COMUNE DI BERGAMO									PIANO PARTICOLAREGGIATO A CONTENUTO PAESISTICO DEI COLLI									INVENTARIO DEI BENI CULTURALI AMBIENTALI									MONUMENTI								
DENOMINAZIONE cascina "schésa"/1									EPOCA sec. XVI									NUMERO SCHEDA																	
LOCALITÀ Astino									VIA Astino									N. CIV. 27 F																	
CATASTO Valle d'Astino, F 9, mp 1590ab - 555a									USO ATTUALE abitazione (3 famiglie) - fienile									0 3 2 1 1 0 5																	
PROPRIETÀ privata																																			
I - STRUTTURA PORTANTE <input checked="" type="checkbox"/> A <input type="checkbox"/> B <input type="checkbox"/> C			II - PARTI COMPLEMENTARI <input type="checkbox"/> A <input checked="" type="checkbox"/> B <input type="checkbox"/> C			III - COPERTURA <input type="checkbox"/> A <input checked="" type="checkbox"/> B <input type="checkbox"/> C			IV - INTERNO <input type="checkbox"/> A <input checked="" type="checkbox"/> B <input type="checkbox"/> C			V - UMIDITÀ <input type="checkbox"/> A <input type="checkbox"/> B <input type="checkbox"/> C			Inesistente Tracce Rilevante <input checked=""

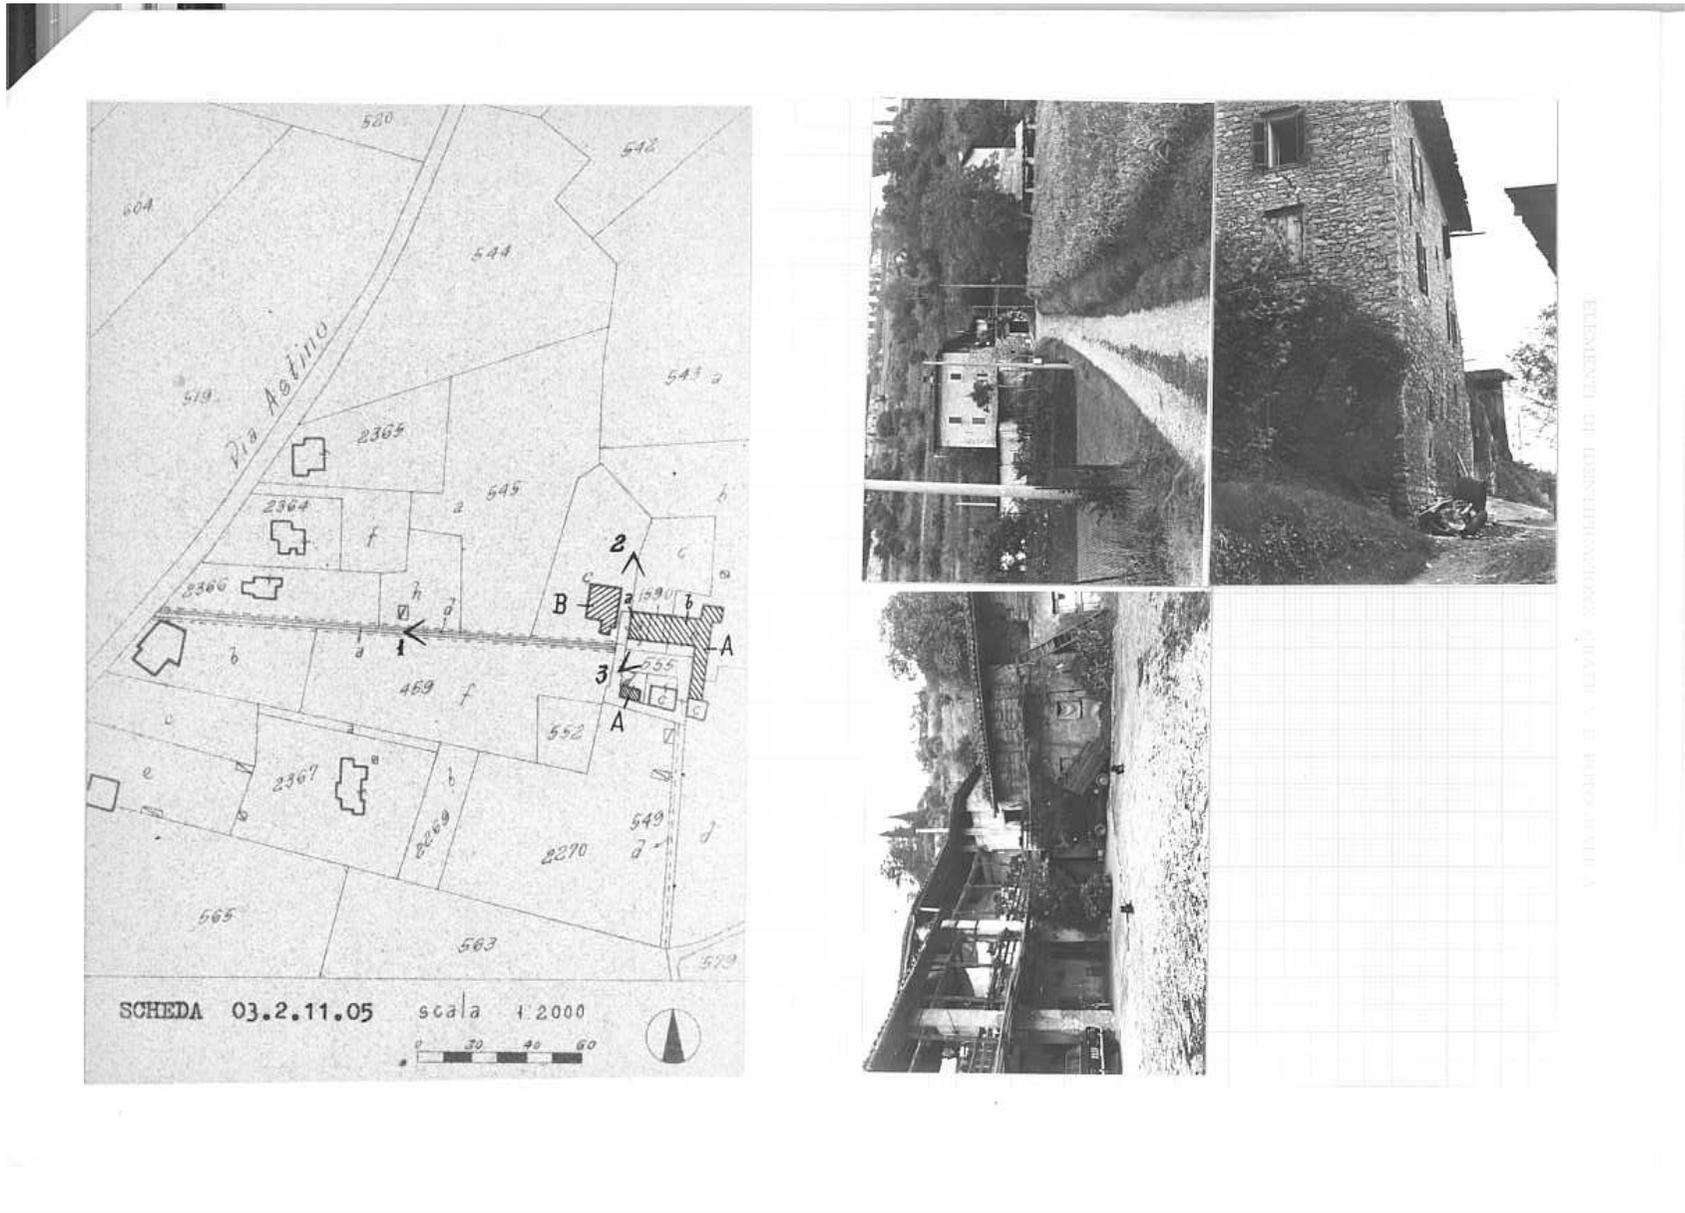
NEG. C 44.11 / C 11.6 / C 44.13																		REDATTA DA V. Zanella IL giu. 77																	
																		VISTA DA IL																	
1 2 3 4 5 6 7 8 9									1 2 3 4 5 6 7 8 9									1 2 3 4 5 6 7 8 9

PROTEZIONE ESISTENTE									STATO DI CONSERVAZIONE									A Buono			II			A = 3											
PROTEZIONE PROPOSTA									B Medio									B Medio			III			B = 6											
C Cattivo									C Cattivo									C Cattivo			IV														
V																					V														
DATI CRONOLOGICI									DATI TIPOLOGICI									STRUTTURE E MATERIALI																	
località detta "Schésa" nel '500									A = edificio a mezza costa artico									muri di pietra lasciata a vista al																	
A = edificio databile al sec. XVI									lato attorno a una corte pensile									l'esterno																	
o al XVII									pianta a L									solai di legno																	
planimetria invariata dal 1808									altezza di 2-3 piani sulla corte									pilastri del portico in pietra																	
proprietà Morlani fino al 1929									portico e loggiato trabeati									parapetto del loggiato in legno

dal 1930 al 1940: cantina dei "Ragi"									copertura a padiglione									tetti con orditura in legno e manto di coppi																	
1975: inserimento di servizi igienici a un'estremità del portico e del loggiato																																			
1976: sistemazione a valle di una stalla provvisoria (B)																																			
PROPRIETARIO ATTUALE									CARATTERISTICHE PARTICOLARI E CONTESTO									PROPOSTE DI UTILIZZAZIONE E DI RESTAURO																	
Locatelli - Burini									passaggio coperto con volta a botte che collega il portico con l'ingresso a valle - nel passaggio vecchio forno in muratura									l'edificio forma unità ambientale con quello della scheda 03.2.11.06																	
BIBLIOGRAFIA									locali di cantina con volta																										
									B = a valle stalla provvisoria con muri di prismi e tetto di lamiera																										
DOCUMENTI ANNESSI									OSSERVAZIONI
