1 2 3 4 5 6 7 8 9									1 2 3 4 5 6 7 8 9									1 2 3 4 5 6 7 8 9																	
COMUNE DI BERGAMO									PIANO PARTICOLAREGGIATO A CONTENUTO PAESISTICO DEI COLLI									INVENTARIO DEI BENI CULTURALI AMBIENTALI									MONUMENTI								
DENOMINAZIONE <u>ex convento di Astino</u>									EPOCA <u>sec. XVI</u>									NUMERO SCHEDA																	
LOCALITÀ <u>Astino</u>									VIA <u>Astino</u>									N. CIV. <u>11-13</u>																	
CATASTO <u>Valle d'Astino, F 9, mp 522 - 525</u>									USO ATTUALE <u>abitazione (in gran parte abbandonato)</u>									0 3 2 1 1 1 0																	
PROPRIETÀ <u>privata</u>									I - STRUTTURA PORTANTE <input type="checkbox"/> A <input type="checkbox"/> B <input checked="" type="checkbox"/> E									II - PARTI COMPLEMENTARI <input type="checkbox"/> A <input type="checkbox"/> B <input checked="" type="checkbox"/> E																	
									III - COPERTURA <input type="checkbox"/> A <input checked="" type="checkbox"/> K <input type="checkbox"/> C									IV - INTERNO <input type="checkbox"/> A <input type="checkbox"/> B <input checked="" type="checkbox"/> E

ELEMENTI DI IDENTIFICAZIONE GRAFICA E FOTOGRAFICA

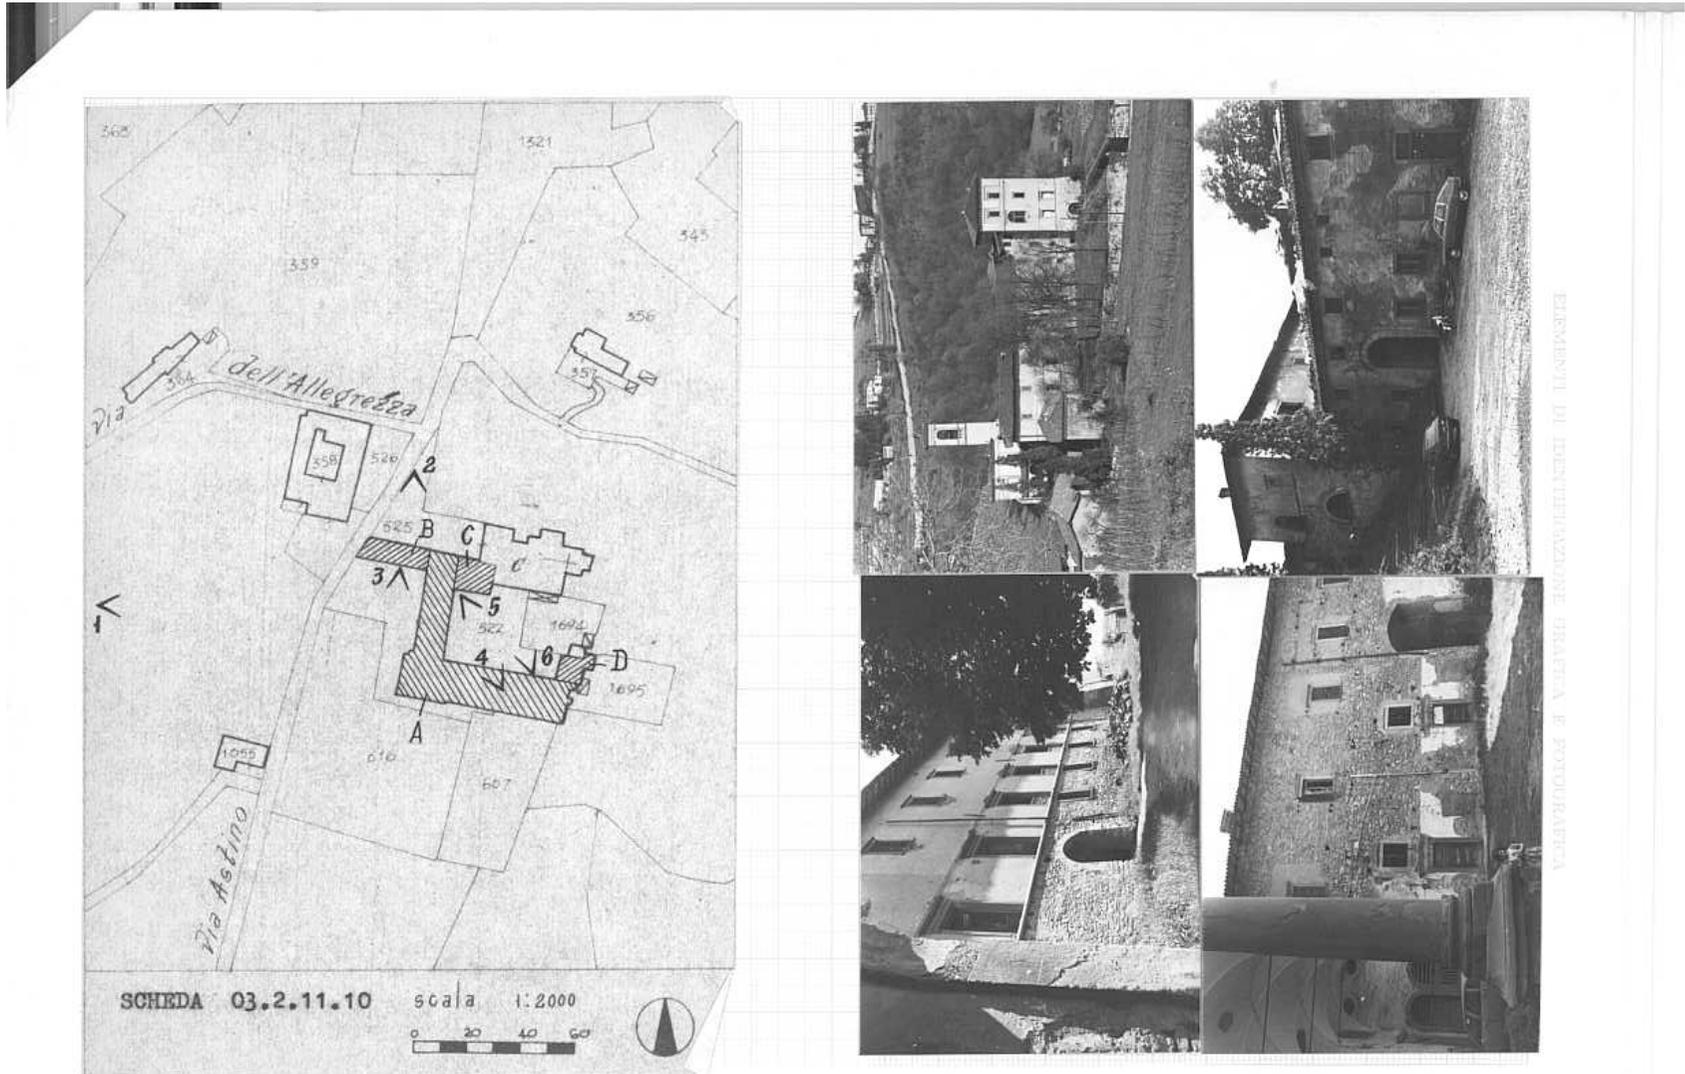
V - UMIDITÀ <input type="checkbox"/> A <input type="checkbox"/> B <input type="checkbox"/> C									Inesistente Tracce Rilevante <input type="checkbox"/> A <input checked="" type="checkbox"/> B <input type="checkbox"/> C																	
PROTEZIONE ESISTENTE <u>Vincolo Soprintendenza ai Monumenti (n. 16) - P.R.G.: monu</u>									STATO DI CONSERVAZIONE <input type="checkbox"/> A <input type="checkbox"/> B <input type="checkbox"/> C									Buono <input type="checkbox"/> A <input type="checkbox"/> B <input type="checkbox"/> C Mediocre <input type="checkbox"/> B Cattivo <input type="checkbox"/> C																	
PROTEZIONE PROPOSTA <u>mento intangibile - destinazione ad attrezzatura pubblica</u>																		GRADO I II III 1 IV V																	
DATI CRONOLOGICI									DATI TIPOLOGICI									STRUTTURE E MATERIALI																	
1107: fondazione del convento di S. Sepolcro di Astino									complesso edilizio al fondo di una valletta e ai piedi del colle, articolato attorno a un'ampia corte									muri di pietra 582

1117: consacrazione della chiesa (v. scheda 03.2.11.12)									A = corpo principale a L									A = zoccolo a scarpa verso ovest con pietre a vista																	
sec. XIII, prima metà: costruzione della cappella del Beato Guala (v. scheda 03.2.11.11)									altezza di 3 piani									solai di legno																	
1515: inizia la costruzione del nuovo convento									alto portico ad archi su colonne nell'ala sud (volte a crociera)									contorni aperture in arenaria																	
1797: soppressione del convento									elemento d'angolo a torre, alto 4 piani									tetti con orditura di legno e manto di coppi																	
1830-1892: l'edificio è adibito a ma nicomio ./.									copertura a padiglione									pareti lasciate esternamente al rustico o intonacate																	
1830-1892: l'edificio è adibito a ma nicomio ./.									B = corpo a pianta rettangolare - altezza di 2 piani ./.

PROPRIETARIO ATTUALE									CARATTERISTICHE PARTICOLARI E CONTESTO									PROPOSTE DI UTILIZZAZIONE E DI RESTAURO																	
Soc. Immobiliare Valle d'Astino									A = grandi cantine a volta; ingresso ad arco; lapide superiore del 1578									da destinare a impianto di interesse collettivo (centro di documentazione sul parco dei colli)																	
BIBLIOGRAFIA FORNONI, Storia di Bergamo, XIV; PELANDI, VI, 209-212; CALDARA; ZANELLA, 1971, 198; SPINELLI, 1976, 16-17									a piano terra, ampie sale con volte, scala e corridoio di pietra, con accesso dal portico																										
DOCUMENTI ANNESSI NEG. C 6.12a / C 40.23a									al 1° piano, corridoio (interrotto), in parte a volta, con celle ai lati									OSSERVAZIONI																	
C 13.1 / C 13.4									nell'ala sud, eleganti motivi ./.									REDATTA DA V. Zanella IL giu. 77																	
C 13.2 / C 12.36a scheda bis																		VISTA DA IL

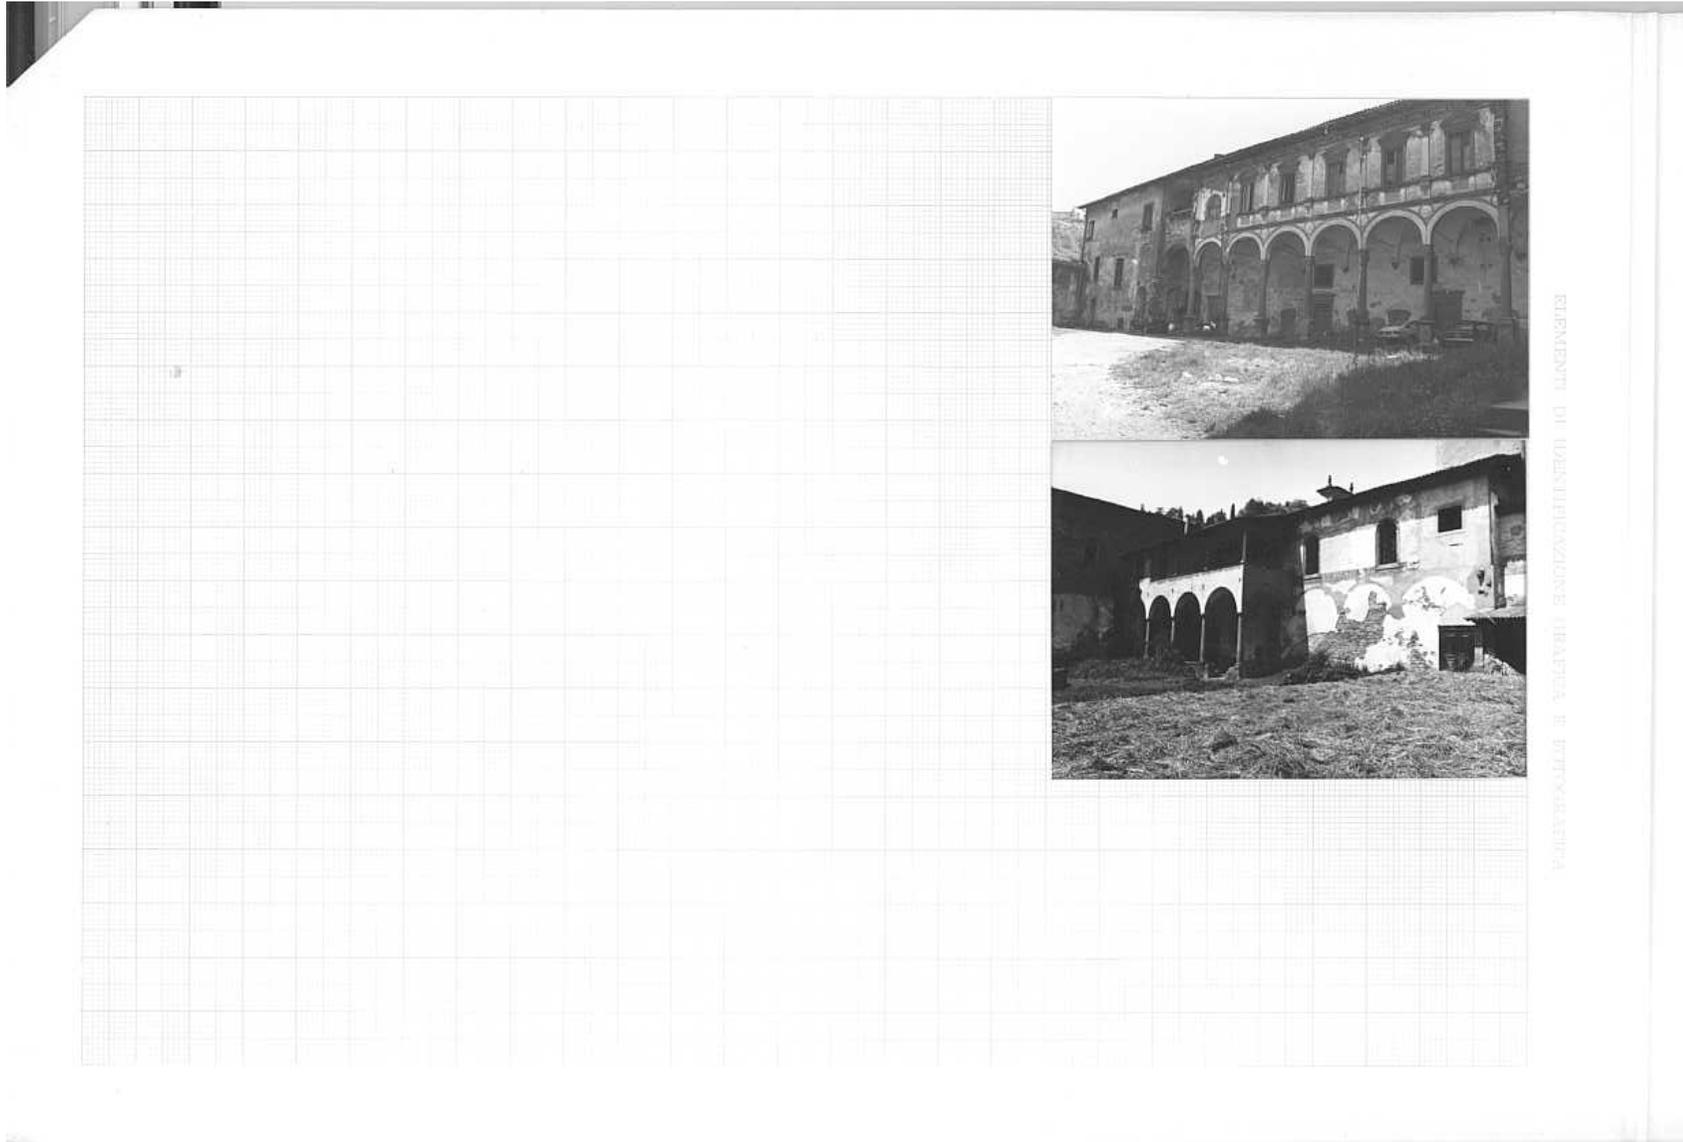
PROTEZIONE PROPOSTA																																				
DATI CRONOLOGICI													DATI TIPOLOGICI													STRUTTURE E MATERIALI										
<u>poi affittato a contadini (demolizione di parte del chiostro)</u>													<u>(B) androne d'ingresso dalla strada - copertura a padiglione</u> <u>C = corpo collegato con la chiesa - altezza di 2 piani - portico con archi su colonne e loggiato tra beato - copertura a padiglione</u> <u>D = ala rustica collegata con la cappella Guala - altezza di 2 piani - copertura a 2 falde</u>													<u>./.</u> <u>B = androne con volta lunettata breve scalone con portale del 1582; lapide ottocentesca (ricordo del ma nicomio)</u> <u>nelle adiacenze, baracche varie per usi agricoli</u> <u>i campi attorno sono ancora in parte coltivati (vigneti, ecc.); a est vi é un brolo recinto da muri</u>										
PROPRIETARIO ATTUALE													CARATTERISTICHE PARTICOLARI E CONTESTO													PROPOSTE DI UTILIZZAZIONE E DI RESTAURO

BIBLIOGRAFIA													architettonici e decorativi nel portico con colonne su piedastalli e nel fronte superiore con lesene e finestre a timpano nella torre, a piano terreno sala a volta lunettata; lavamani e camino in pietra; all'ultimo piano, unico locale luminoso, soffitto piano con travi di legno, finestre con inferriate ./.													OSSERVAZIONI										
DOCUMENTI ANNESSI <u>NEG. C 13.2 / C 12.36a</u>																										REDATTA DA <u>V. Zanella</u> IL <u>giu. 77</u>										
																										VISTA DA IL										
1 2 3 4 5 6 7 8 9									1 2 3 4 5 6 7 8 9									1 2 3 4 5 6 7 8 9
