1									2									3																						
COMUNE DI BERGAMO									PIANO PARTICOLAREGGIATO A CONTENUTO PAESISTICO DEI COLLI									INVENTARIO DEI BENI CULTURALI AMBIENTALI									MONUMENTI													
DENOMINAZIONE edificio residenziale												EPOCA sec. XVIII? - XX			NUMERO SCHEDA																									
LOCALITÀ S. Vigilio						VIA S. Sebastiano			N. CIV. 3-5						0 3 2 1 1 7 5																									
CATASTO Valle d'Astino, F 6, mp 825																																								
PROPRIETÀ privata						USO ATTUALE abitazione stagionale (2 famiglie)																																		
I - STRUTTURA PORTANTE <input checked="" type="checkbox"/> A <input type="checkbox"/> B <input type="checkbox"/> C			II - PARTI COMPLEMENTARI <input checked="" type="checkbox"/> A <input type="checkbox"/> B <input type="checkbox"/> C			III - COPERTURA <input checked="" type="checkbox"/> A <input type="checkbox"/> B <input type="checkbox"/> C			IV - INTERNO <input checked="" type="checkbox"/> A <input type="checkbox"/> B <input type="checkbox"/> C			V - UMIDITÀ			<table border="1"> <tr> <td>A</td> <td>Inesistente</td> <td></td> </tr> <tr> <td>B</td> <td>Tracce</td> <td><input checked="" type="ch

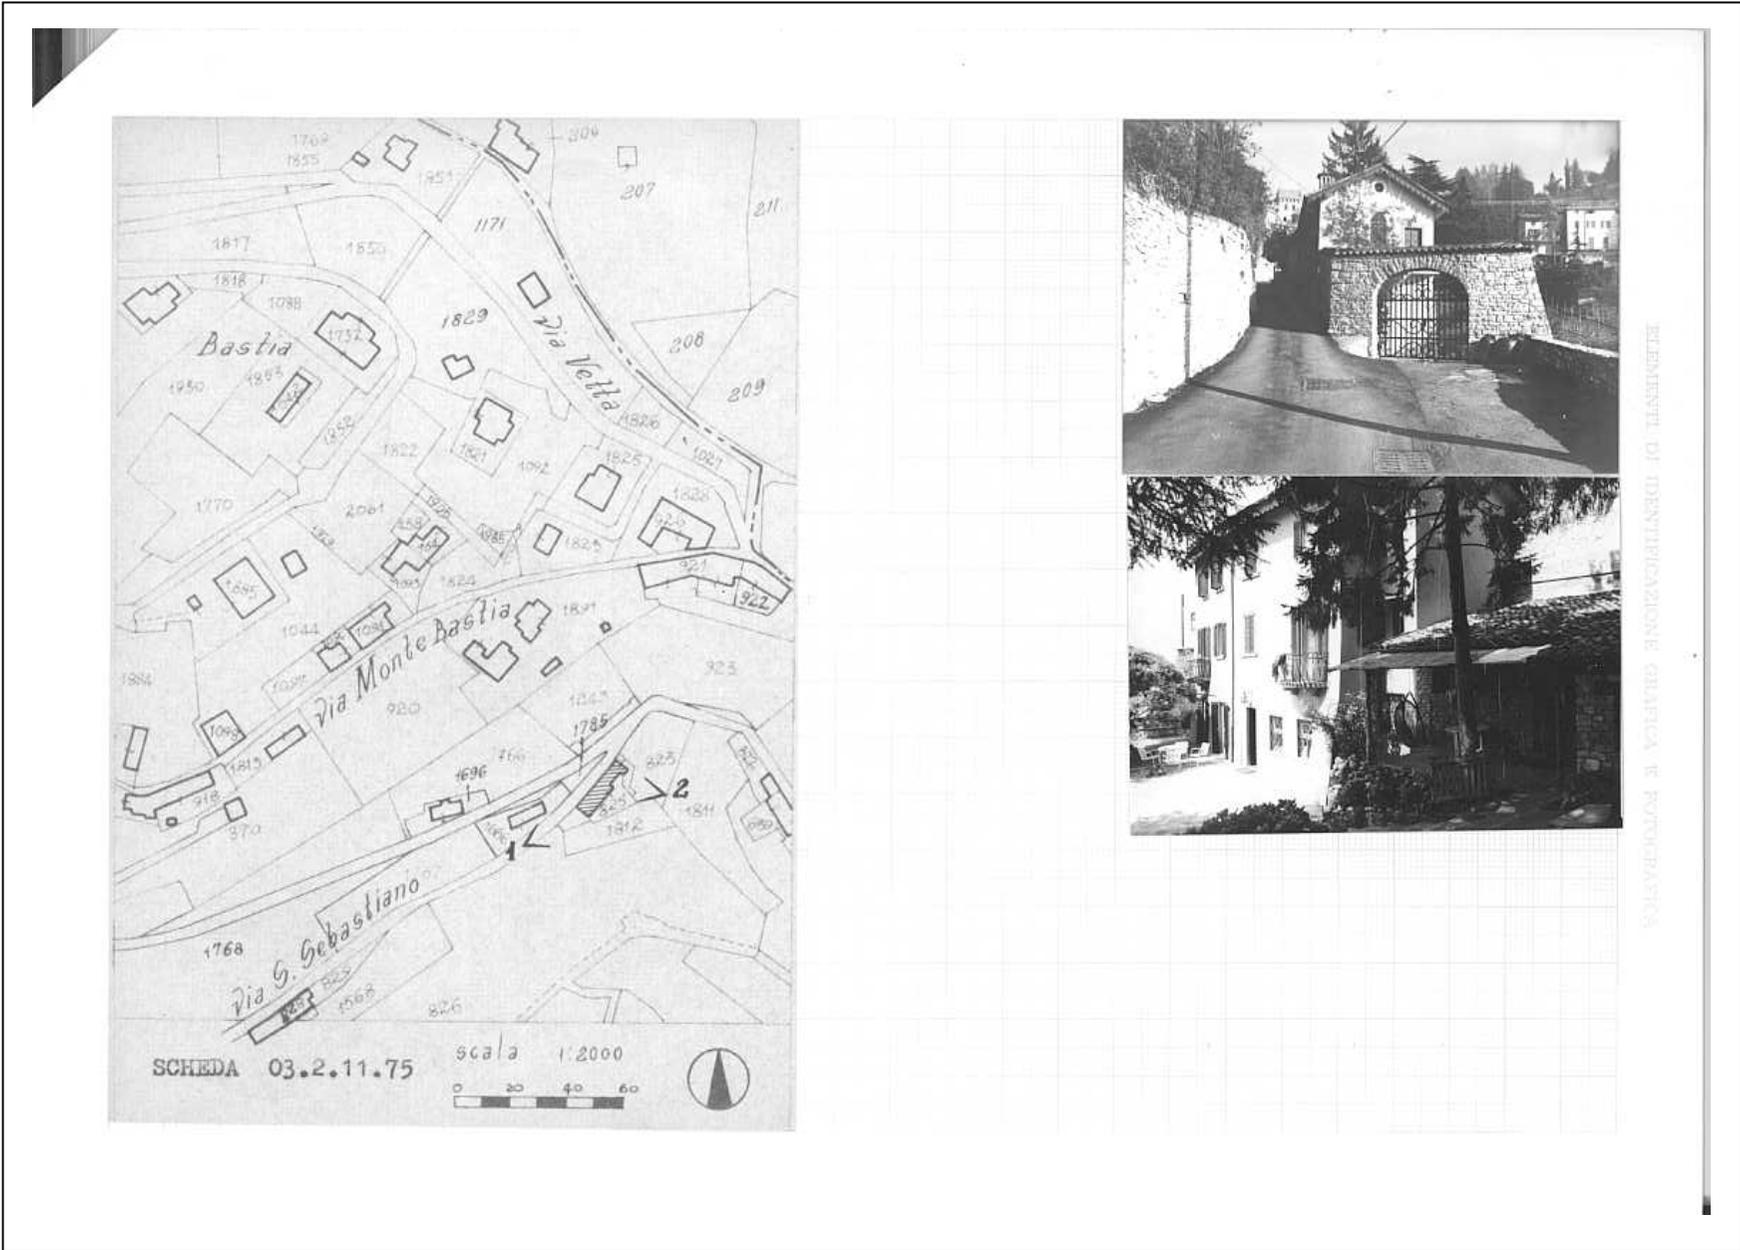
A	Buono	<input type="checkbox"/>																																						
B	Mediocre	<input type="checkbox"/>																																						
C	Cattivo	<input type="checkbox"/>																																						
PROTEZIONE PROPOSTA												STATO DI CONSERVAZIONE																												
DATI CRONOLOGICI									DATI TIPOLOGICI									STRUTTURE E MATERIALI																						
edificio con planimetria quasi invariata dal 1808									edificio isolato a valle della strada									muri misti																						
1970 c. = ristrutturazione									altezza di 1 piano + seminterrato su strada - 3 piani a valle									solai misti																						
(impresa Gigi Previtali)									copertura a 2 falde									aperture: contorni di arenaria																						
									verso nord est dipendenza a 1 piano con muri di pietra a vista									tetto con manto di coppi

esterno: giallo panna - zoccolo grigio																						
PROPRIETARIO ATTUALE									CARATTERISTICHE PARTICOLARI E CONTESTO									PROPOSTE DI UTILIZZAZIONE E DI RESTAURO																						
Perolari Rosanna									sul fronte a valle: 2 balconi rotondi in pietra con parapetto di ferro																															
BIBLIOGRAFIA									a piano terra = locali a volta cantina con volta																															
									balcone non originari in stile scala esterna																															
DOCUMENTI ANNESSI									piccolo portale bugnato d'ingresso ad arco									OSSERVAZIONI																						
NEG. C 45.27 / C 30.26									giardino adiacente con aceri e betulle																															
																		REDATTA DA V. Zanella IL giu. 77																						
																		VISTA DA IL																						
1 2 3 4 5 6 7 8 9									1 2 3 4 5 6 7 8 9									1 2 3 4 5 6 7 8 9
