| 1 | | | | | | | | | 2 | | | | | | | | | 3 | | | | | | | | | | | | | | | | | | | | | | | | | | | | | | | | | | | | | | | | | | | | | | | | | | | | | | | | | | | | | | |
|--|--|--|--|--|--|---|--|--|--|--|--|---|--|--|---|--|--|--|--|--|---|--|--|---|--|--|---|--|--|---|--|--|---|--|--|---|--|--|--|--|--|--|--|--|---|--|--|--|--|--|--|--|--|---|--|--|--|--|--|--|--|--|---|--|--|--|--|--|--|--|--|---|--|--|--|--|--|--|--|--|
| COMUNE DI BERGAMO | | | | | | | | | PIANO PARTICOLAREGGIATO A CONTENUTO PAESISTICO DEI COLLI | | | | | | | | | INVENTARIO DEI BENI CULTURALI AMBIENTALI | | | | | | | | | MONUMENTI | | | | | | | | | | | | | | | | | | | | | | | | | | | | | | | | | | | | | | | | | | | | | | | | | | | | | |
| DENOMINAZIONE edificio residenziale con negozio | | | | | | | | | | | | | | | | | | EPOCA sec. XVI - XIX | | | | | | | | | NUMERO SCHEDA | | | | | | | | | | | | | | | | | | | | | | | | | | | | | | | | | | | | | | | | | | | | | | | | | | | | | |
| LOCALITÀ S. Vigilio VIA S. Vigilio | | | | | | | | | | | | | | | | | | N. CIV. 46-46A | | | | | | | | | 0 3 2 1 1 7 7 | | | | | | | | | | | | | | | | | | | | | | | | | | | | | | | | | | | | | | | | | | | | | | | | | | | | | |

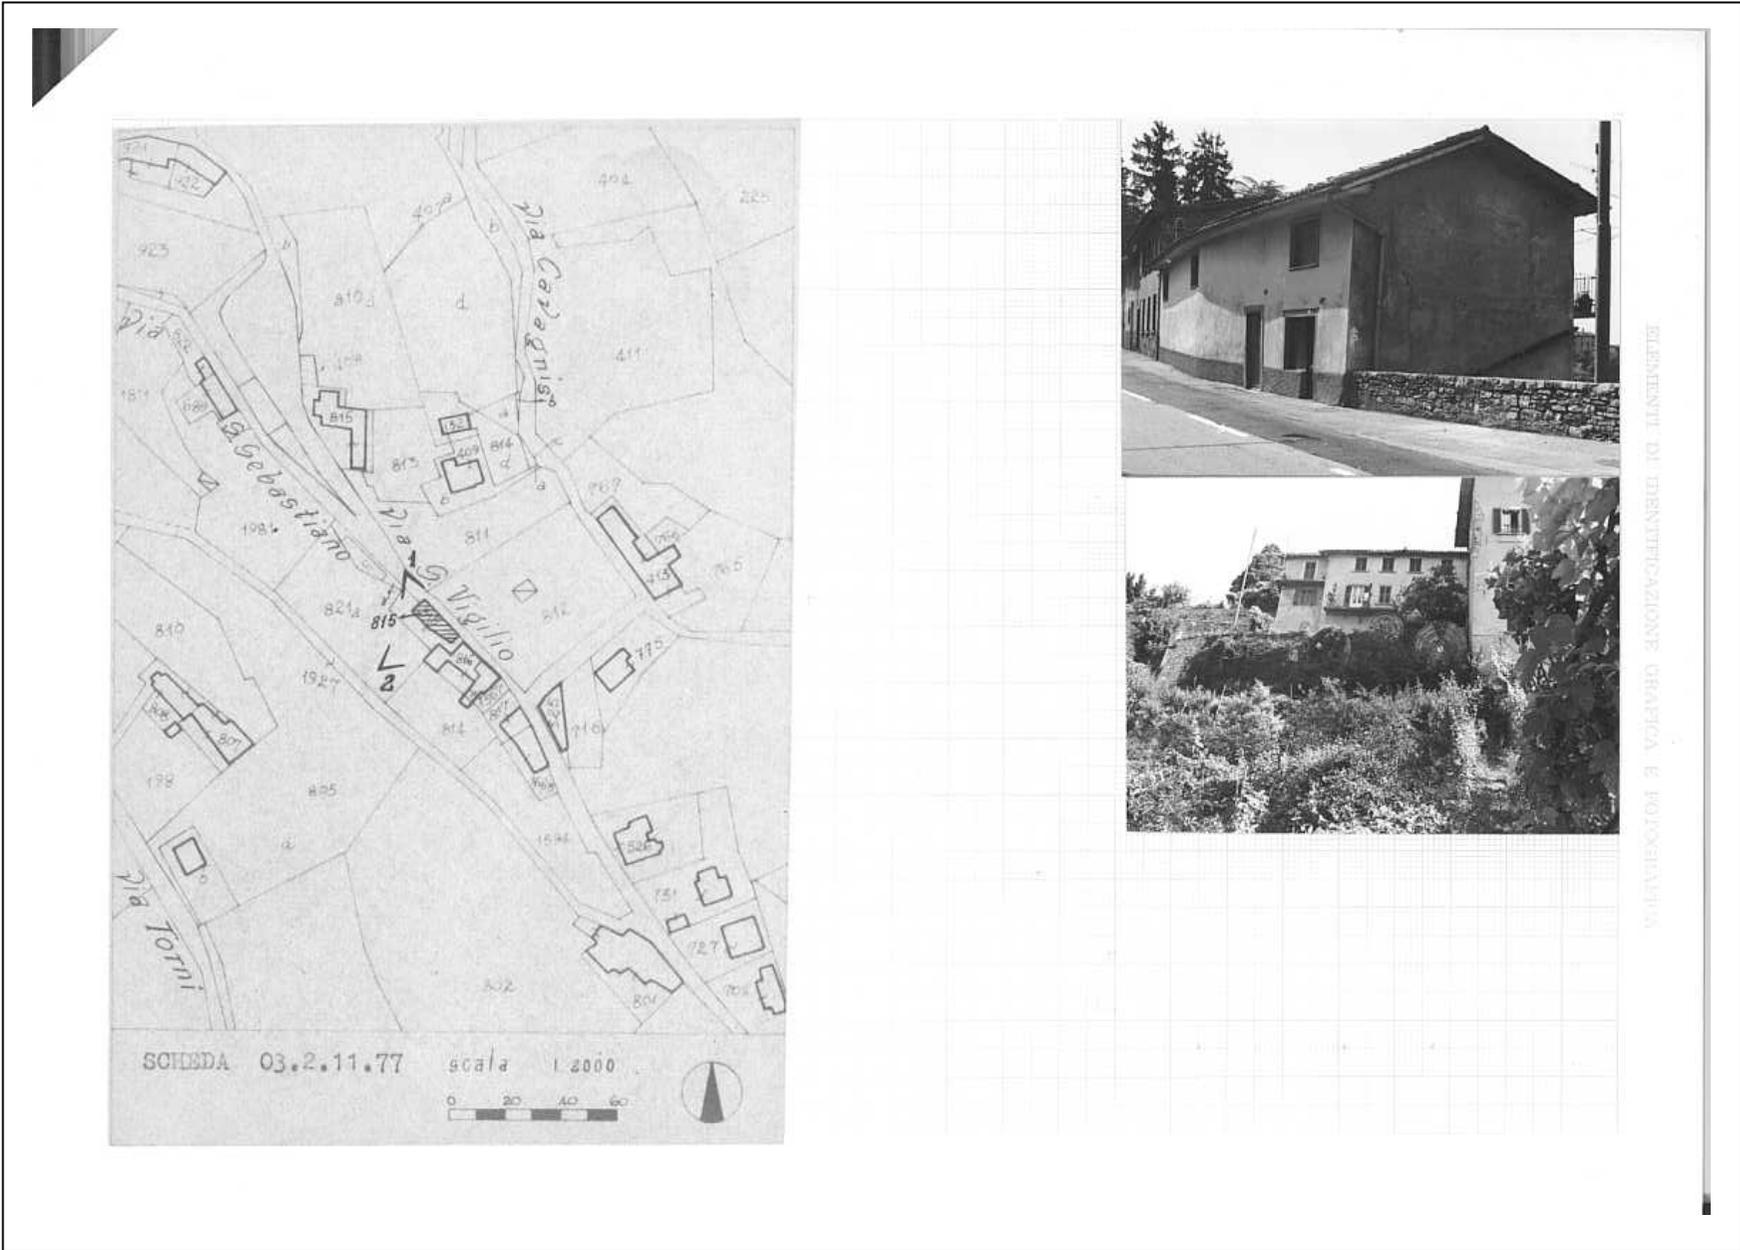
| 1 | | | | | | | | | 2 | | | | | | | | | 3 | | | | | | | | | | | | | | | | | | | | | | | | | | | | | | | | | | | | | | | | | | | | | | | | | | | | | | | | | | | | | | |
|--|--|--|--|--|--|---|--|--|--|--|--|---|--|--|---|--|--|--|--|--|---|--|--|---|--|--|---|--|--|---|--|--|---|--|--|---|--|--|--|--|--|--|--|--|---|--|--|--|--|--|--|--|--|---|--|--|--|--|--|--|--|--|---|--|--|--|--|--|--|--|--|---|--|--|--|--|--|--|--|--|
| il nucleo centrale risale al sec. XVI (elemento di origine fortificata?) | | | | | | | | | | | | | | | | | | edificio in linea su strada pianta quadrangolare altezza di 2 piani su strada e 3 piani a valle | | | | | | | | | muri di pietra (notevole spessore nella parte centrale) | | | | | | | | | | | | | | | | | | | | | | | | | | | | | | | | | | | | | | | | | | | | | | | | | | | | | |
| ampliamenti nella seconda metà dell'800 | | | | | | | | | | | | | | | | | | copertura a 2 falde | | | | | | | | | solai di legno | | | | | | | | | | | | | | | | | | | | | | | | | | | | | | | | | | | | | | | | | | | | | | | | | | | | | |
| | | | | | | | | | | | | | | | | | | | | | | | | | | | tetto con manto di coppi | | | | | | | | | | | | | | | | | | | | | | | | | | | | | | | | | | | | | | | | | | | | | | | | | | | | | |
| | | | | | | | | | | | | | | | | | | | | | | | | | | | esterno: zoccolo grigio + paglierino | | | | | | | | | | | | | | | | | | | | | | | | | | | | | | | | | | | | | | | | | | | | | | | | | | | | | |
| | | | | | | | | | | | | | | | | | | laboratorio di calzolaio con apertura su strada | | | | | | | | | | | | | | | | | | | | | | | | | | | | | | | | | | | | | | | | | | | | | | | | | | | | | | | | | | | | | | |
| | | | | | | | | | | | | | | | | | | nel seminterrato, locale con volta | | | | | | | | | | | | | | | | | | | | | | | | | | | | | | | | | | | | | | | | | | | | | | | | | | | | | | | | | | | | | | |
| BIBLIOGRAFIA | | | | | | | | | | | | | | | | | | verso valle, minuscolo giardino a terrazzo | | | | | | | | | | | | | | | | | | | | | | | | | | | | | | | | | | | | | | | | | | | | | | | | | | | | | | | | | | | | | | |
| | | | | | | | | | | | | | | | | | | ripostiglio adiacente (copertura a 1 falda con manto di coppi) | | | | | | | | | | | | | | | | | | | | | | | | | | | | | | | | | | | | | | | | | | | | | | | | | | | | | | | | | | | | | | |
