1 2 3 4 5 6 7 8 9									1 2 3 4 5 6 7 8 9									1 2 3 4 5 6 7 8 9																																						
<b>COMUNE DI BERGAMO</b>									PIANO PARTICOLAREGGIATO A CONTENUTO PAESISTICO DEI COLLI									INVENTARIO DEI BENI CULTURALI AMBIENTALI									MONUMENTI																													
DENOMINAZIONE <b>edificio residenziale</b>									EPOCA <b>sec. XVI? - XX</b>									NUMERO SCHEDA																																						
LOCALITÀ <b>S. Vigilio</b>									VIA <b>S. Vigilio</b>									N. CIV. <b>42a-44a</b>																																						
CATASTO <b>Valle d'Astino, F 6, mp 816</b>									USO ATTUALE <b>abitazione (3 famiglie)</b>									0   3   2   1   1   7   8																																						
PROPRIETÀ <b>privata</b>									I - STRUTTURA PORTANTE <input type="checkbox"/> A <input checked="" type="checkbox"/> X <input type="checkbox"/> C									II - PARTI COMPLEMENTARI <input type="checkbox"/> A <input type="checkbox"/> B <input checked="" type="checkbox"/> X									III - COPERTURA <input checked="" type="checkbox"/> X <input type="checkbox"/> B <input type="checkbox"/> C									IV - INTERNO <input type="checkbox"/> A <input checked="" type="checkbox"/> X

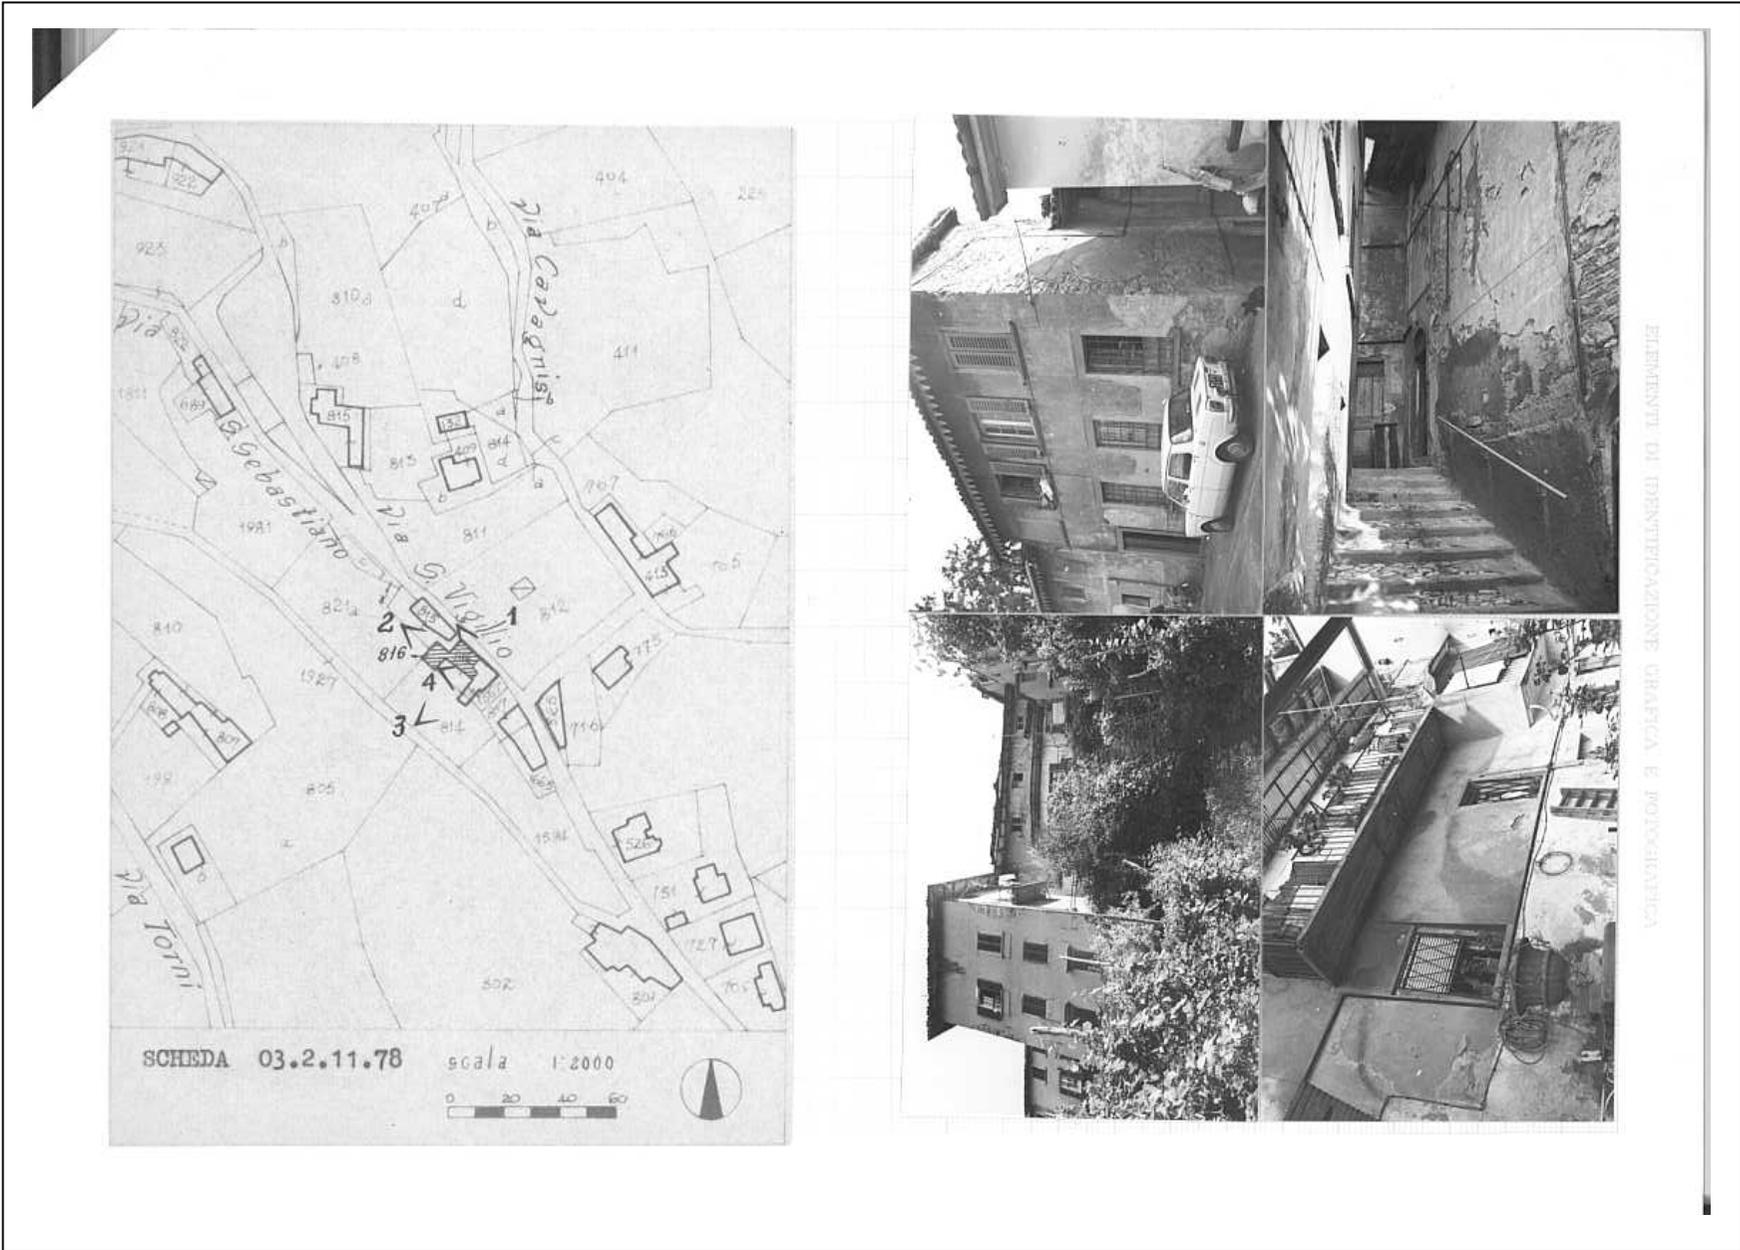
PROTEZIONE ESISTENTE									PROTEZIONE PROPOSTA <b>fronte su strada scaletta e locali interni a volta</b>									STATO DI CONSERVAZIONE <input type="checkbox"/> A Buono <input type="checkbox"/> B Mediocre <input type="checkbox"/> C Cattivo									I <input type="checkbox"/> II <input type="checkbox"/> III <input type="checkbox"/> IV <input type="checkbox"/> V			4																										
DATI CRONOLOGICI									DATI TIPOLOGICI									STRUTTURE E MATERIALI																																						
elementi antichi, forse del sec. XVI									edificio in linea su strada									muri di pietra (in parte a vista), con																																						
planimetria analoga nella mappa del 1808									pianta articolata									scarpa																																						
inizi sec. XX: interventi diversi - aggiunti balconi, gabinetti esterni									altezza di 2 piani su strada e 4 piani a valle									solai di legno

copertura a padiglione e a 1 falda									aperture: contorni di arenaria																																						
																		tetto con manto di coppi																																						
																		esterno: giallo (sbrecciato) - verso strada, finto paramento di mattoni																																						
PROPRIETARIO ATTUALE									CARATTERISTICHE PARTICOLARI E CONTESTO									PROPOSTE DI UTILIZZAZIONE E DI RESTAURO																																						
<b>Ruggeri</b>									al piano del cortile, locali a volta									restauro da compiere con attenzione a eventuali elementi antichi																																						
BIBLIOGRAFIA									nel fronte a valle, balconate su mensole di ferro																																															
MAPPA 1808									scaletta caratteristica tra questo edificio e quello della scheda 03. 2.11.76
