| 1 2 3 4 5 6 7 8 9 | | | | | | | | | 1 2 3 4 5 6 7 8 9 | | | | | | | | | 1 2 3 4 5 6 7 8 9 | | | | | | | | | | | | | | | | | |
|---|--|--|---|--|--|---|--|--|---|--|--|---|--|--|---|--|--|---|--|--|---|--|--|--|--|--|---|--|--|--|--|--|--|--|--|
| COMUNE DI BERGAMO | | | | | | | | | PIANO PARTICOLAREGGIATO<br>A CONTENUTO PAESISTICO<br>DEI COLLI | | | | | | | | | INVENTARIO DEI BENI CULTURALI AMBIENTALI | | | | | | | | | MONUMENTI | | | | | | | | |
| DENOMINAZIONE edificio residenziale | | | | | | | | | EPOCA sec. XX | | | | | | | | | NUMERO SCHEDA | | | | | | | | | | | | | | | | | |
| LOCALITA S. Vigilio | | | | | | | | | VIA S. Vigilio | | | | | | | | | N. CIV. 34 A | | | | | | | | | p 3 2 1 1 8 2 | | | | | | | | |

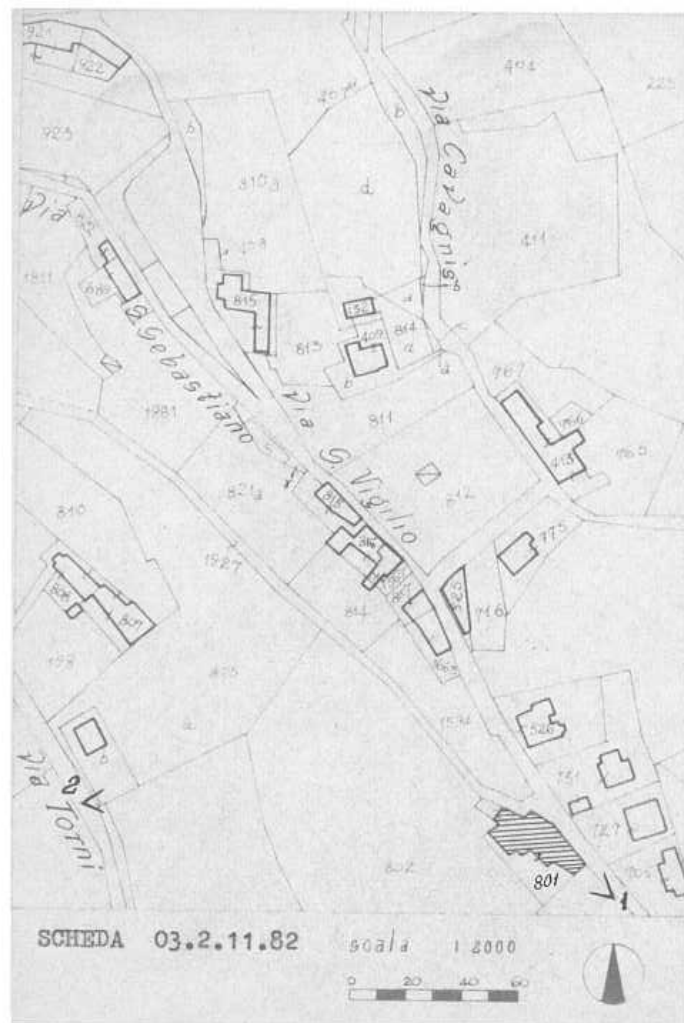
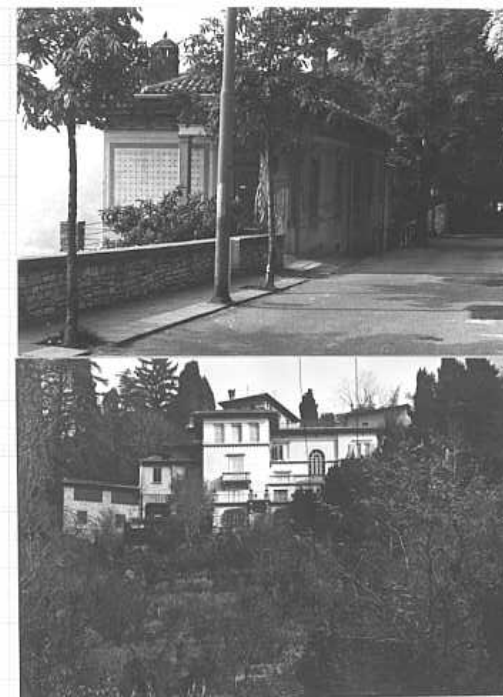
ELEMENTI DI IDENTIFICAZIONE GRAFICA E FOTOGRAFICA

| 1 2 3 4 5 6 7 8 9 | | | | | | | | | 1 2 3 4 5 6 7 8 9 | | | | | | | | | 1 2 3 4 5 6 7 8 9 | | | | | | | | | | | | | | | | | |
|---|--|--|---|--|--|---|--|--|---|--|--|---|--|--|---|--|--|---|--|--|---|--|--|--|--|--|---|--|--|--|--|--|--|--|--|
| costruito all'inizio del sec. XX | | | | | | | | | edificio isolato presso la strada<br>pianta articolata<br>altezza di 1 piano rialzato su<br>strada e di 3 piani a valle<br>copertura a padiglione | | | | | | | | | muri misti<br><br>solai di legno<br><br>aperture: contorni in cemento -<br>inferriate su strada<br><br>tetto con manto di coppi<br><br>esterno: decorazioni a graffito -<br>fregi di cotto | | | | | | | | | | | | | | | | | |
| Bosis | | | | | | | | | piccolo portico aperto d'ingresso<br><br>dipendenza rustica adiacente<br><br>rampa carrale<br><br>giardino a valle | | | | | | | | | | | | | | | | | | | | | | | | | | |

| 1 2 3 4 5 6 7 8 9 | | | | | | | | | 1 2 3 4 5 6 7 8 9 | | | | | | | | | 1 2 3 4 5 6 7 8 9 | | | | | | | | | | | | | | | | | |
|---|--|--|---|--|--|---|--|--|---|--|--|---|--|--|---|--|--|---|--|--|---|--|--|--|--|--|---|--|--|--|--|--|--|--|--|
| PROTEZIONE PROPOSTA fronte su strada | | | | | | | | | | | | | | | | | | | | | | | | | | | | | | | | | | | |
