| 1 2 3 4 5 6 7 8 9 | | | | | | | | | 1 2 3 4 5 6 7 8 9 | | | | | | | | | 1 2 3 4 5 6 7 8 9 | | | | | | | | | | | | | | | | | |
|---|--|--|---|--|--|---|--|--|---|--|--|---|--|--|---|--|--|---|--|--|---|--|--|---|--|--|---|--|--|---|--|--|---|--|--|
| <b>COMUNE DI BERGAMO</b> | | | | | | | | | PIANO PARTICOLAREGGIATO<br>A CONTENUTO PAESISTICO<br>DEI COLLI | | | | | | | | | <b>INVENTARIO DEI BENI CULTURALI AMBIENTALI</b> | | | | | | | | | <b>MONUMENTI</b> | | | | | | | | |
| DENOMINAZIONE cascina | | | | | | | | | EPOCA sec. XVII? | | | | | | | | | NUMERO SCHEDA | | | | | | | | | | | | | | | | | |
| LOCALITÀ Fontana | | | | | | | | | VIA Pesenti | | | | | | | | | N. CIV. 27 | | | | | | | | | | | | | | | | | |

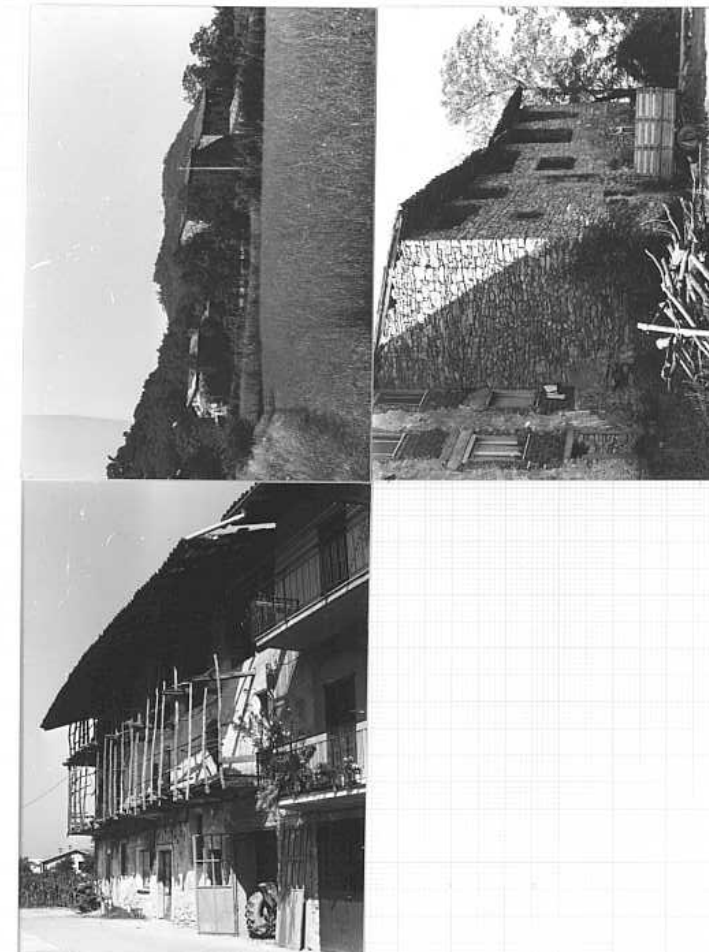
| 1 2 3 4 5 6 7 8 9 | | | | | | | | | 1 2 3 4 5 6 7 8 9 | | | | | | | | | 1 2 3 4 5 6 7 8 9 | | | | | | | | | | | | | | | | | |
|---|--|--|---|--|--|---|--|--|---|--|--|---|--|--|---|--|--|---|--|--|---|--|--|---|--|--|---|--|--|---|--|--|---|--|--|
| probabilmente del sec. XVII | | | | | | | | | edificio isolato tra i campi | | | | | | | | | muri di pietra a vista (A) | | | | | | | | | | | | | | | | | |
| planimetria invariata dal 1842 | | | | | | | | | pianta rettangolare | | | | | | | | | solai di legno (A) | | | | | | | | | | | | | | | | | |
| 1959 = ristrutturazione | | | | | | | | | A - ala ovest, abbandonata - corpo più profondo | | | | | | | | | aperture: contorni di arenaria a piano terra (A) | | | | | | | | | | | | | | | | | |
| 1970 = ristrutturazione (corpo B) | | | | | | | | | altezza di 2 piani + sottotetto | | | | | | | | | balconi in cemento (B) | | | | | | | | | | | | | | | | | |
| | | | | | | | | | B - ala est residenziale | | | | | | | | | tetto con manto di coppi | | | | | | | | | | | | | | | | | |
| | | | | | | | | | altezza di 3 piani | | | | | | | | | | | | | | | | | | | | | | | | | | |
| | | | | | | | | | copertura a 2 falde | | | | | | | | | esterno: intonaco grigio | | | | | | | | | | | | | | | | | |
| Rubis Carlo e Bortolo | | | | | | | | | A - finestre ovali murate sotto gronda verso nord | | | | | | | | | una ristrutturazione dell'ala rimasta rustica (A) deve conservare con cura i caratteri originari | | | | | | | | | | | | | | | | | |
| BIBLIOGRAFIA | | | | | | | | | ballatoi di legno con lunghe antenne unite alla gronda | | | | | | | | | | | | | | | | | | | | | | | | | | |
| MAPPA 1842 | | | | | | | | | aia verso sud in cemento | | | | | | | | | | | | | | | | | | | | | | | | | | |
