1 2 3 4 5 6 7 8 9									1 2 3 4 5 6 7 8 9									1 2 3 4 5 6 7 8 9																	
COMUNE DI BERGAMO									PIANO PARTICOLAREGGIATO A CONTENUTO PAESISTICO DEI COLLI									INVENTARIO DEI BENI CULTURALI AMBIENTALI									MONUMENTI								
DENOMINAZIONE cascina									EPOCA sec. XVII? - XX									NUMERO SCHEDA																	
LOCALITÀ Fontana									VIA Rebetta Bassa									N. CIV. 8																	
CATASTO Valle d'Astino, F 15, mp 1411									USO ATTUALE abitazione (1 famiglia)									0330138																	
PROPRIETÀ privata									I - STRUTTURA PORTANTE <input checked="" type="checkbox"/> A <input type="checkbox"/> B <input type="checkbox"/> C									II - PARTI COMPLEMENTARI <input type="checkbox"/> A <input checked="" type="checkbox"/> B <input type="checkbox"/> C																	
									III - COPERTURA <input checked="" type="checkbox"/> A <input type="checkbox"/> B <input type="checkbox"/> C									IV - INTERNO <input type="checkbox"/> A <input checked="" type="checkbox"/> B <input type="checkbox"/> C

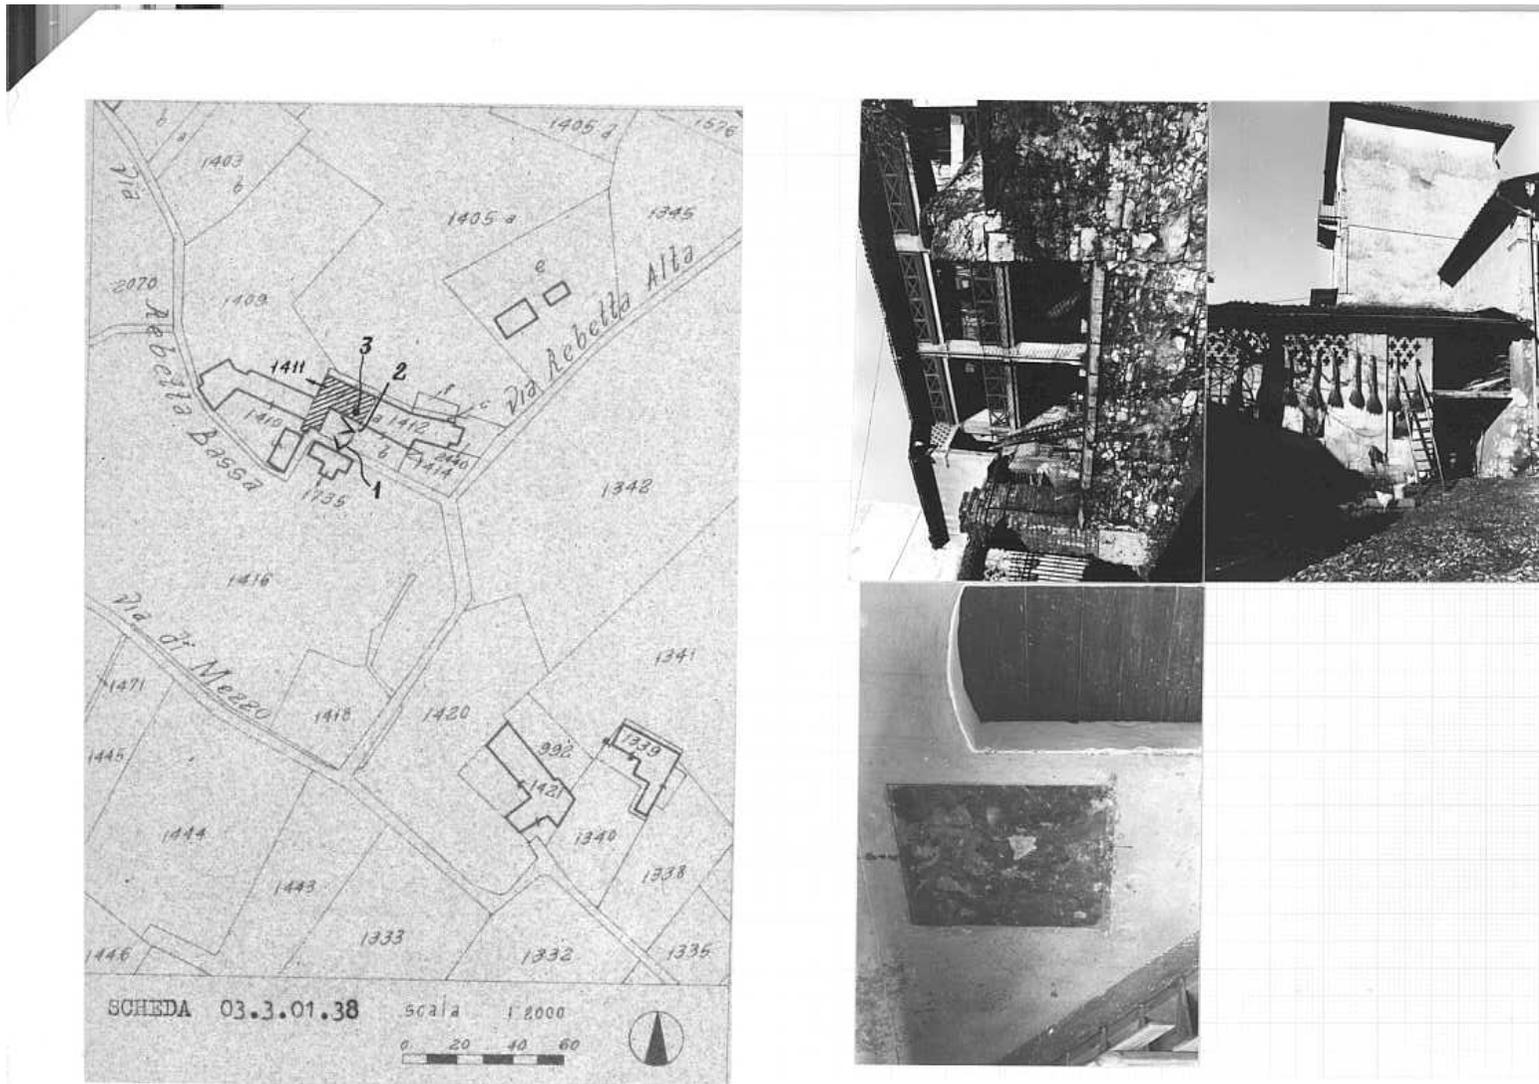
V - UMIDITÀ <input type="checkbox"/> A <input type="checkbox"/> B <input type="checkbox"/> C									Inesistente Tracce Rilevante <input type="checkbox"/> A <input checked="" type="checkbox"/> B <input type="checkbox"/> C																	
PROTEZIONE ESISTENTE									STATO DI CONSERVAZIONE <input type="checkbox"/> A Buono <input type="checkbox"/> B Mediocre <input type="checkbox"/> C Cattivo									GRADO I <input checked="" type="checkbox"/> II <input type="checkbox"/> III <input type="checkbox"/> IV <input type="checkbox"/> V <input type="checkbox"/> 3																	
PROTEZIONE PROPOSTA									STRUTTURE E MATERIALI 1007																										
DATI CRONOLOGICI									DATI TIPOLOGICI																										
il complesso compare con qualche variante nella mappa 1808									l'edificio forma sistema articolato con quelli delle schede 03.3.01.37/39/40									muri misti

1928 - ristrutturazione									pianta a L									solai di legno																	
sostituzione di ballatei con pertice e loggiati									altezza di 3 piani									pavimento in cotto settepertice																	
									pertice e loggiati trabeati su pilastri									loggiati con parapetti di legno																	
									copertura a padiglione									tetto con manto di coppi																	
PROPRIETARIO ATTUALE									CARATTERISTICHE PARTICOLARI E CONTESTO									PROPOSTE DI UTILIZZAZIONE E DI RESTAURO																	
Negrisoni									scala in legno sottopertice nel loggiato al 1° piano, affresco riguardante "S. Anna e S. Giacchino" - vecchie aperture ad arco ribassate																										
BIBLIOGRAFIA									certile acciottolato in pendenza - ala verso sud addossata alla torre della scheda 03.3.01.39 - rustico a 2 piani - copertura a 1 falda con coppi									OSSERVAZIONI interessante e vivo angolo rustico
