1 2 3 4 5 6 7 8 9									1 2 3 4 5 6 7 8 9									1 2 3 4 5 6 7 8 9																	
<b>COMUNE DI BERGAMO</b>									PIANO PARTICOLAREGGIATO A CONTENUTO PAESISTICO DEI COLLI									INVENTARIO DEI BENI CULTURALI AMBIENTALI									MONUMENTI								
DENOMINAZIONE <b>torre della cascina Rebeta</b>									EPOCA <b>sec. XIII e XIV</b>									NUMERO SCHEDA																	
LOCALITÀ <b>Fontana</b> VIA <b>Rebeta Bassa</b>									N. CIV. <b>6</b>									<b>0330139</b>																	
CATASTO <b>Valle d'Astino, F 15, mp 1410</b>																																			
PROPRIETÀ <b>privata</b>									USO ATTUALE <b>abitazione e ripostiglio</b>																										
I - STRUTTURA PORTANTE <input checked="" type="checkbox"/> B <input type="checkbox"/> C			II - PARTI COMPLEMENTARI <input type="checkbox"/> A <input checked="" type="checkbox"/> C			III - COPERTURA <input checked="" type="checkbox"/> B <input type="checkbox"/> C			IV - INTERNO <input type="checkbox"/> A <input checked="" type="checkbox"/> C			V - UMIDITÀ <input type="checkbox"/> A <input type="checkbox"/> B <input checked="" type="checkbox"/> C			I <input type="checkbox"/>			GRADO

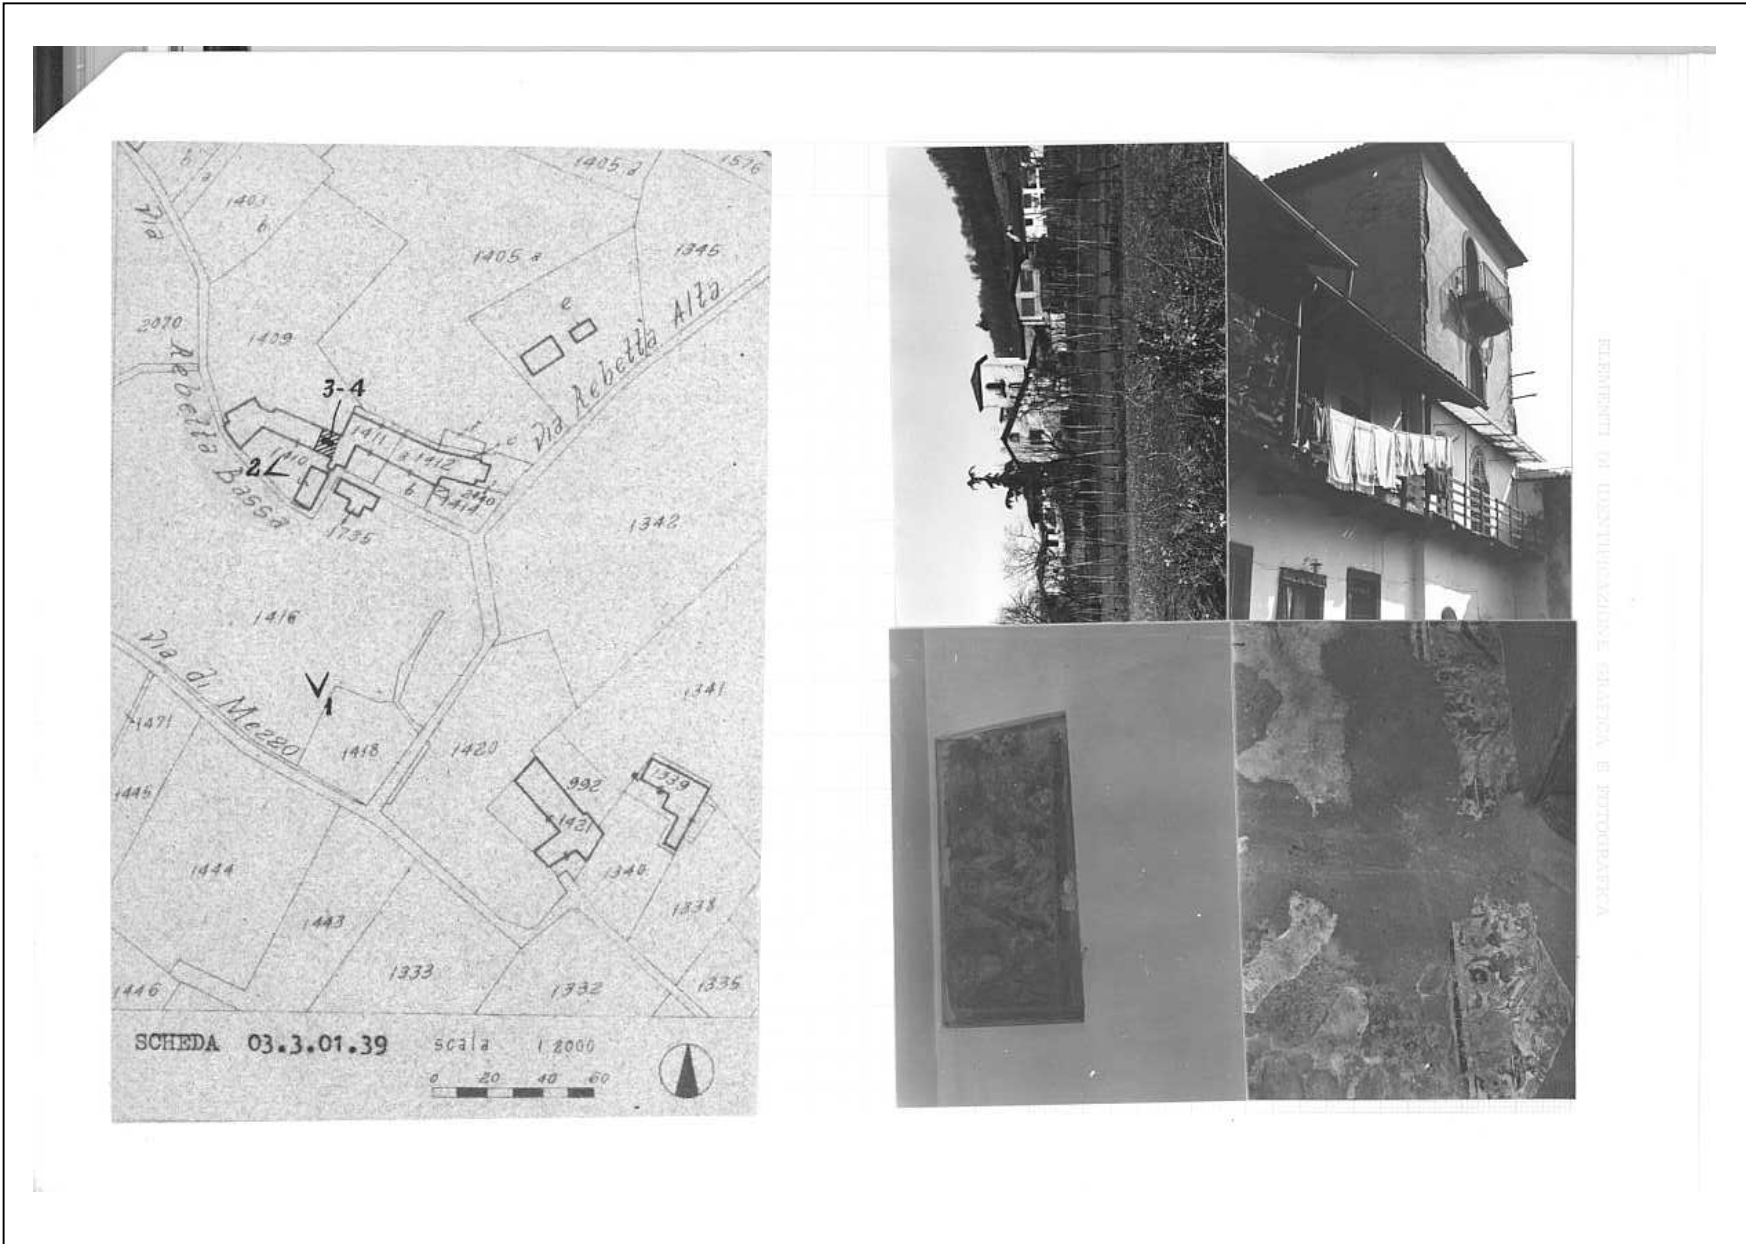
PROTEZIONE ESISTENTE									STATO DI CONSERVAZIONE									II <input type="checkbox"/>			2														
PROTEZIONE PROPOSTA									A Buono <input type="checkbox"/>									III <input type="checkbox"/>																	
									B Mediocre <input type="checkbox"/>									IV <input type="checkbox"/>																	
									C Cattivo <input type="checkbox"/>									V <input type="checkbox"/>																	
DATI CRONOLOGICI									DATI TIPOLOGICI									STRUTTURE E MATERIALI																	
databile al XIII e XIV sec.									appartiene al sistema articolato									muri di pietra (intonaco screstato)																	
corrisponde probabilmente alla torre del "sedume dei Galvani" nominata nelle statute del 1391									di edifici delle schede 03.3.01.37/38/40									solai di legno																	
sec. XIX: interventi di gusto neogotico									pianta quadrangolare									aperture: contorni in mattoni

altezza di 4 piani									ballatoio e balcone con piano di legno su mensole di pietra																	
									ballatoio al 1° piano									tetto con manto di coppi																	
									balcone al 3° piano																										
									copertura a padiglione																										
PROPRIETARIO ATTUALE									CARATTERISTICHE PARTICOLARI E CONTESTO									PROPOSTE DI UTILIZZAZIONE E DI RESTAURO																	
<b>Negrisola</b>									bella muratura di base visibile dal rustico della scheda 03.3.01.38									edificio da restaurare liberando la struttura dall'intonaco e rimettendo in evidenza i dipinti interni																	
BIBLIOGRAFIA Statuto 1391; MAPPA 1808; PELANDI, VI, 218; COLMUTO ZANELLA, 1977, 258									nell'interno, al 2° piano: affresco raffigurante "Madonna con Bambino e santi" - al 3° piano: fregio basso affrescato									OSSERVAZIONI <b>elemento architettonico emergente nella piana di Fontana</b>

DOCUMENTI ANNESSI NEG. C 2.12 / C 38.15									finestre murate									REDATTA DA <b>V. Zanella</b> IL <b>nov. 77</b>																	
C 38.12 / C 38.13									finestre attuali archiacute (sec. XIX)									VISTA DA IL																	
1 2 3 4 5 6 7 8 9									1 2 3 4 5 6 7 8 9									1 2 3 4 5 6 7 8 9
