| 1 2 3 4 5 6 7 8 9 | | | | | | | | | 1 2 3 4 5 6 7 8 9 | | | | | | | | | 1 2 3 4 5 6 7 8 9 | | | | | | | | | | | | | | | | | |
|---|--|--|---|--|--|---|--|--|---|--|--|---|--|--|---|--|--|---|--|--|---|--|--|--|--|--|---|--|--|--|--|--|--|--|--|
| <b>COMUNE DI BERGAMO</b> | | | | | | | | | PIANO PARTICOLAREGGIATO<br>A CONTENUTO PAESISTICO<br>DEI COLLI | | | | | | | | | INVENTARIO DEI BENI CULTURALI AMBIENTALI | | | | | | | | | MONUMENTI | | | | | | | | |
| DENOMINAZIONE <b>cascina Rebetta</b> | | | | | | | | | EPOCA <b>sec. XVI? - XX</b> | | | | | | | | | NUMERO SCHEDA | | | | | | | | | | | | | | | | | |
| LOCALITÀ <b>Fontana</b> | | | | | | | | | VIA <b>Rebetta Bassa</b> | | | | | | | | | N. CIV. <b>6</b> | | | | | | | | | | | | | | | | | |

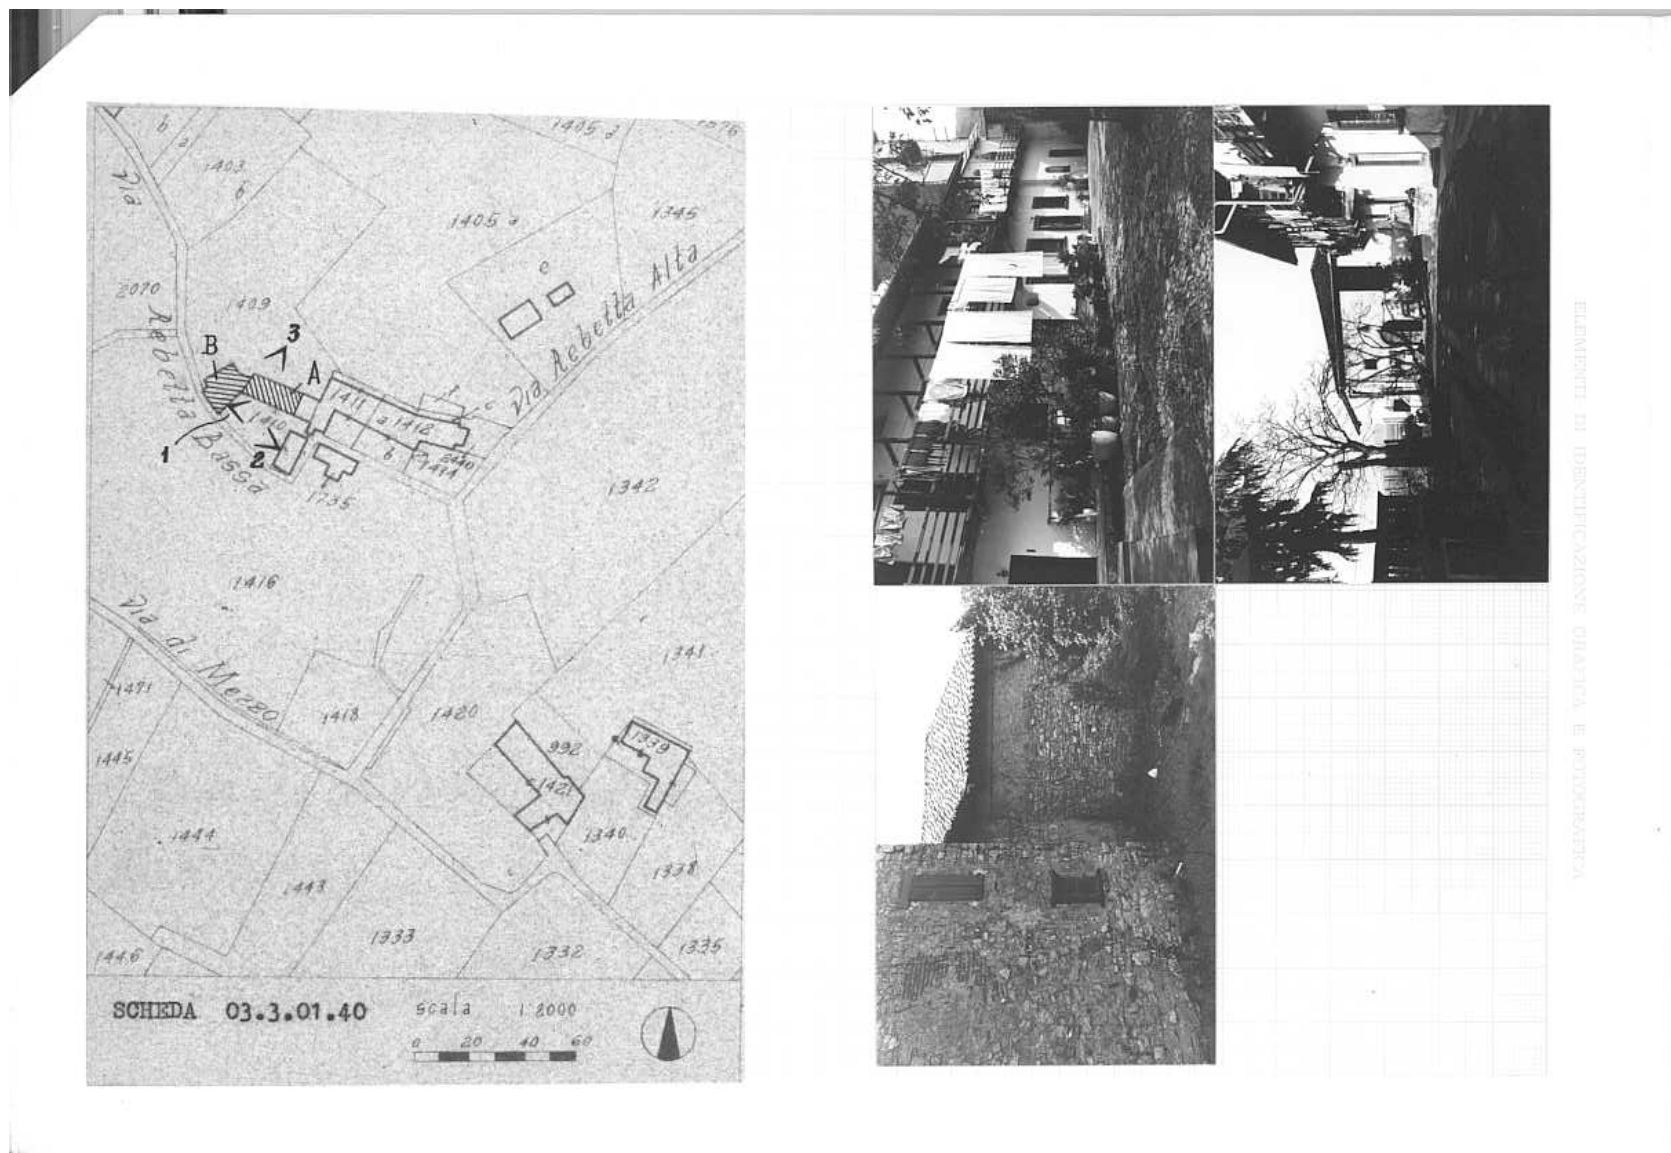
| 1 2 3 4 5 6 7 8 9 | | | | | | | | | 1 2 3 4 5 6 7 8 9 | | | | | | | | | 1 2 3 4 5 6 7 8 9 | | | | | | | | | | | | | | | | | |
|---|--|--|---|--|--|---|--|--|---|--|--|---|--|--|---|--|--|---|--|--|---|--|--|--|--|--|---|--|--|--|--|--|--|--|--|
| strutture visibili databili al sec. XVI (probabili preesistenze medioevali - v. scheda 03.3.01.39) | | | | | | | | | l'edificio forma sistema articolato con quelli delle schede 03.3.01.37/38/39 | | | | | | | | | muri di pietra e misti | | | | | | | | | | | | | | | | | |
| il complesso compare, con qualche variante, nella mappa 1808 | | | | | | | | | A) pianta rettangolare | | | | | | | | | solai di legno | | | | | | | | | | | | | | | | | |
| 1936: ricostruzione del corpo B, dopo un incendio | | | | | | | | | altezza di 2 piani + sottotetto ballatoio | | | | | | | | | aperture: conterni di arenaria (alcuni verniciati di marrone) e inferriate | | | | | | | | | | | | | | | | | |
| 1963 c. = ripristino (dopo un periodo di abbandono) | | | | | | | | | B) rustico (stalla e fienile) | | | | | | | | | tetto con manto di coppi | | | | | | | | | | | | | | | | | |
| <b>Negrisoli</b> | | | | | | | | | a piano terra, finestrella tonda con sgancio - | | | | | | | | | | | | | | | | | | | | | | | | | | |
| | | | | | | | | | ballatoio di legno con antenne unite alla gronda | | | | | | | | | | | | | | | | | | | | | | | | | | |
| BIBLIOGRAFIA | | | | | | | | | certile lastricato | | | | | | | | | | | | | | | | | | | | | | | | | | |
| <b>MAPPA 1808</b> | | | | | | | | | portale d'ingresso al cortile ad arco ribassato | | | | | | | | | | | | | | | | | | | | | | | | | | |
