1 2 3 4 5 6 7 8 9									1 2 3 4 5 6 7 8 9									1 2 3 4 5 6 7 8 9																																																					
COMUNE DI BERGAMO									PIANO PARTICOLAREGGIATO A CONTENUTO PAESISTICO DEI COLLI									INVENTARIO DEI BENI CULTURALI AMBIENTALI									MONUMENTI																																												
DENOMINAZIONE edificio residenziale									EPOCA sec. XX									NUMERO SCHEDA																																																					
LOCALITÀ Fontana									VIA Rebetta Bassa									N. CIV. 6																																																					
CATASTO Valle d'Astino, F 15, mp 1410									USO ATTUALE abitazione (1 famiglia)									0330141																																																					
PROPRIETÀ privata									I - STRUTTURA PORTANTE <input checked="" type="checkbox"/> A <input type="checkbox"/> B <input type="checkbox"/> C									II - PARTI COMPLEMENTARI <input type="checkbox"/> A <input checked="" type="checkbox"/> B <input type="checkbox"/> C									III - COPERTURA <input checked="" type="checkbox"/> A <input type="checkbox"/> B <input type="checkbox"/> C									IV - INTERNO <input type="checkbox"/> A <input checked="" type="checkbox"/> B <input type="chec

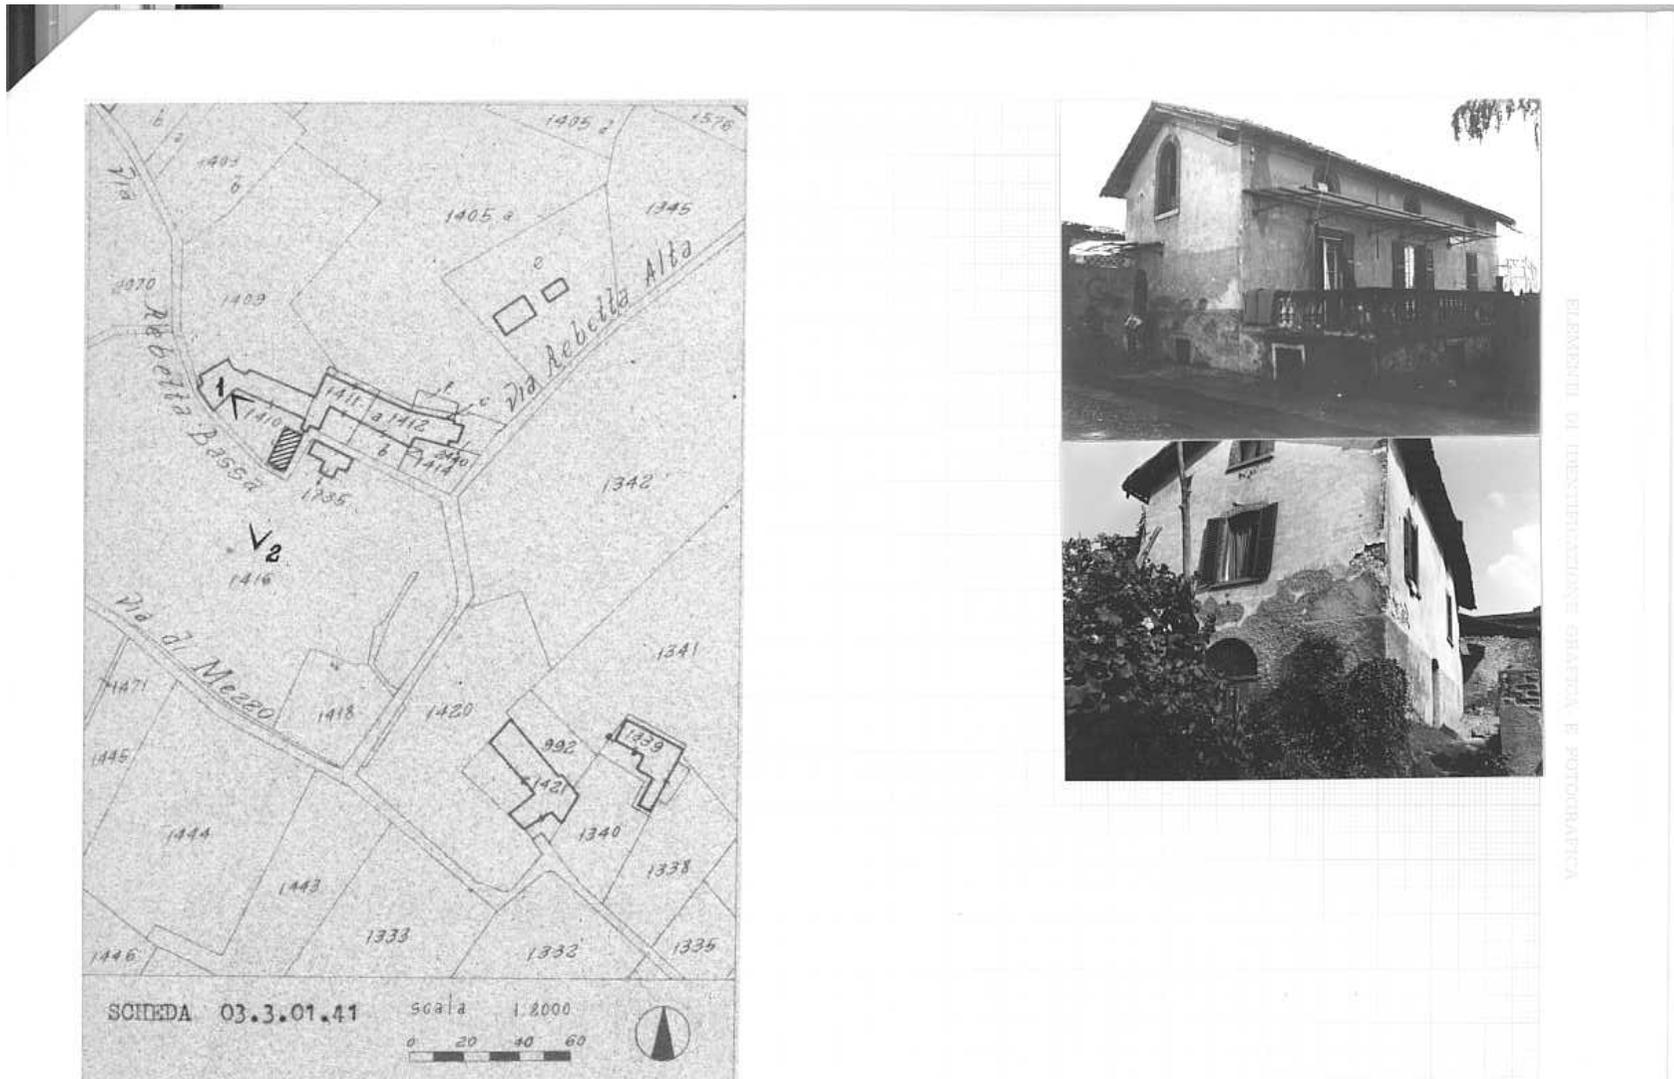
PROTEZIONE ESISTENTE									STATO DI CONSERVAZIONE <input type="checkbox"/> A <input type="checkbox"/> B <input type="checkbox"/> C									Buono <input type="checkbox"/> Medio <input type="checkbox"/> Cattivo <input type="checkbox"/>									4																																												
PROTEZIONE PROPOSTA									DATI CRONOLOGICI									DATI TIPOLOGICI									STRUTTURE E MATERIALI									1010																																			
costruito nel primo '900									edificio isolato aggiunto a un nucleo rurale antico									muri misti																																																					
									pianta rettangolare									solai di legno																																																					
									altezza di 2 piani + sottotetto a valle									aperture: contorni in cotto																																																					
									copertura a 2 falde									tetto con manto di coppi

esterno: rosa - zoccolo crespone																																																					
									PROPRIETARIO ATTUALE									CARATTERISTICHE PARTICOLARI E CONTESTO									PROPOSTE DI UTILIZZAZIONE E DI RESTAURO																																												
									Negrisola									terrazza antistante con balaustra di cemento																																																					
									BIBLIOGRAFIA									tettoia con copertura in ondolux su mensole di ferro																																																					
																		piccolo orto recinto																																																					
									DOCUMENTI ANNESSI																		OSSERVAZIONI																																												
									NEG. C 2.8 / C 38.18																																																														
																											REDATTA DA V. Zanella IL nov. 77
