1 2 3 4 5 6 7 8 9									1 2 3 4 5 6 7 8 9									1 2 3 4 5 6 7 8 9																							
COMUNE DI BERGAMO									PIANO PARTICOLAREGGIATO A CONTENUTO PAESISTICO DEI COLLI									INVENTARIO DEI BENI CULTURALI AMBIENTALI									MONUMENTI														
DENOMINAZIONE cascina									EPOCA sec. XVIII									NUMERO SCHEDA																							
LOCALITÀ Fontana VIA Fontana									N. CIV. 7									0 3 3 0 1 4 5																							
CATASTO Valle d'Astino, F 5, mp 1348									USO ATTUALE abbandonata																																
I - STRUTTURA PORTANTE			A B X			II - PARTI COMPLEMENTARI			A B X			III - COPERTURA			A B X			IV - INTERNO			A B X			V - UMIDITÀ			A B C			Incumbente Tracce Rilevante			A X C			I			GRADO		
PROTEZIONE ESISTENTE						PROTEZIONE PROPOSTA						STATO DI CONSERVAZIONE			A Buono			B Mediocre			C Cattivo						II			3											
DATI CRONOLOGICI									DATI TIPOLOGICI									STRUTTURE E MATERIALI

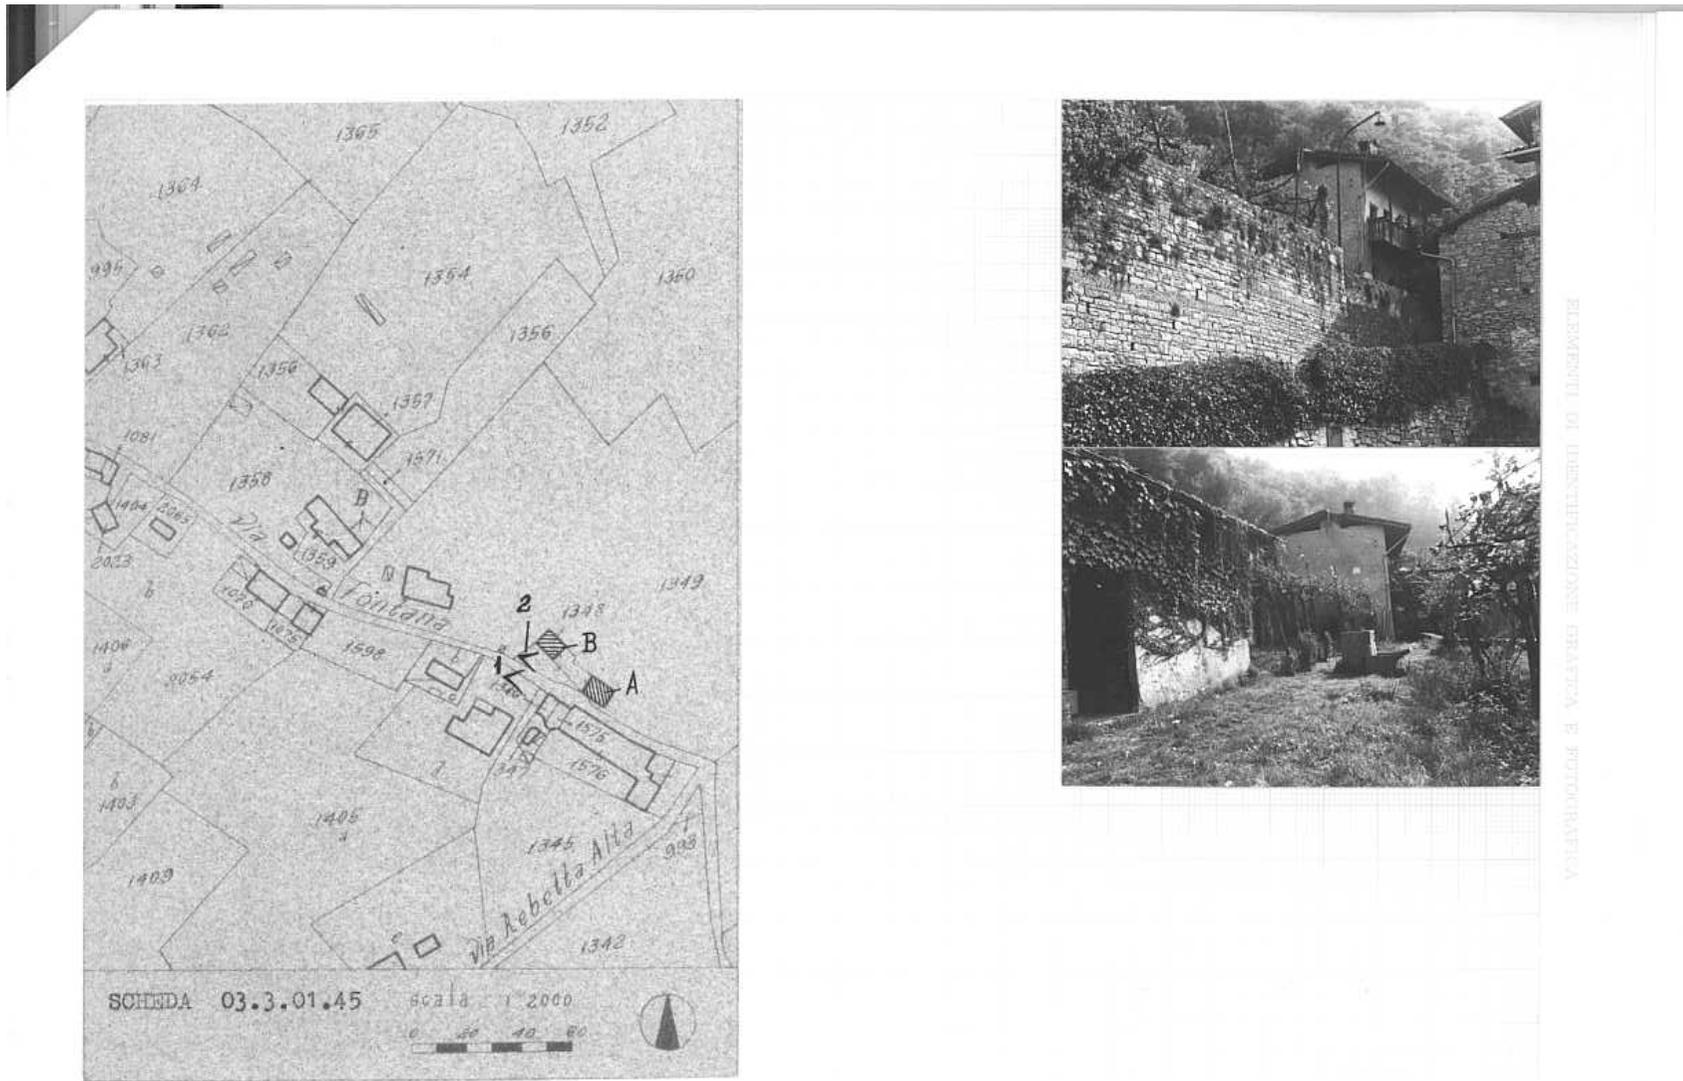
nella mappa 1808 i 2 corpi di fabbrica attuali appaiono uniti (il contorno della parte demolita é leggibile dalle fondazioni affioranti)									A) pianta rettangolare altezza di 2 piani + sottotetto ballatoio con scala esterna copertura a 2 falde									1014 muri di pietra solai di legno finestrelle con inferriate tetto con manto di ceppi																							
PROPRIETARIO ATTUALE									CARATTERISTICHE PARTICOLARI E CONTESTO									PROPOSTE DI UTILIZZAZIONE E DI RESTAURO																							
Negrisoli									A) a piano terra, cucina con camino - ballatoio unito con antenne alla gronda B) fronti coperte con vite del Canadà vigneto a monte bel muro di pietra su strada																																
BIBLIOGRAFIA																		OSSERVAZIONI																							
MAPPA 1808																		REDATTA DA V. Zanella IL nov. 77																							
DOCUMENTI ANNESSI NEG. C 41.34 / C 41.31																		VISTA DA IL
