1 2 3 4 5 6 7 8 9									1 2 3 4 5 6 7 8 9									1 2 3 4 5 6 7 8 9																																																					
COMUNE DI BERGAMO									PIANO PARTICOLAREGGIATO A CONTENUTO PAESISTICO DEI COLLI									INVENTARIO DEI BENI CULTURALI AMBIENTALI									MONUMENTI																																												
DENOMINAZIONE cascina									EPOCA sec. XVIII?									NUMERO SCHEDA																																																					
LOCALITA Fontana									VIA Fontana									N. CIV. 9A-9B																																																					
CATASTO Valle d'Astino, F15, mp 1359									USO ATTUALE abitazione (2 famiglie)									0 3 3 0 1 5 1																																																					
PROPRIETA privata									I - STRUTTURA PORTANTE <input checked="" type="checkbox"/> B C									II - PARTI COMPLEMENTARI A <input checked="" type="checkbox"/> C									III - COPERTURA <input checked="" type="checkbox"/> B C									IV - INTERNO A <input checked="" type="checkbox"/> C									V - UMIDITA <input type="checkbox"/> A <input checked="" type="checkbox"/> B <input type="checkbox"/> C									I <input type="checkbox"/> II <input type="checkbox"/> III <input type="checkbox"/> I

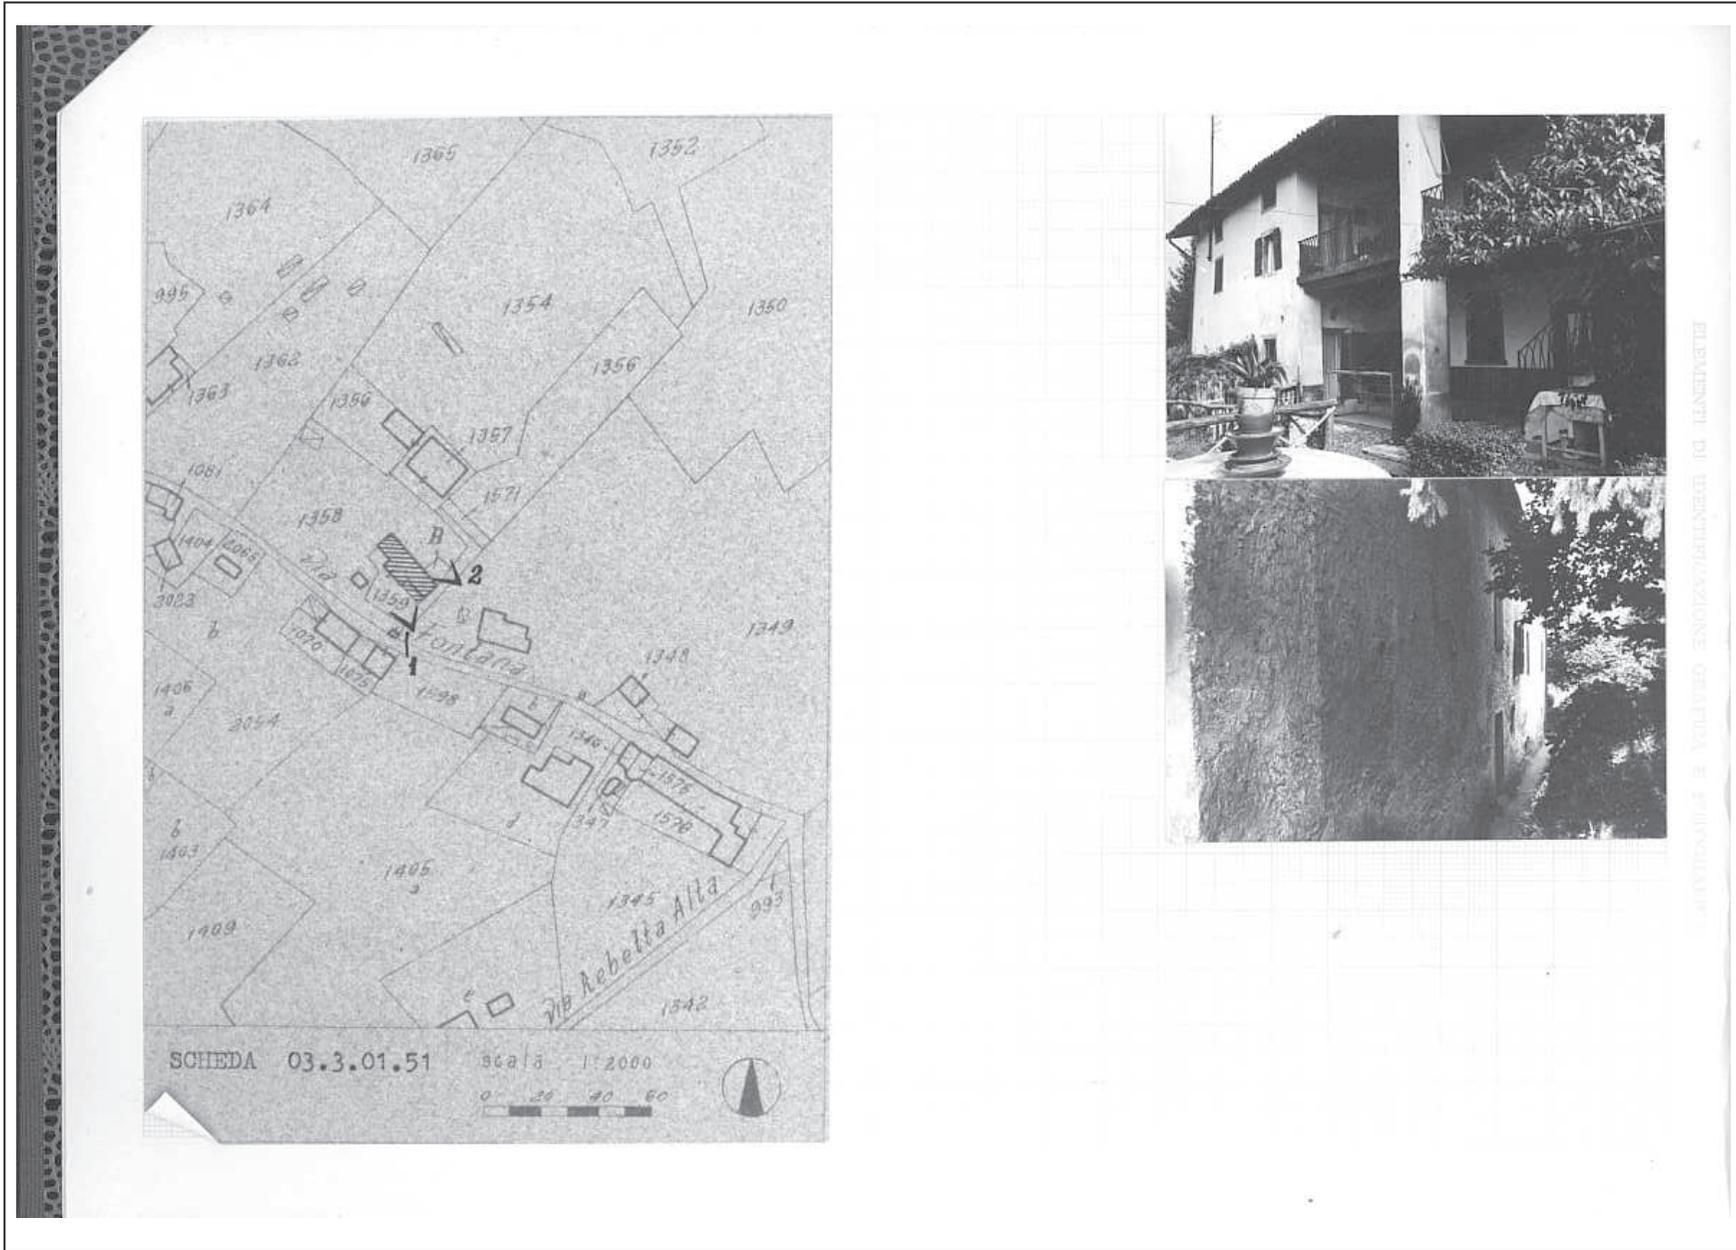
PROTEZIONE ESISTENTE									STATO DI CONSERVAZIONE									A Buono									B Mediocre									C Cattivo									3																										
PROTEZIONE PROPOSTA									DATI CRONOLOGICI									DATI TIPOLOGICI									STRUTTURE E MATERIALI									1020																																			
edificio segnato nella mappa 1808									edificio isolato									muri e pilastri in pietra e mattoni																																																					
scala esterna e loggiato con parapetti in ferro del sec. XIX									pianta rettangolare									solai di legno																																																					
									altezza di 2 piani + sottotetto									aperture: contorni di arenaria (in parte)																																																					
									portico e loggiato trabeati									tetto con manto di coppi																																																					
									copertura a 2 falde									esterno: bianco

PROPRIETARIO ATTUALE									CARATTERISTICHE PARTICOLARI E CONTESTO									PROPOSTE DI UTILIZZAZIONE E DI RESTAURO																																																					
Negrisoli									a piano terra stalla con volta																																																														
									scala sottoportico																																																														
BIBLIOGRAFIA									gradinata selciata di accesso																																																														
MAPPA 1808									dalla strada																																																														
									cisterna verso monte																																																														
DOCUMENTI ANNESSI																		OSSERVAZIONI																																																					
NEG. C 41.26 / C 41.27																																																																							
																		REDATTA DA V. Zanella									IL nov. 77
