| COMUNE DI BERGAMO | | | | | | | | | PIANO PARTICOLAREGGIATO<br>A CONTENUTO PAESISTICO<br>DEI COLLI | | | | | | | | | INVENTARIO DEI BENI CULTURALI AMBIENTALI | | | | | | | | | MONUMENTI | | | | | | | | | | | | | | | | | | | | | | | | | | | | | | | | | | | | | | | | | | | | | | | | | | | | | | | | | | | | | | | | | | | | | | | | | | | | | | | | | | | | | | | | | | | | | | | | | | | | | | | | | | | | | | | | | | | | | | | | | | | | | | | | | | | | | | | | | | | | | | | | | | | | | | | | | | | | | | | | | | | | | | | | | | | | | | | | | | | | | | | | | | | | | | | | | | | | | | | | | | | | | | | | | | | | | | | | | | | | | | | | |
| DENOMINAZIONE | | | | | | | | | | | | | | | | | | edificio residenziale (villa Negrisola) | | | | | | | | | | | | | | | | | | EPOCA | | | | | | | | | sec. XVIII - XX | | | | | | | | | | | | | | | | | | | | | | | | | | | | | | | | | | | | | | | | | | | | | | | | | | | | | | | | | | | | | | | | | | | | | | | | | | | | | | | | | | | | | | | | | | | | | | | | | | | | | | | | | | | | | | | | | | | | | | | | | | | | | | | | | | | | | | | | | | | | | | | | | | | | | | | | | | | | | | | | | | | | | | | | | | | | | | | | | | | | | | | | | | | | | | | | | | | | |

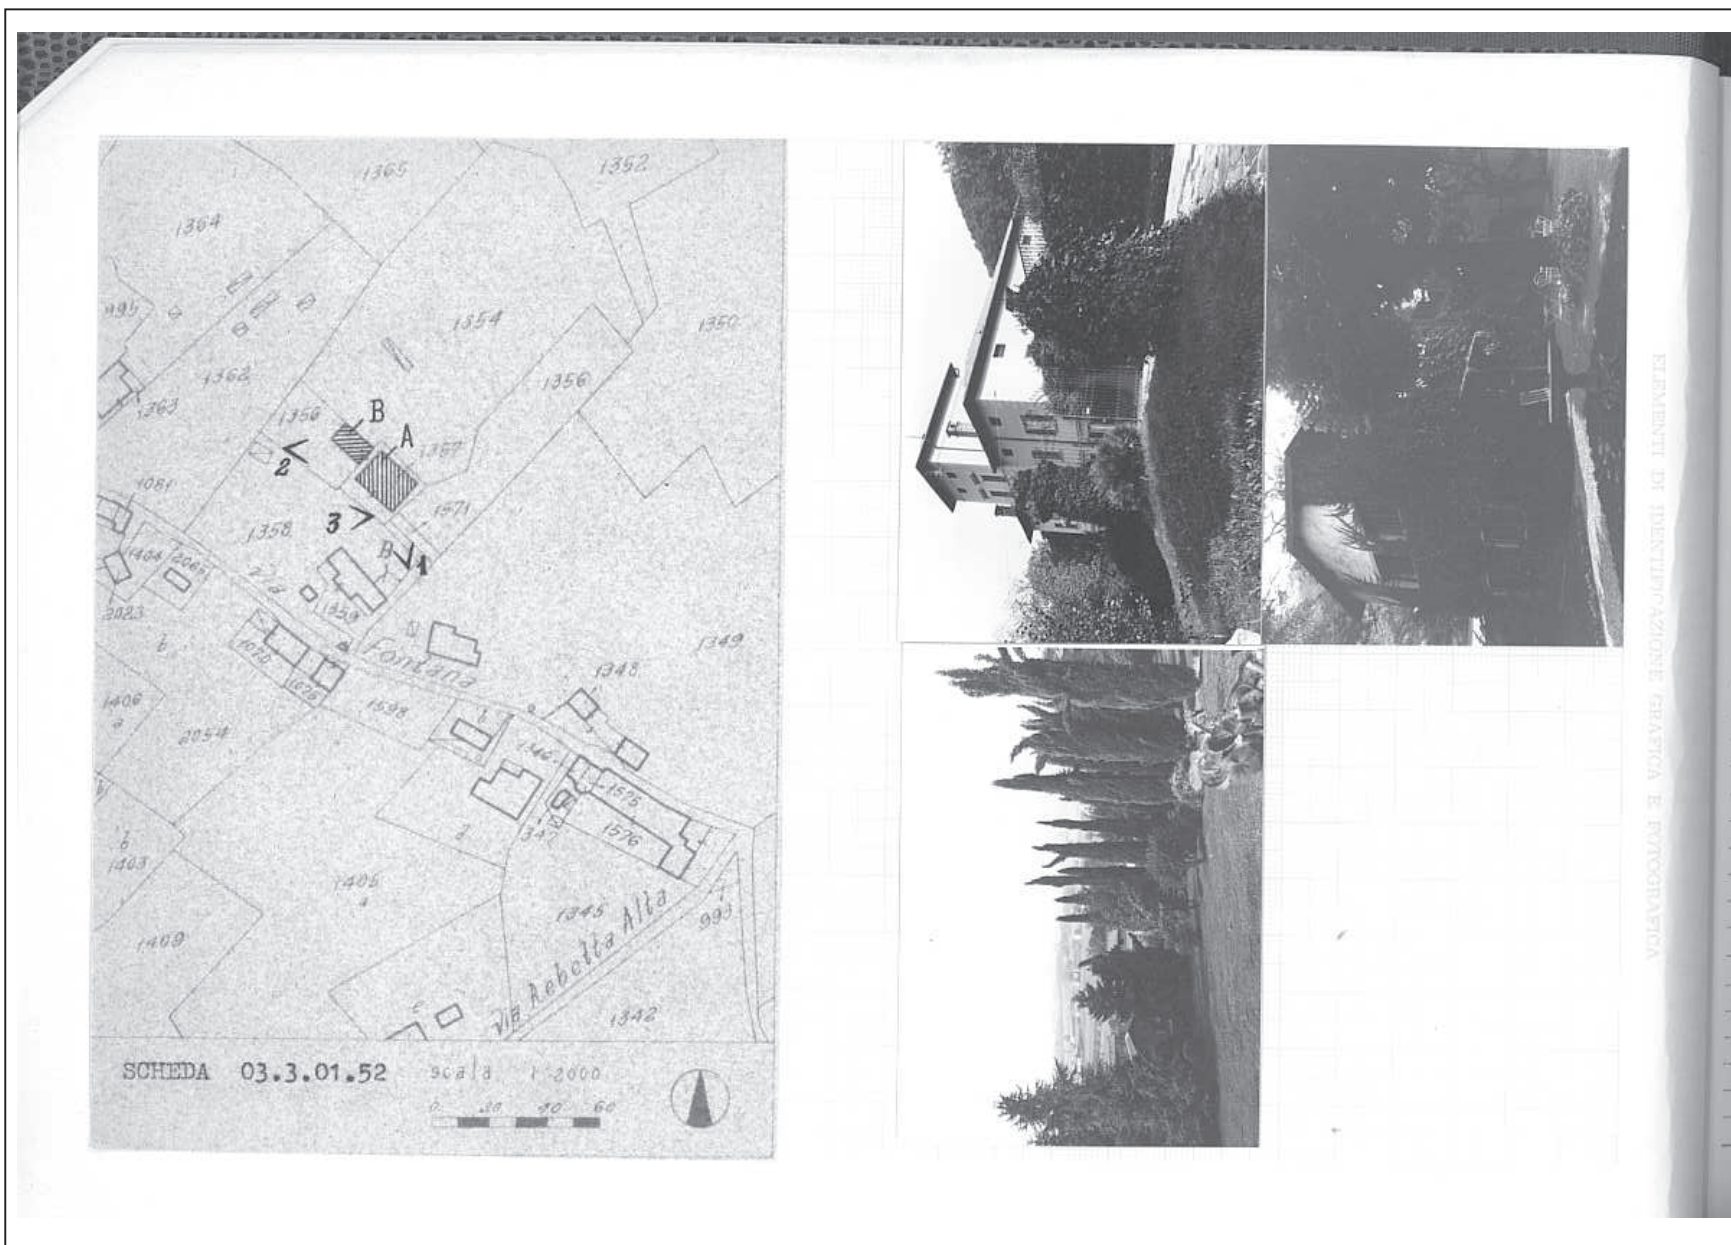
| COMUNE DI BERGAMO | | | | | | | | | PIANO PARTICOLAREGGIATO<br>A CONTENUTO PAESISTICO<br>DEI COLLI | | | | | | | | | INVENTARIO DEI BENI CULTURALI AMBIENTALI | | | | | | | | | MONUMENTI | | | | | | | | | | | | | | | | | | | | | | | | | | | | | | | | | | | | | | | | | | | | | | | | | | | | | | | | | | | | | | | | | | | | | | | | | | | | | | | | | | | | | | | | | | | | | | | | | | | | | | | | | | | | | | | | | | | | | | | | | | | | | | | | | | | | | | | | | | | | | | | | | | | | | | | | | | | | | | | | | | | | | | | | | | | | | | | | | | | | | | | | | | | | | | | | | | | | | | | | | | | | | | | | | | | | | | | | | | | | | | | | |
|---|--|--|--|--|--|--|--|--|---|--|--|--|--|--|--|--|--|---|--|--|--|--|--|--|--|--|---|--|--|--|--|--|--|--|--|---|--|--|--|--|--|--|--|--|---|--|--|--|--|--|--|--|--|---|--|--|--|--|--|--|--|--|---|--|--|--|--|--|--|--|--|---|--|--|--|--|--|--|--|--|--|--|--|--|--|--|--|--|--|---|--|--|--|--|--|--|--|--|--|--|--|--|--|--|--|--|--|---|--|--|--|--|--|--|--|--|--|--|--|--|--|--|--|--|--|---|--|--|--|--|--|--|--|--|--|--|--|--|--|--|--|--|--|---|--|--|--|--|--|--|--|--|--|--|--|--|--|--|--|--|--|---|--|--|--|--|--|--|--|--|--|--|--|--|--|--|--|--|--|---|--|--|--|--|--|--|--|--|--|--|--|--|--|--|--|--|--|---|--|--|--|--|--|--|--|--|--|--|--|--|--|--|--|--|--|---|--|--|--|--|--|--|--|--|--|--|--|--|--|--|--|--|--|---|--|--|--|--|--|--|--|--|--|--|--|--|--|--|--|--|--|
| l'edificio principale é segnato nella mappa del 1808 | | | | | | | | | | | | | | | | | | A) edificio isolato a mezza costa<br>pianta rettangolare<br>altezza di 2 piani + sottotetto<br>abitabile<br>torretta centrale: altezza di 3<br>piani + sottotetto<br>copertura a padiglione | | | | | | | | | | | | | | | | | | muri misti | | | | | | | | | | | | | | | | | | | | | | | | | | | | | | | | | | | | | | | | | | | | | | | | | | | | | | | | | | | | | | | | | | | | | | | | | | | | | | | | | | | | | | | | | | | | | | | | | | | | | | | | | | | | | | | | | | | | | | | | | | | | | | | | | | | | | | | | | | | | | | | | | | | | | | | | | | | | | | | | | | | | | | | | | | | | | | | | | | | | | | | | | | | | | | | | | | | | | | | | | | | | | | | | | | | | | | | |
| dopo il 1840 aggiunto il corpo B (ex cantina) | | | | | | | | | | | | | | | | | | B) corpo adiacente - pianta rettangolare<br>altezza di 2 piani<br>copertura a 2 falde | | | | | | | | | | | | | | | | | | solai di legno | | | | | | | | | | | | | | | | | | | | | | | | | | | | | | | | | | | | | | | | | | | | | | | | | | | | | | | | | | | | | | | | | | | | | | | | | | | | | | | | | | | | | | | | | | | | | | | | | | | | | | | | | | | | | | | | | | | | | | | | | | | | | | | | | | | | | | | | | | | | | | | | | | | | | | | | | | | | | | | | | | | | | | | | | | | | | | | | | | | | | | | | | | | | | | | | | | | | | | | | | | | | | | | | | | | | | | | |
| 1910 c. = ristrutturazione -<br>alzata la torretta centrale | | | | | | | | | | | | | | | | | | | | | | | | | | | | | | | | | | | | aperture: contorni di arenaria | | | | | | | | | | | | | | | | | | | | | | | | | | | | | | | | | | | | | | | | | | | | | | | | | | | | | | | | | | | | | | | | | | | | | | | | | | | | | | | | | | | | | | | | | | | | | | | | | | | | | | | | | | | | | | | | | | | | | | | | | | | | | | | | | | | | | | | | | | | | | | | | | | | | | | | | | | | | | | | | | | | | | | | | | | | | | | | | | | | | | | | | | | | | | | | | | | | | | | | | | | | | | | | | | | | | | | | |
| DOCUMENTI ANNESSI | | | | | | | | | | | | | | | | | | NEG. C 41.20 / C 41.21<br>C 41.22 | | | | | | | | | | | | | | | | | | OSSERVAZIONI | | | | | | | | | | | | | | | | | | muri lesionati da una frana<br>dell'ottobre 1976 | | | | | | | | | | | | | | | | | | | | | | | | | | | | | | | | | | | | | | | | | | | | | | | | | | | | | | | | | | | | | | | | | | | | | | | | | | | | | | | | | | | | | | | | | | | | | | | | | | | | | | | | | | | | | | | | | | | | | | | | | | | | | | | | | | | | | | | | | | | | | | | | | | | | | | | | | | | | | | | | | | | | | | | | | | | | | | | | | | | | | | | | | | | | | | | | | | | | | |
