COMUNE DI BERGAMO									PIANO PARTICOLAREGGIATO A CONTENUTO PAESISTICO DEI COLLI									INVENTARIO DEI BENI CULTURALI AMBIENTALI									MONUMENTI								
DENOMINAZIONE cascina																		EPOCA sec. XVIII? - XX									NUMERO SCHEDA								
LOCALITÀ Fontana																		VIA Fontana (via del Pavione)									N. CIV. 20								
CATASTO Valle d'Astino, F 15, mp 1402																		USO ATTUALE abitazione (2 famiglie)									0330155								
PROPRIETÀ privata																		I - STRUTTURA PORTANTE <input checked="" type="checkbox"/> A <input type="checkbox"/> B <input type="checkbox"/> C									II - PARTI COMPLEMENTARI <input type="checkbox"/> A <input checked="" type="checkbox"/> B <input type="checkbox"/> C								
																		III - COPERTURA <input checked="" type="checkbox"/> A <input type="checkbox"/> B <input type="checkbox"/> C									IV - INTERNO <input checked="" type="checkbox"/> A <input type="checkbox"/> B <input type="checkbox"/> C

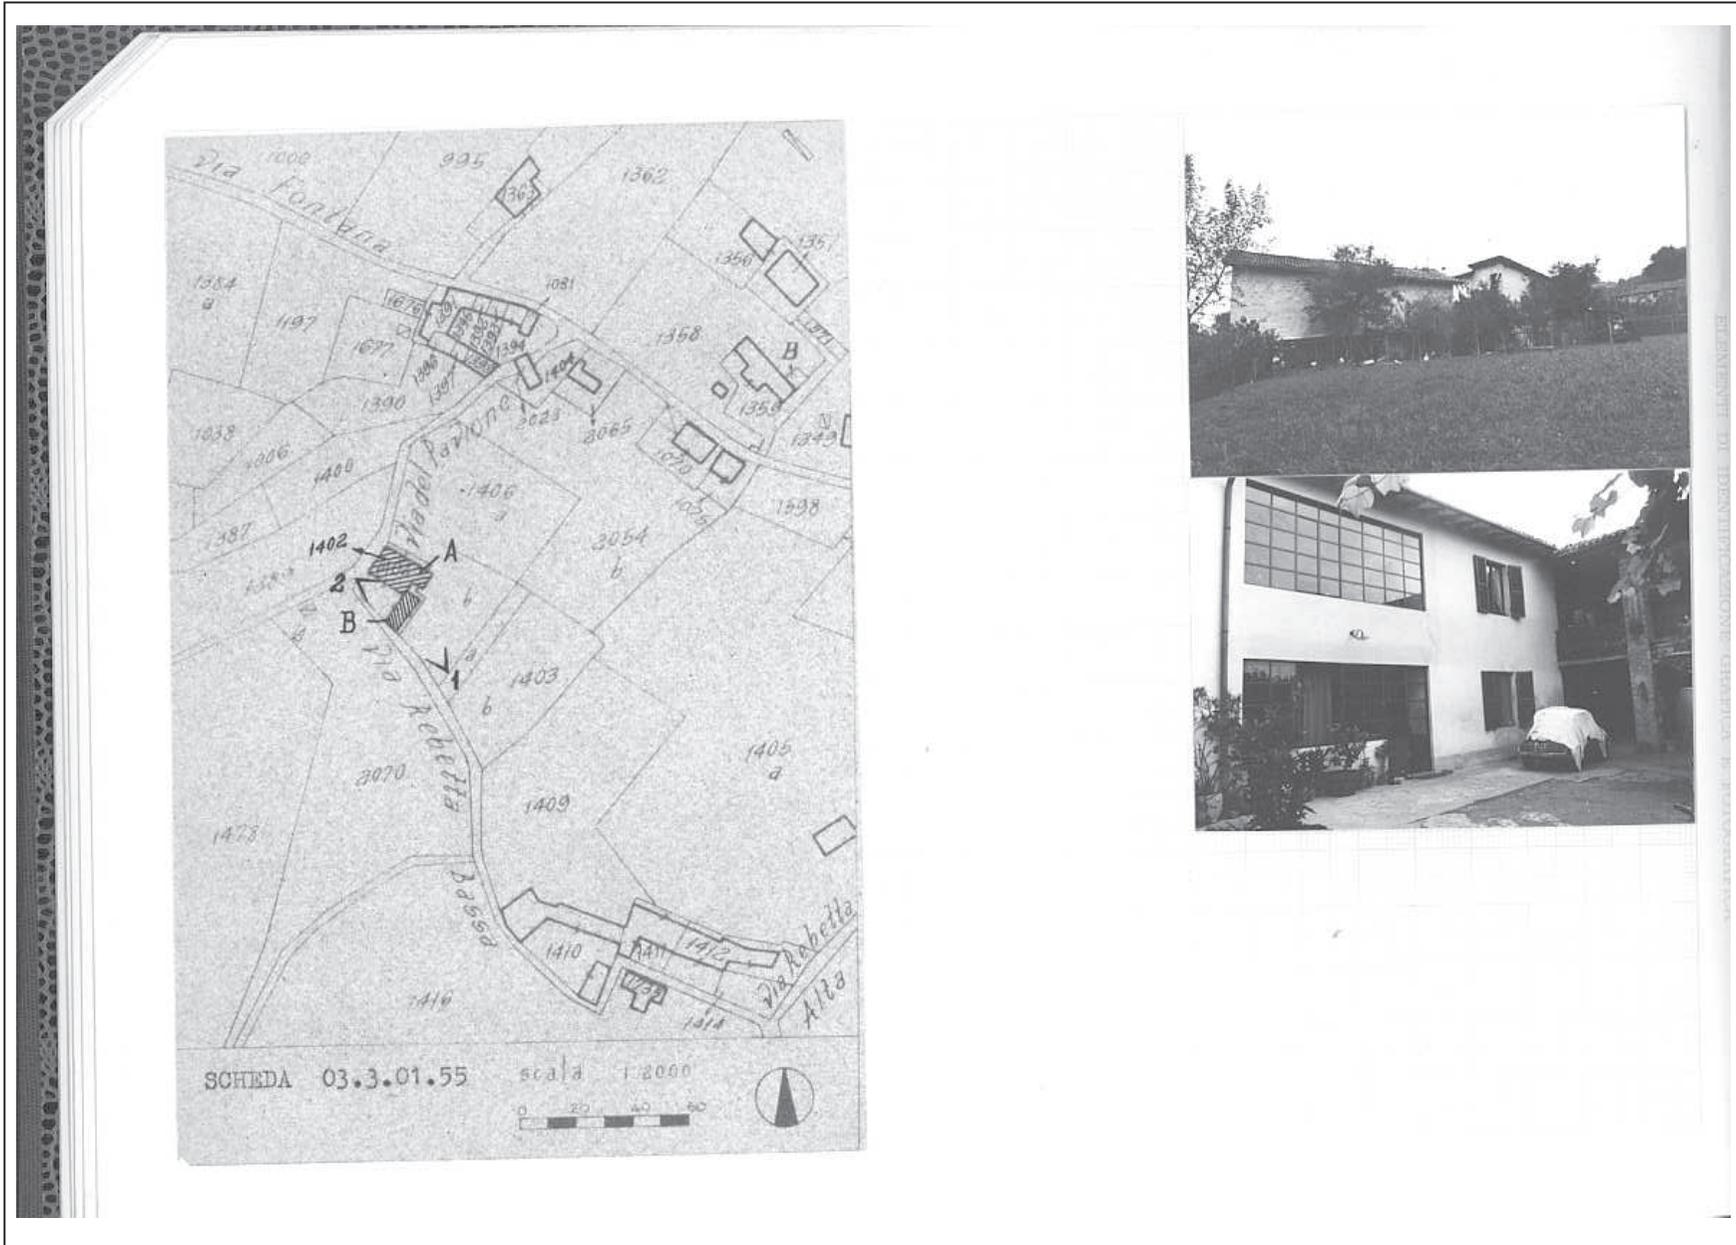
dov'è il corpo principale (A) è segnato un edificio nella mappa del 1808																		edificio isolato ad angolo di strada (ora pedonali)									muri di pietra e di prismi								
1970 c. = ristrutturazione																		A) pianta rettangolare altezza di 2 piani									strutture in c. a.								
																		copertura a 2 falde									solai in legno e misti

B) rustico a pianta rettangolare altezza di 2 piani									tetti con manto di coppi								
																		copertura a 2 falde									esterne: intonaco grigio								
PROPRIETARIO ATTUALE																		CARATTERISTICHE PARTICOLARI E CONTESTO									PROPOSTE DI UTILIZZAZIONE E DI RESTAURO								
Bosio Maria Giuseppina																		corte antistante sopraelevata rispetto al piano strada									l'edificio, pesantemente ristrutturato, può essere sostituito								
BIBLIOGRAFIA																		tettoie adossate verso est																	
MAPPA 1808																		raccordo stradale privato con la via di Mezzo																	
DOCUMENTI ANNESSI																											OSSERVAZIONI nel fronte sud del cortile pesante ristrutturazione che ha tolto ogni carattere originale								
																		NEG. C 39.9 / C 39.8									REDDATA DA V. Zanella IL nov. 77								
																											VISTA DA IL
