1 2 3 4 5 6 7 8 9									1 2 3 4 5 6 7 8 9									1 2 3 4 5 6 7 8 9																	
COMUNE DI BERGAMO									PIANO PARTICOLAREGGIATO A CONTENUTO PAESISTICO DEI COLLI									INVENTARIO DEI BENI CULTURALI AMBIENTALI									MONUMENTI								
DENOMINAZIONE cascina									EPOCA sec. XVI? - XX									NUMERO SCHEDA																	
LOCALITÀ Fontana									VIA Madonna della Castagna									N. CIV. 21																	
CATASTO Valle d'Astino, F 3, mp 1511									USO ATTUALE abbandonata									0330174																	
I - STRUTTURA FORTANTE A <input checked="" type="checkbox"/> C			II - PARTI COMPLEMENTARI A B <input checked="" type="checkbox"/>			III - COPERTURA A <input checked="" type="checkbox"/> C			IV - INTERNO A B <input checked="" type="checkbox"/>			V - UMIDITÀ			Insistente Tracce Rilevante A <input checked="" type="checkbox"/> C			I			GRADO														
PROTEZIONE ESISTENTE									STATO DI CONSERVAZIONE									A Buono			II

ALLEGATO AL DOCUMENTO "INVENTARIO DEI BENI CULTURALI E AMBIENTALI"

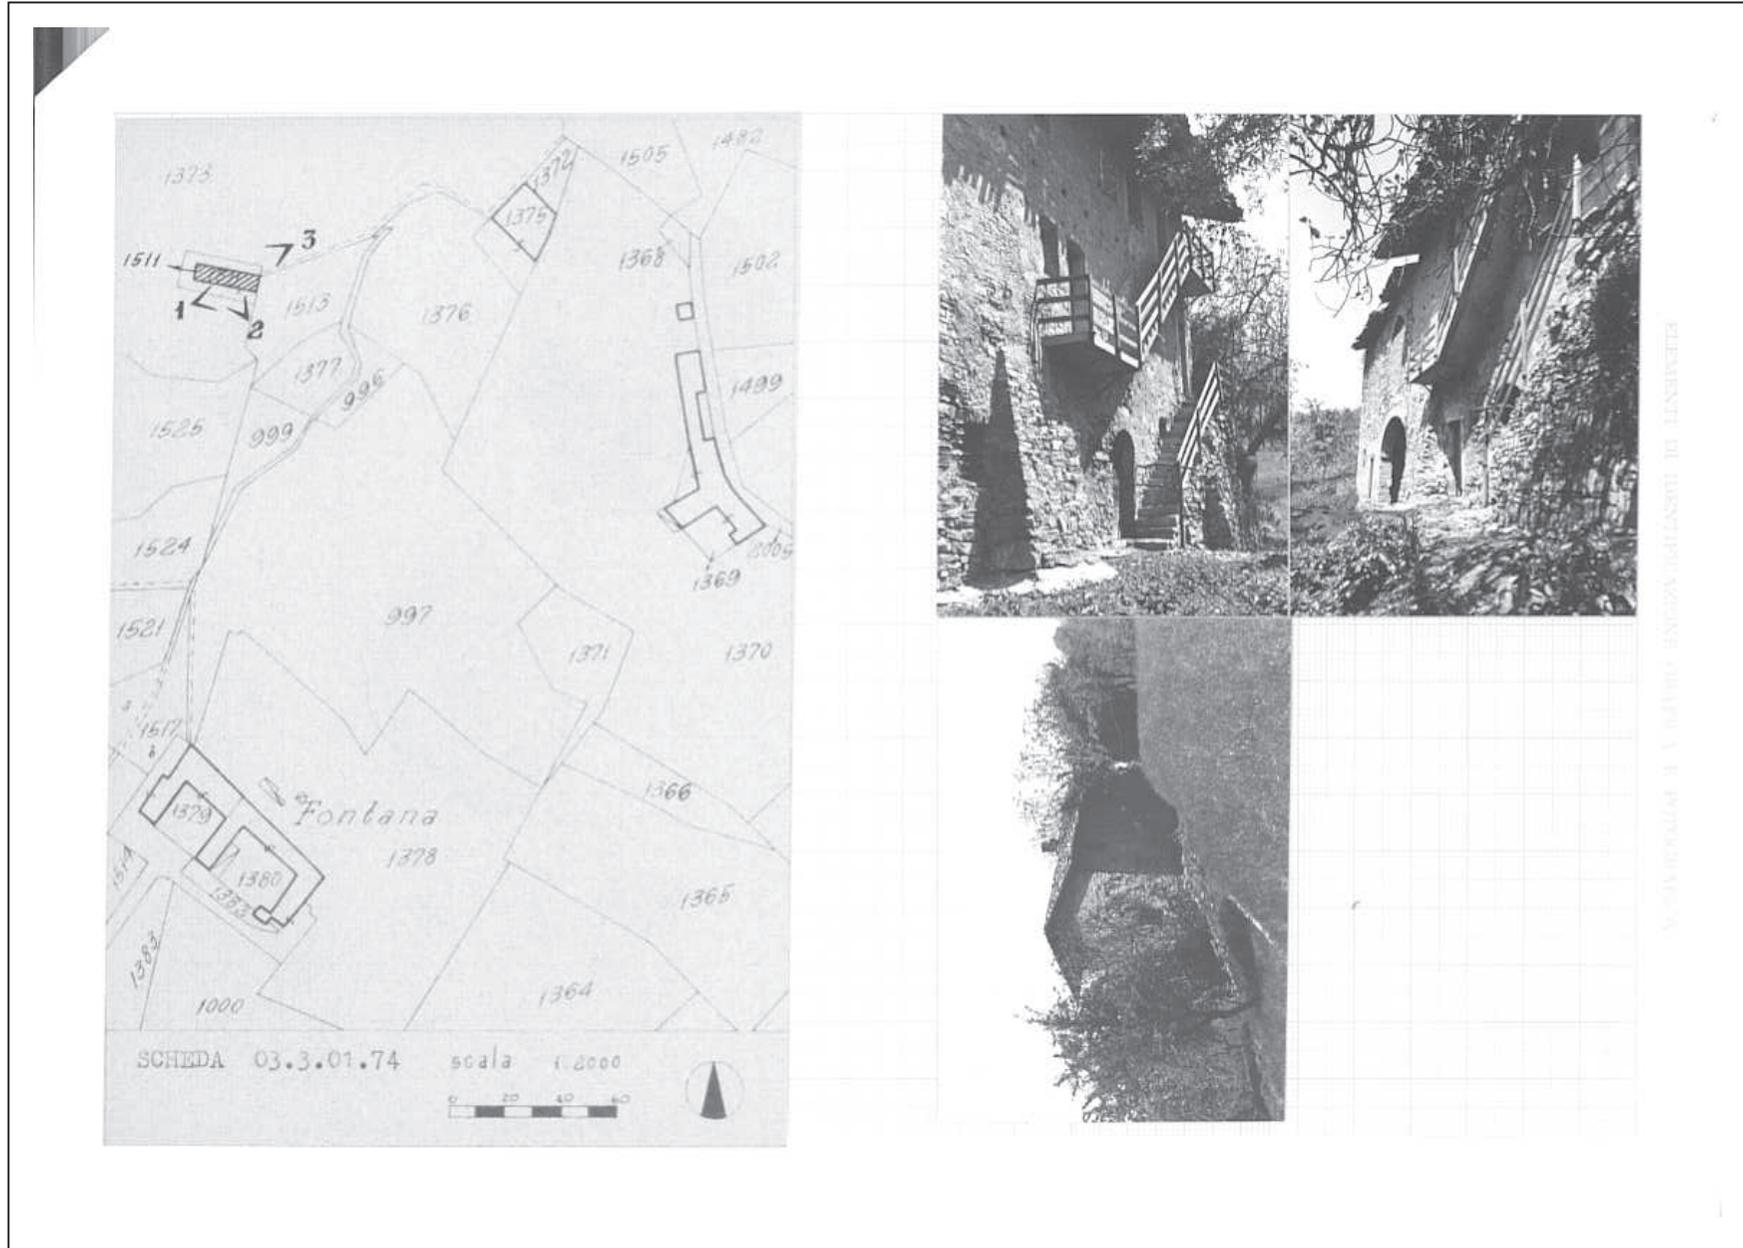
PROTEZIONE PROPOSTA																		B Mediore			III														
																		C Cattivo			IV														
																					V														
DATI CRONOLOGICI									DATI TIPOLOGICI									STRUTTURE E MATERIALI																	
databile al sec. XVI									edificio isolato a mezza costa									muri di pietre e di mattoni, con parti a scarpa																	
planimetria invariata dal 1808									pianta rettangolare									solai di legno																	
1947 c. - lavori di sistemazione									altezza di 2 piani a valle									aperture: contorni in cotto e in arena																	
									scale esterne									ria - inferriate																	
									copertura a 2 falde									tetto con manto di coppi																	
PROPRIETARIO ATTUALE									CARATTERISTICHE PARTICOLARI E CONTESTO									PROPOSTE DI UTILIZZAZIONE E DI RESTAURO																	
Taddei									stalla con volta a vela in cotto

cantina con volta a botte																										
BIBLIOGRAFIA																																			
MAPPA 1808																																			
DOCUMENTI ANNESSI																		OSSERVAZIONI																	
NEG. C 11.26 / C 11.27																		esempio suggestivo di antica																	
C 11.25																		dimora rurale																	
																		REDATTA DA
