| 1 2 3 4 5 6 7 8 9 | | | | | | | | | 1 2 3 4 5 6 7 8 9 | | | | | | | | | 1 2 3 4 5 6 7 8 9 | | | | | | | | | | | | | | | | | |
|---|--|--|---|--|--|---|--|--|---|--|--|---|--|--|---|--|--|---|--|--|---|--|--|---|--|--|---|--|--|--|--|--|--|--|--|
| COMUNE DI BERGAMO | | | | | | | | | PIANO PARTICOLAREGGIATO<br>A CONTENUTO PAESISTICO<br>DEI COLLI | | | | | | | | | INVENTARIO DEI BENI CULTURALI AMBIENTALI | | | | | | | | | MONUMENTI | | | | | | | | |
| DENOMINAZIONE edificio residenziale | | | | | | | | | EPOCA sec. XVII - XX | | | | | | | | | NUMERO SCHEDA | | | | | | | | | | | | | | | | | |
| LOCALITÀ VIA Colle dei Roccoli | | | | | | | | | N. CIV. 5-7 | | | | | | | | | 0 3 3 0 1 8 5 | | | | | | | | | | | | | | | | | |

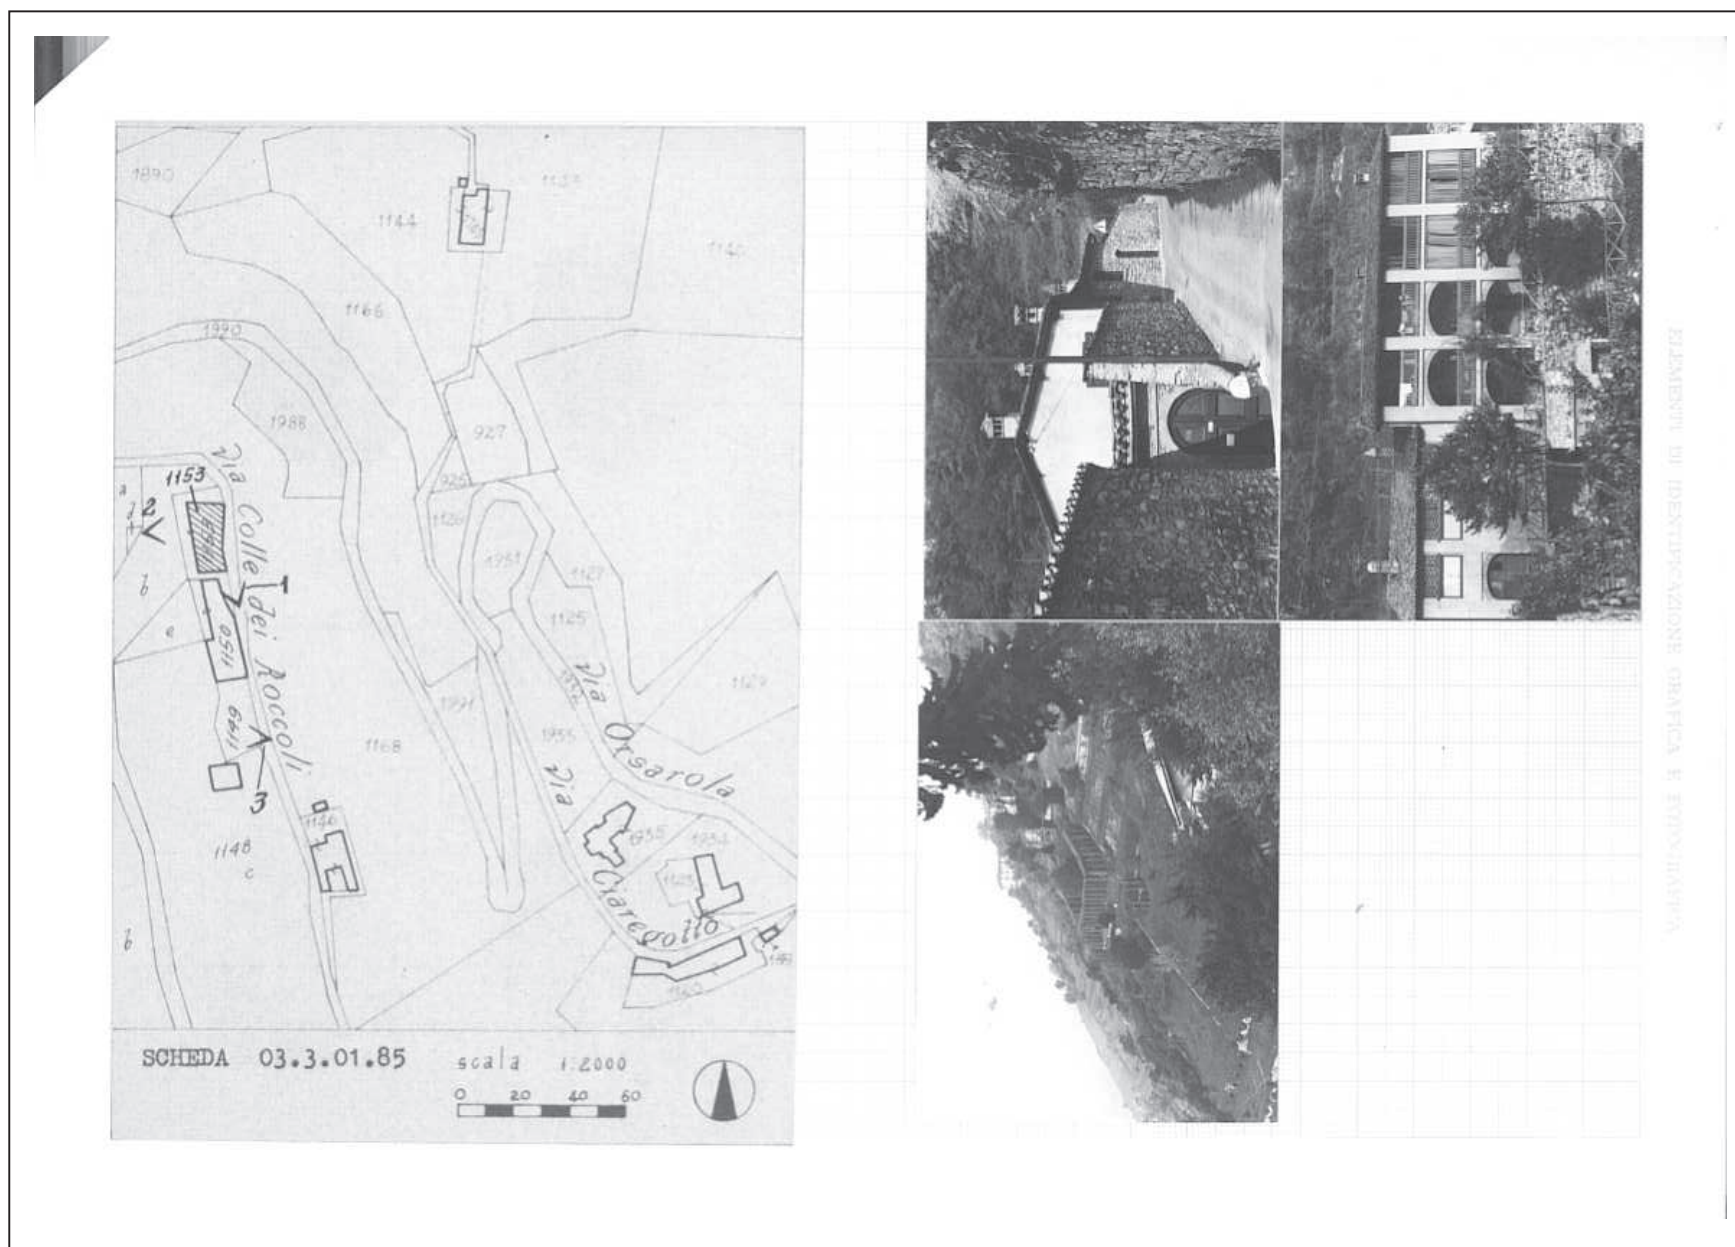
| 1 2 3 4 5 6 7 8 9 | | | | | | | | | 1 2 3 4 5 6 7 8 9 | | | | | | | | | 1 2 3 4 5 6 7 8 9 | | | | | | | | | | | | | | | | | |
|---|--|--|---|--|--|---|--|--|---|--|--|---|--|--|---|--|--|---|--|--|---|--|--|---|--|--|---|--|--|--|--|--|--|--|--|
| databile al sec. XVII | | | | | | | | | edificio isolato su strada | | | | | | | | | muri misti e strutture in mattoni | | | | | | | | | | | | | | | | | |
| planimetria quasi invariata dal 1808 | | | | | | | | | pianta quadrangolare | | | | | | | | | solai di legno | | | | | | | | | | | | | | | | | |
| aggiunta del portico e dei loggiati | | | | | | | | | nella parte a sud, altezza di 3 piani a valle e 1 piano su strada | | | | | | | | | pavimento del portico in cotto | | | | | | | | | | | | | | | | | |
| 1970 c.: ristrutturazione | | | | | | | | | portico e 2 loggiati (archi ribassati in cotto) | | | | | | | | | parapetti di legno | | | | | | | | | | | | | | | | | |
| | | | | | | | | | nella parte a nord, altezza di 2 piani a valle | | | | | | | | | tetto con manto di coppi | | | | | | | | | | | | | | | | | |
| | | | | | | | | | copertura a 2 falde | | | | | | | | | esterno: crema | | | | | | | | | | | | | | | | | |
| Cerutti Mario (di Milano) | | | | | | | | | portalino di accesso ad arco, staccato su strada | | | | | | | | | | | | | | | | | | | | | | | | | | |
| | | | | | | | | | breve rampa selciata | | | | | | | | | | | | | | | | | | | | | | | | | | |
| BIBLIOGRAFIA | | | | | | | | | nel portico: stipiti delle porte in arenaria | | | | | | | | | | | | | | | | | | | | | | | | | | |
| MAPPA 1808 | | | | | | | | | roccolo a valle, ben tenuto, emergente nel paesaggio | | | | | | | | | | | | | | | | | | | | | | | | | | |
