| 1 2 3 4 5 6 7 8 9 | | | | | | | | | 1 2 3 4 5 6 7 8 9 | | | | | | | | | 1 2 3 4 5 6 7 8 9 | | | | | | | | | | | | | | | | | | | | | | | | | | | | | | | | | | | |
|---|--|--|--|--|--|--|--|--|---|--|--|--|--|--|--|--|--|---|--|--|--|--|--|--|--|--|---|--|--|--|--|--|--|--|--|---|--|--|--|--|--|--|--|--|---|--|--|--|--|--|--|--|--|
| <b>COMUNE DI BERGAMO</b> | | | | | | | | | PIANO PARTICOLAREGGIATO<br>A CONTENUTO PAESISTICO<br>DEI COLLI | | | | | | | | | <b>INVENTARIO DEI BENI CULTURALI AMBIENTALI</b> | | | | | | | | | <b>MONUMENTI</b> | | | | | | | | | | | | | | | | | | | | | | | | | | |
| DENOMINAZIONE <b>cascina</b> | | | | | | | | | EPOCA <b>sec. XVI?</b> | | | | | | | | | NUMERO SCHEDA | | | | | | | | | | | | | | | | | | | | | | | | | | | | | | | | | | | |
| LOCALITÀ | | | | | | | | | VIA <b>Zarda</b> | | | | | | | | | N. CIV. <b>10</b> | | | | | | | | | | | | | | | | | | | | | | | | | | | | | | | | | | | |

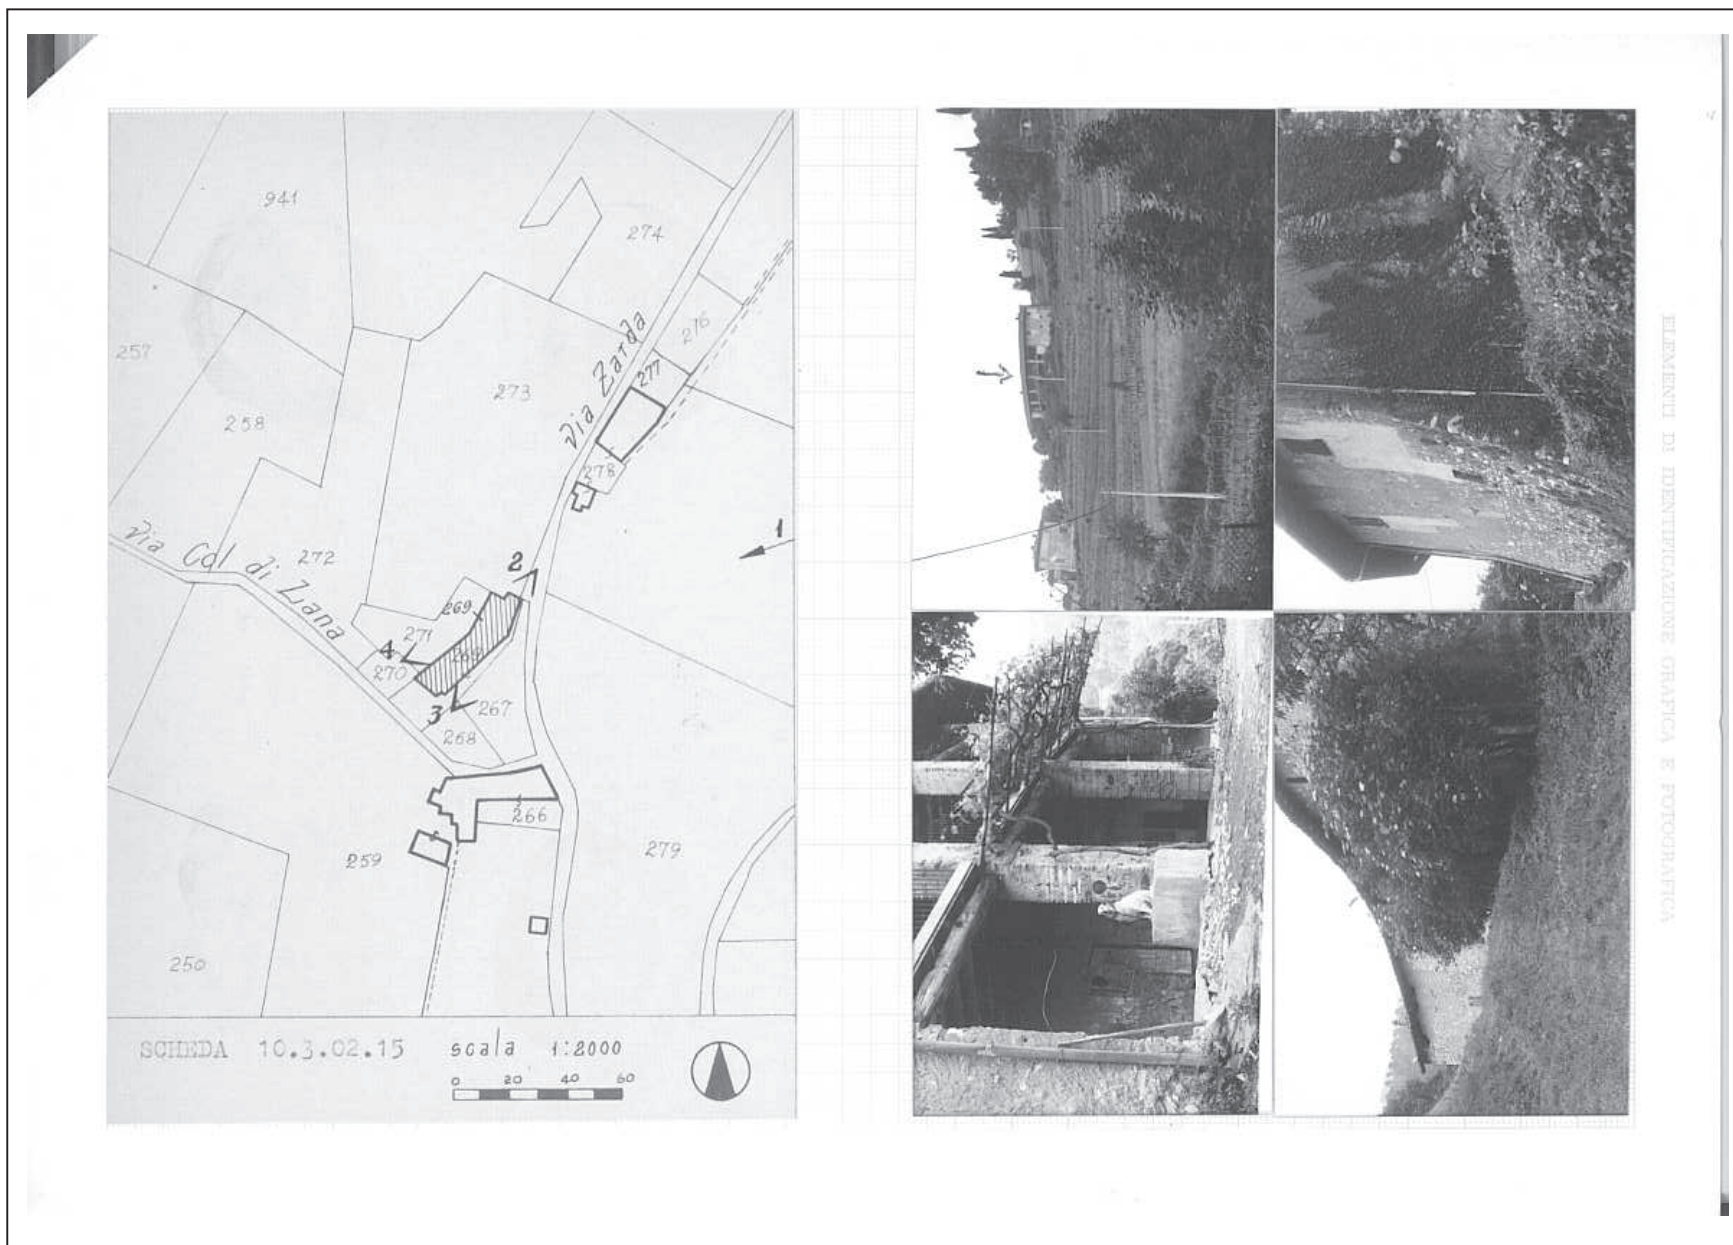
| 1 2 3 4 5 6 7 8 9 | | | | | | | | | 1 2 3 4 5 6 7 8 9 | | | | | | | | | 1 2 3 4 5 6 7 8 9 | | | | | | | | | | | | | | | | | | | | | | | | | | | | | | | | | | | |
|---|--|--|--|--|--|--|--|--|---|--|--|--|--|--|--|--|--|---|--|--|--|--|--|--|--|--|---|--|--|--|--|--|--|--|--|---|--|--|--|--|--|--|--|--|---|--|--|--|--|--|--|--|--|
| databile al sec. XVI | | | | | | | | | edificio isolato a monte della | | | | | | | | | muri misti (fondati sulla roccia) | | | | | | | | | | | | | | | | | | | | | | | | | | | | | | | | | | | |
| planimetria invariata dal 1808 | | | | | | | | | strada | | | | | | | | | in parte con scarpa | | | | | | | | | | | | | | | | | | | | | | | | | | | | | | | | | | | |
| | | | | | | | | | corpo leggermente in curva | | | | | | | | | pilastri di mattoni | | | | | | | | | | | | | | | | | | | | | | | | | | | | | | | | | | | |
| | | | | | | | | | pianta rettangolare allungata | | | | | | | | | solai di legno | | | | | | | | | | | | | | | | | | | | | | | | | | | | | | | | | | | |
| | | | | | | | | | portico e loggiato trabeati | | | | | | | | | tetto con manto di coppi | | | | | | | | | | | | | | | | | | | | | | | | | | | | | | | | | | | |
| | | | | | | | | | copertura a 2 falde | | | | | | | | | | | | | | | | | | | | | | | | | | | | | | | | | | | | | | | | | | | | |
| Pandini Giulio | | | | | | | | | vecchio intonaco coprente | | | | | | | | | notevole emergenza rustica, ben con | | | | | | | | | | | | | | | | | | | | | | | | | | | | | | | | | | | |
| | | | | | | | | | singolare rapporto di pieni e di | | | | | | | | | servata nel paesaggio, da salvaguar | | | | | | | | | | | | | | | | | | | | | | | | | | | | | | | | | | | |
| | | | | | | | | | vuoti | | | | | | | | | dare nei suoi caratteri esterni | | | | | | | | | | | | | | | | | | | | | | | | | | | | | | | | | | | |
| BIBLIOGRAFIA | | | | | | | | | portico profondo | | | | | | | | | | | | | | | | | | | | | | | | | | | | | | | | | | | | | | | | | | | | |
| MAPPA 1808 | | | | | | | | | interessante struttura muraria | | | | | | | | | | | | | | | | | | | | | | | | | | | | | | | | | | | | | | | | | | | | |
| | | | | | | | | | a scarpa | | | | | | | | | | | | | | | | | | | | | | | | | | | | | | | | | | | | | | | | | | | | |
