1 2 3 4 5 6 7 8 9									1 2 3 4 5 6 7 8 9									1 2 3 4 5 6 7 8 9																	
<b>COMUNE DI BERGAMO</b>									PIANO PARTICOLAREGGIATO A CONTENUTO PAESISTICO DEI COLLI									INVENTARIO DEI BENI CULTURALI AMBIENTALI									MONUMENTI								
DENOMINAZIONE cascina									EPOCA sec. XV - XIX									NUMERO SCHEDA																	
LOCALITÀ									VIA Col di Lana									N. CIV. 10																	
CATASTO Valtesse, F 2, mp 348																		1   0   3   0   2   1   8																	
PROPRIETÀ privata									USO ATTUALE disabitata																										
I - STRUTTURA PORTANTE			A <input checked="" type="checkbox"/> B <input type="checkbox"/> C <input type="checkbox"/>			II - PARTI COMPLEMENTARI			A <input type="checkbox"/> B <input type="checkbox"/> C <input checked="" type="checkbox"/>			III - COPERTURA			A <input type="checkbox"/> B <input type="checkbox"/> C <input checked="" type="checkbox"/>			IV - INTERNO			A <input type="checkbox"/> B <input type="checkbox"/> C <input checked="" type="checkbox"/>			V - UMIDITÀ			A <input type="checkbox"/> B <input checked="" type="checkbox"/> C <input type="checkbox"/>			I			GRADO

ELEMENTI DI IDENTIFICAZIONE GRAFICA E FOTOGRA

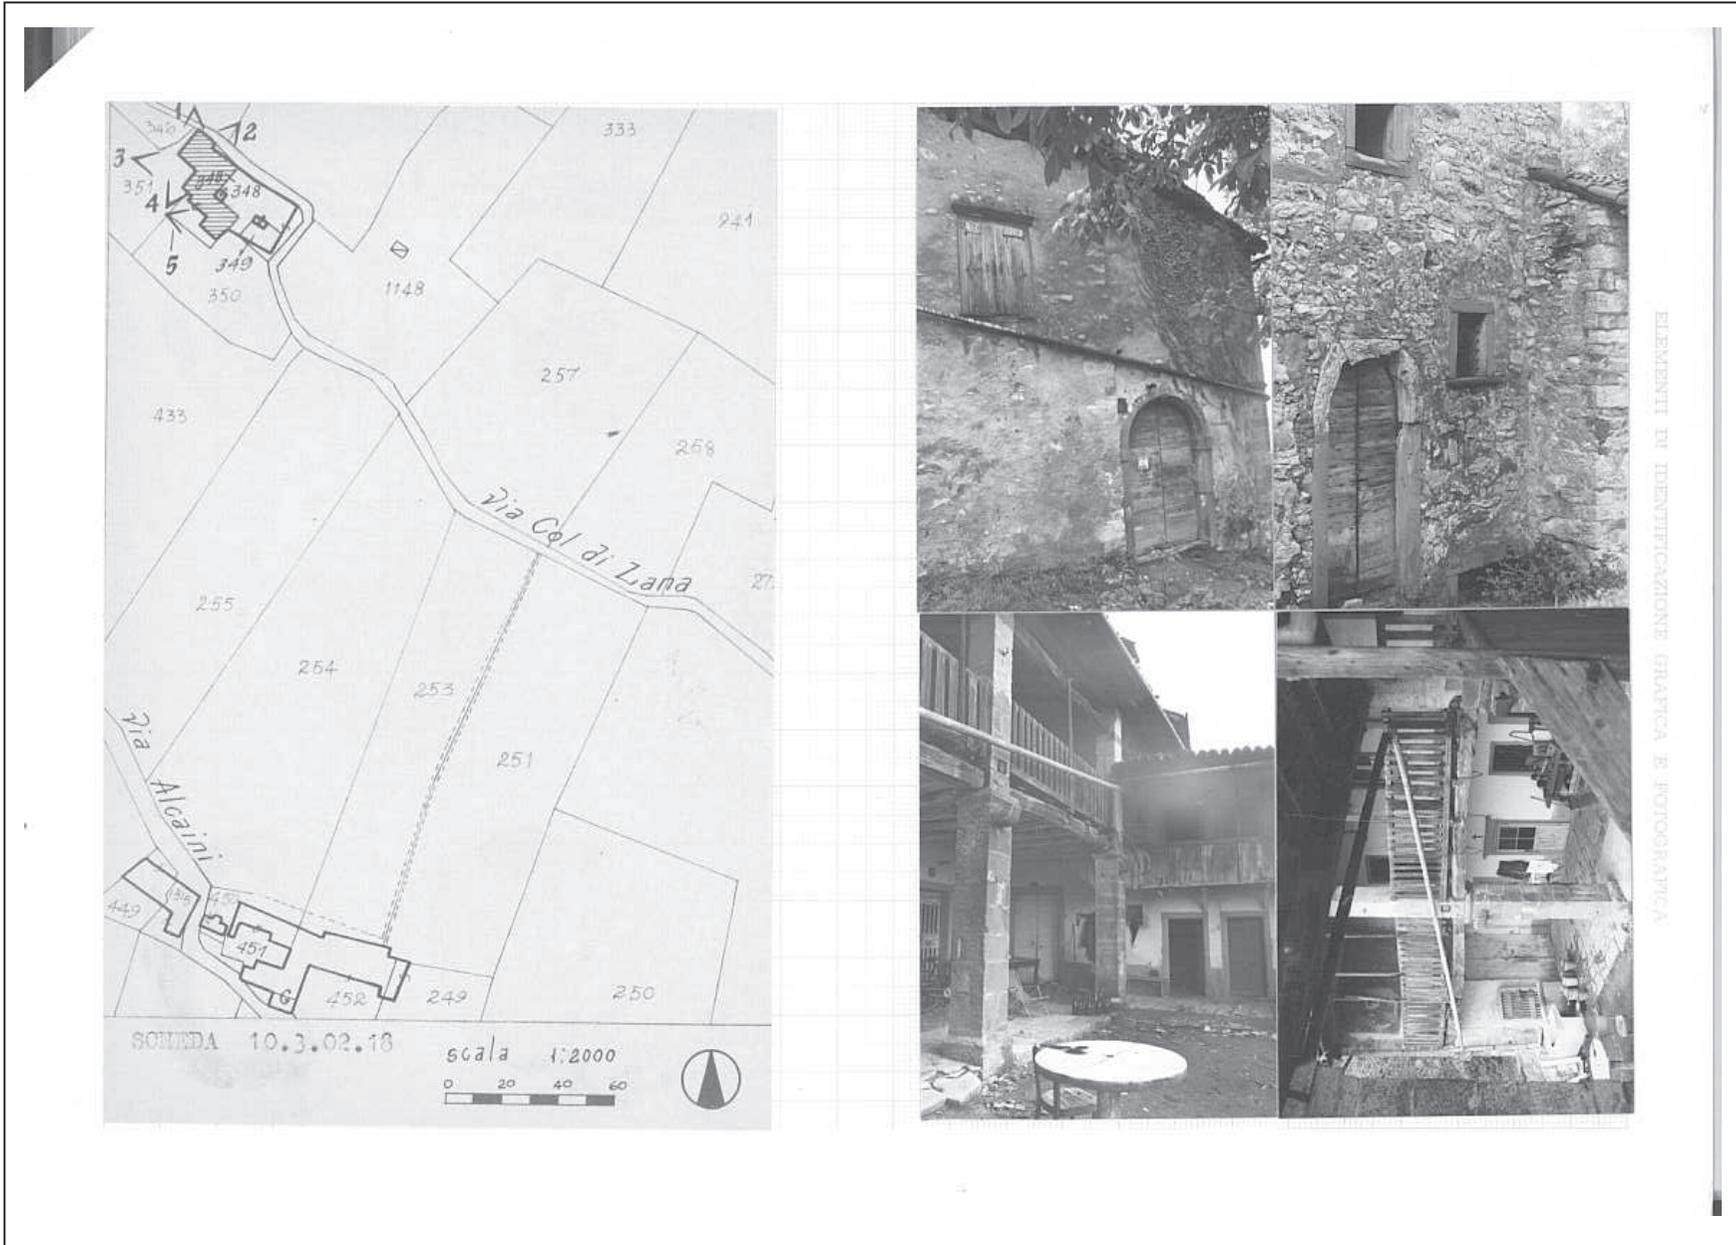
PROTEZIONE ESISTENTE									STATO DI CONSERVAZIONE									A Buono			B Mediocre			C Cattivo			II			3					
PROTEZIONE PROPOSTA affreschi esterni																																			
DATI CRONOLOGICI									DATI TIPOLOGICI									STRUTTURE E MATERIALI																	
strutture (pilastri) riferibili al XV sec.									nucleo compatto a mezza costa - edificio unito a quello della scheda 10.3.02.17									muri misti																	
planimetria quasi invariata dal 1808									pianta a L									pilastri di pietre squadrate																	
brutta apertura recente nel lato a monte									portico e loggiato trabeati									solai di legno																	
ex proprietà Adelasio									ballatoio e scala esterna nell'a la verso valle									ballatoi di legno																	
ex cantina (Gotti)									copertura a 2 falde									finestre con inferriate																	
																		tetto con manto di coppi

PROPRIETARIO ATTUALE									CARATTERISTICHE PARTICOLARI E CONTESTO									PROPOSTE DI UTILIZZAZIONE E DI RESTAURO																	
Angelini Sandro									nel loggiato, affreschi barocchi (Annunciazione - S. Giuseppe)																										
									croci affrescate sui pilastri																										
BIBLIOGRAFIA																																			
MAPPA 1808									portico lastricato - pozzo																										
DOCUMENTI ANNESSI																		OSSERVAZIONI																	
NEG. C 19.35 / C 17.5a																		edificio rustico notevole per la struttura e per le figurazioni affrescate																	
C 19.36a / C 17.1a																		REDATTA DA V. Zanella																	
C 17.3a									scheda bis									IL ott. 77																	
																		VISTA DA																	
																		IL																	
1 2 3 4 5 6 7 8 9									1 2 3 4 5 6 7 8 9									1 2 3 4 5 6 7 8 9
