1 2 3 4 5 6 7 8 9									1 2 3 4 5 6 7 8 9									1 2 3 4 5 6 7 8 9																																															
<b>COMUNE DI BERGAMO</b>									PIANO PARTICOLAREGGIATO A CONTENUTO PAESISTICO DEI COLLI									INVENTARIO DEI BENI CULTURALI AMBIENTALI									MONUMENTI																																						
DENOMINAZIONE oratorio di S. Carlo									EPOCA sec. XVIII - XIX									NUMERO SCHEDA																																															
LOCALITA Bassani									VIA Bassani									N. CIV.																																															
CATASTO Valtesse, F 1, mp F									USO ATTUALE magazzino									1 0 3 0 2 2 7																																															
PROPRIETA privata									I - STRUTTURA PORTANTE A <input checked="" type="checkbox"/> B <input type="checkbox"/> C <input type="checkbox"/>									II - PARTI COMPLEMENTARI A <input type="checkbox"/> B <input type="checkbox"/> C <input checked="" type="checkbox"/>									III - COPERTURA A <input type="checkbox"/> B <input type="checkbox"/> C <input checked="" type="checkbox"/>									IV - INTERNO A <input type="checkbox"/> B <input type="checkbox"/> C <input checked="" type="checkbox"/>									V - UMIDITA A <input ty

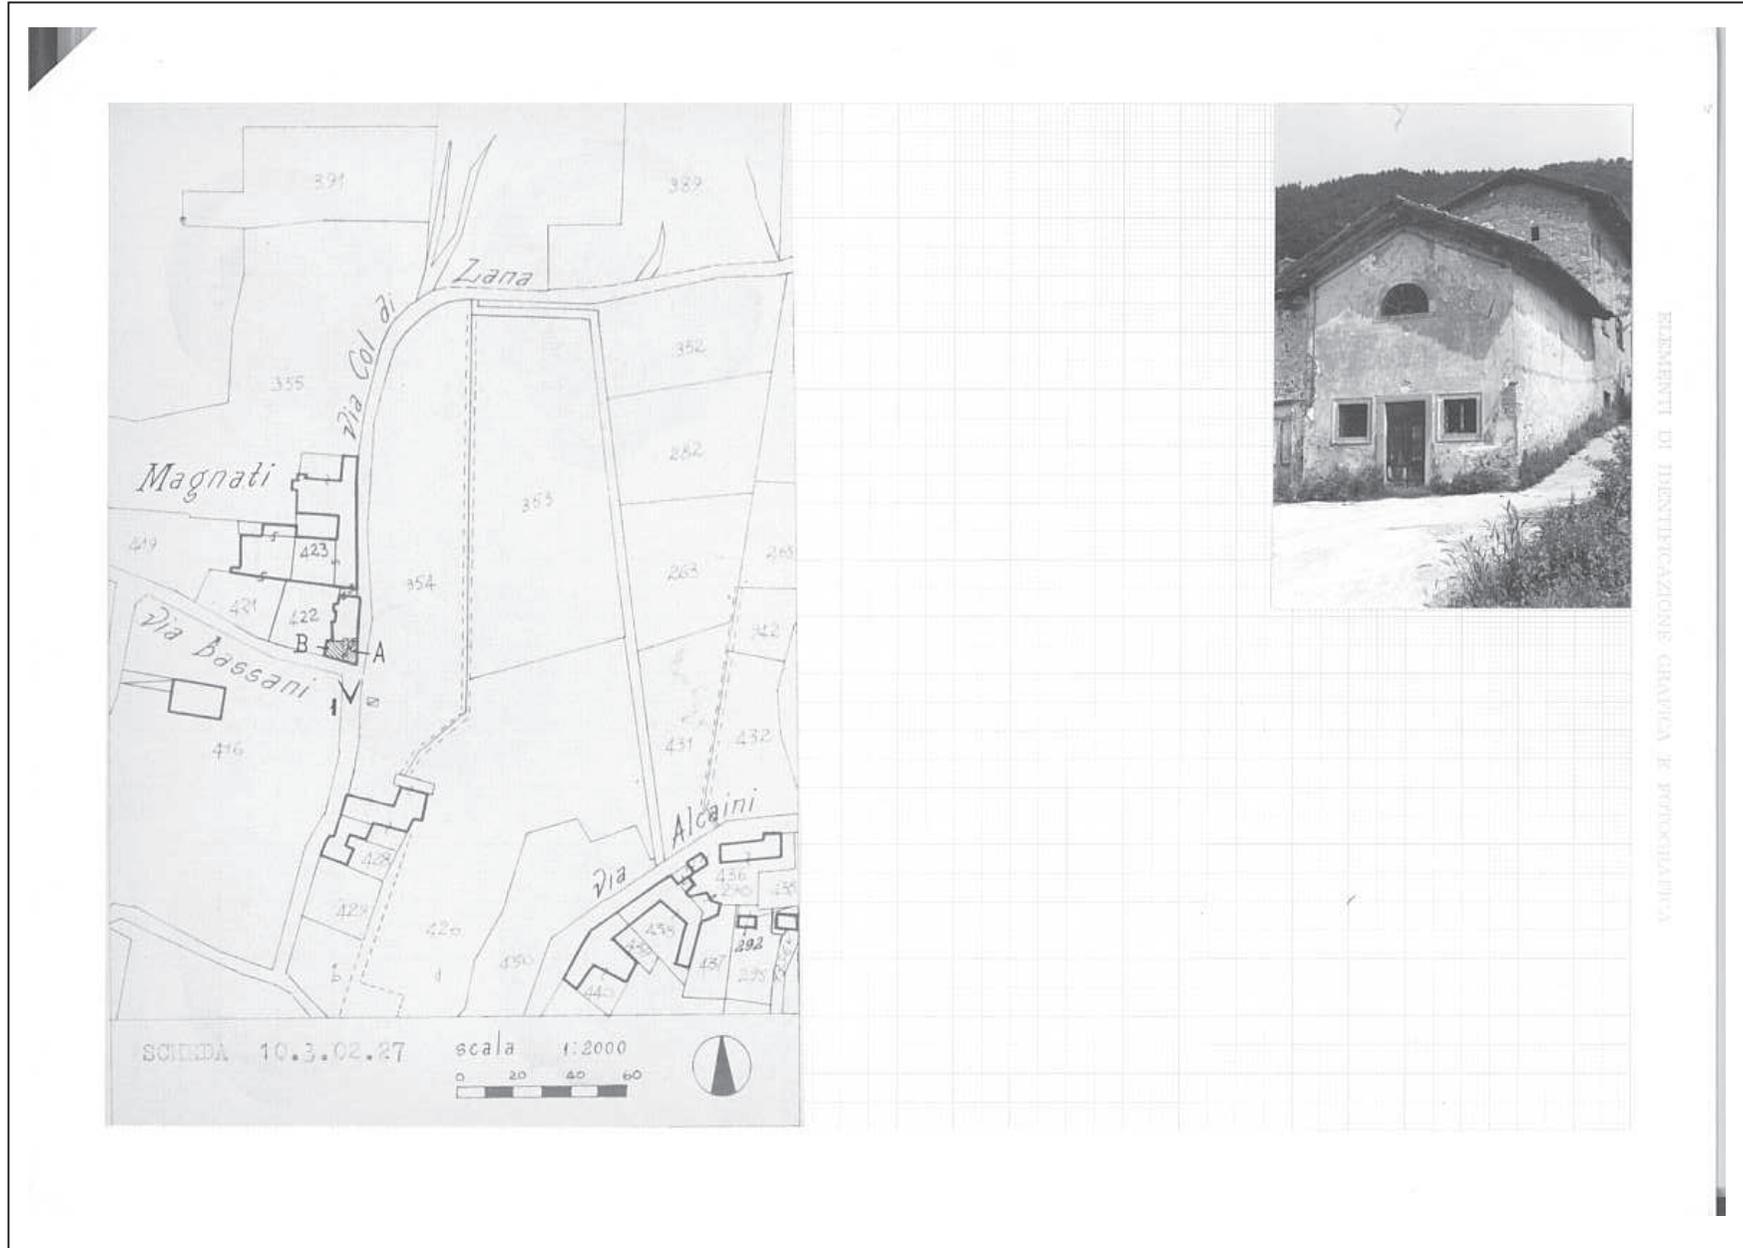
PROTEZIONE ESISTENTE									STATO DI CONSERVAZIONE A Buono B Mediocre C Cattivo																																																								
PROTEZIONE PROPOSTA																																																																	
DATI CRONOLOGICI									DATI TIPOLOGICI									STRUTTURE E MATERIALI																																															
edificio databile al sec. XVIII									edificio ad angolo tra strade									muri misti																																															
sec. XIX - aggiunto il corpo B									A = oratorio, a pianta rettangolare									solai di legno																																															
in funzione fino agli anni '30									volta a botte									aperture: contorni di arenaria e																																															
									fronte a capanna									inferriate																																															
									copertura a 2 falde									tetto con manto di coppi

B = edificio annesso									esterno: facciata arancione; fianchi																																															
									pianta quadrangolare									grigi																																															
									altezza di 2 piani																																																								
									copertura a 1 falda																																																								
PROPRIETARIO ATTUALE									CARATTERISTICHE PARTICOLARI E CONTESTO									PROPOSTE DI UTILIZZAZIONE E DI RESTAURO																																															
Bulgarini									A = portale trabeato con finestre laterali																																																								
									finestra semicircolare in alto																																																								
BIBLIOGRAFIA									interno a 2 campate																																																								
MAPPA 1808, MAIRONI, 1820, III, 206									alle pareti, ovali con stazioni della Via Crucis affrescate
