1 2 3 4 5 6 7 8 9									1 2 3 4 5 6 7 8 9									1 2 3 4 5 6 7 8 9																													
COMUNE DI BERGAMO									PIANO PARTICOLAREGGIATO A CONTENUTO PAESISTICO DEI COLLI									INVENTARIO DEI BENI CULTURALI AMBIENTALI									MONUMENTI																				
DENOMINAZIONE cascina									EPOCA sec. XV? - XVIII									NUMERO SCHEDA																													
LOCALITA Bassani									N. CIV. 25									1 0 3 0 2 3 2																													
CATASTO Valtesse, F 1, mp 1238 - 1239 - 1240									USO ATTUALE abitazione (1 famiglia)																																						
PROPRIETA privata																																															
I - STRUTTURA PORTANTE			A B X			II - PARTI COMPLEMENTARI			A B X			III - COPERTURA			A B X			IV - INTERNO			A B X			V - UMIDITA			A Inesistente B Tracce C Rilevante			A X C			I GRADO			II			III 3			IV			V		
PROTEZIONE ESISTENTE									STATO DI CONSERVAZIONE									A Buono B Mediocre C Cattivo

1 2 3 4 5 6 7 8 9	1 2 3 4 5 6 7 8 9	1 2 3 4 5 6 7 8 9									
COMUNE DI BERGAMO PIANO PARTICOLAREGGIATO A CONTENUTO PAESISTICO DEI COLLI		INVENTARIO DEI BENI CULTURALI AMBIENTALI									
DENOMINAZIONE cascina		EPOCA sec. XV? - XVIII									
LOCALI

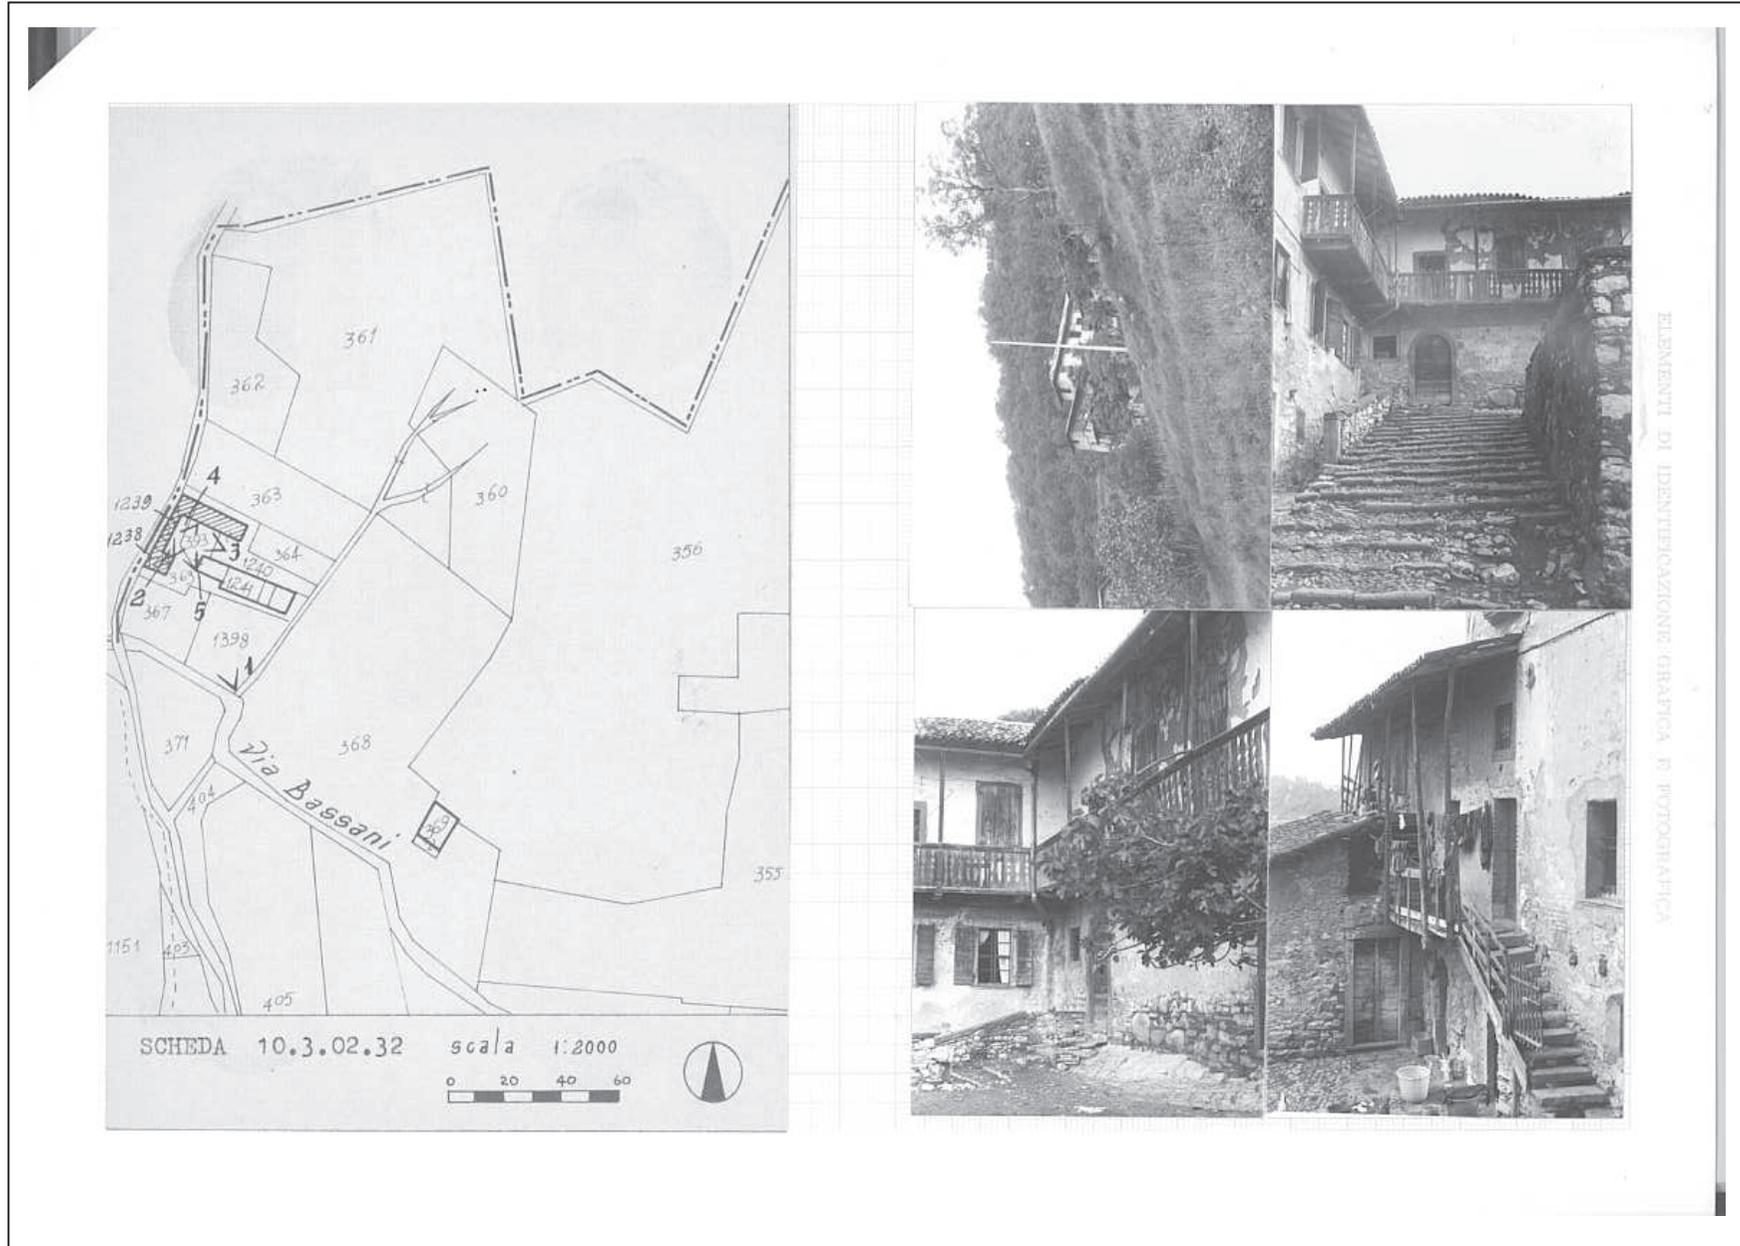
PROTEZIONE PROPOSTA																																															
DATI CRONOLOGICI									DATI TIPOLOGICI									STRUTTURE E MATERIALI																													
elementi antichi, probabilmente tardomedioevali (nell'ala verso sud)									edificio isolato a mezza costa corpo principale con pianta a L altezza di 2 piani ballatoio									muri misti, costruiti su roccia solai di legno aperture: contorni di arenaria tetti con manto di coppi																													
indicata nel catasto 1843 come "casa di villeggiatura"									copertura a padiglione - ala digradante a valle altezza di 3 piani ballatoio e scala esterna copertura a padiglione																																						
PROPRIETARIO ATTUALE									CARATTERISTICHE PARTICOLARI E CONTESTO									PROPOSTE DI UTILIZZAZIONE E DI RESTAURO																													
Zanchi Angelo									nel corpo principale, a piano terreno aperture ad arco sotto il ballatoio di legno con balaustra lavorata: decorazioni a fregio tinteggiato balconcini con davanzali in ferro battuto ('700)

BIBLIOGRAFIA																		OSSERVAZIONI																													
MAPPA 1808; MAPPA 1843									pozzo all'angolo del corpo a L ./.									singolare complesso di notevole valore architettonico e ambientale																													
DOCUMENTI ANNESSI																		REDATTA DA																													
NEG. C 14.27 / C 14.33 C 14.28 / C 14.30 C 14.31 scheda bis																		V. Zanella																													
																		IL ott. 77																													
																		VISTA DA																													
																		IL																													
1 2 3 4 5 6 7 8 9									1 2 3 4 5 6 7 8 9									1 2 3 4 5 6 7 8 9

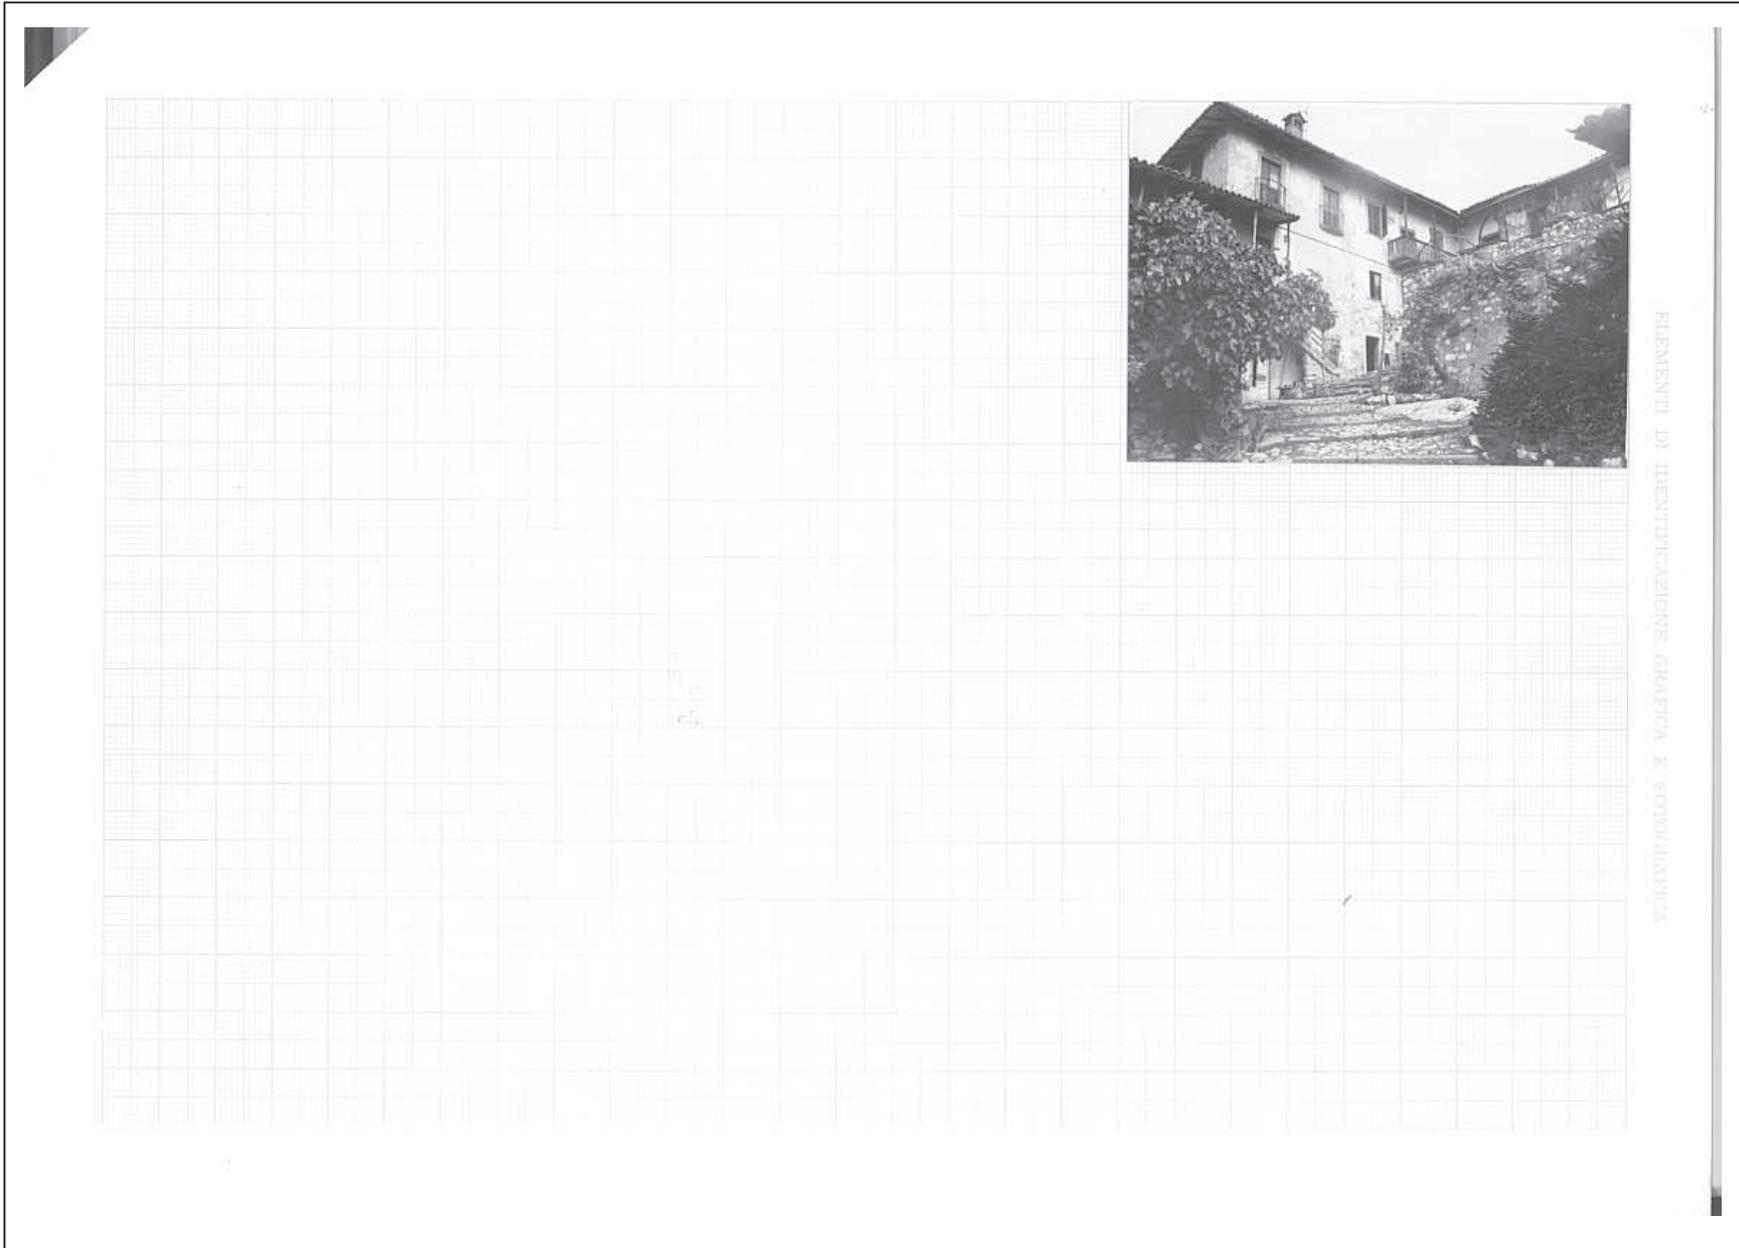
GRADO 3									
DATI CRONOLOGICI	DATI TIPOLOGICI	STRUTTURE E MATERIALI									
PROPRIETARIO ATTUALE	CARATTERISTICHE PARTICOLARI E CONTESTO ./. nel corpo a valle, porta ad arco di pietra	PROPOSTE DI UTILIZZAZIONE E DI RESTAURO									
BIBLIOGRAFIA	corte erbosa antistante larga gradonata lastricata di accesso	OSSERVAZIONI									
DOCUMENTI ANNESSI NEG. C 14.31		REDATTA DA V. Zanella IL ott. 77 VISTA DA IL									
1 2 3 4 5 6 7 8 9	1 2 3 4 5 6 7 8 9	1 2 3 4 5 6 7 8 9
