1									2									3																										
COMUNE DI BERGAMO									PIANO PARTICOLAREGGIATO A CONTENUTO PAESISTICO DEI COLLI									INVENTARIO DEI BENI CULTURALI AMBIENTALI									MONUMENTI																	
DENOMINAZIONE villa Cinquandò - parte padronale																		EPOCA sec. XVIII - XX									NUMERO SCHEDA																	
LOCALITÀ Cinquandò																		VIA Valle									N. CIV. 18									1 0 3 0 3 1 7								
CATASTO Redona, F 2, mp 185 - 187																		USO ATTUALE abitazione (1 famiglia)																										
PROPRIETÀ privata																																												
I - STRUTTURA PORTANTE			A <input checked="" type="checkbox"/> B <input type="checkbox"/> C <input type="checkbox"/>			II - PARTI COMPLEMENTARI			A <input checked="" type="checkbox"/> B <input type="checkbox"/> C <input type="checkbox"/>			III - COPERTURA			A <input checked="" type="checkbox"/> B <input type="checkbox"/> C <input type="checkbox"/>			IV - INTERNO			A <input checked="" type="checkbox"/> B <input type="checkbox"/> C <input type="checkbox"/>			V - UMIDITÀ			A <input type="checkbox"/> B <input type="checkbox"/> C <input type="checkbox"/>			Inesistente Tracce Rilevante

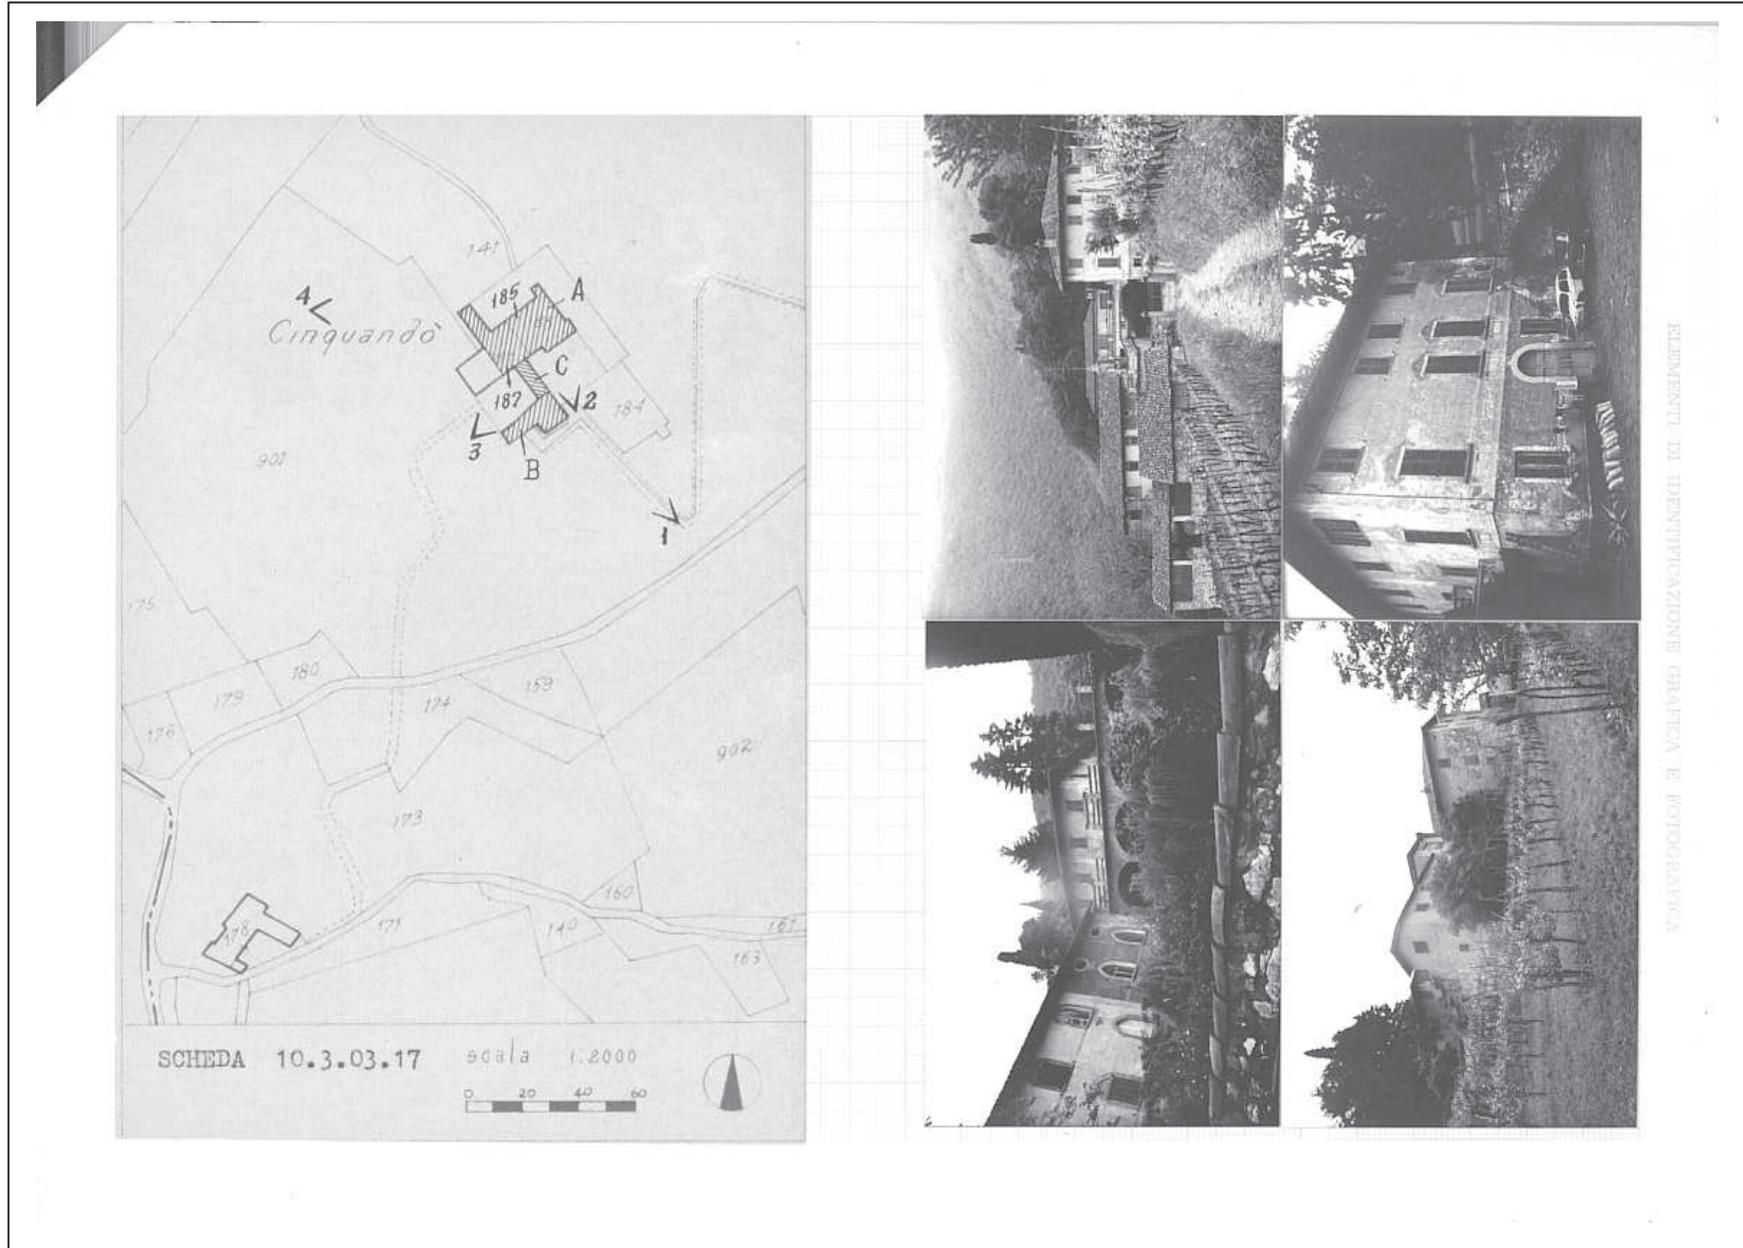
PROTEZIONE ESISTENTE																		STATO DI CONSERVAZIONE									A Buono B Mediocre C Cattivo									II			A = 2					
PROTEZIONE PROPOSTA																																				III			B-C = 4					
DATI CRONOLOGICI									DATI TIPOLOGICI									STRUTTURE E MATERIALI																										
edificio databile al sec. XVIII									parte padronale di un complesso articolato isolato a mezza costa (v. anche scheda 10.3.03.16)									muri misti																										
nel 1765 era proprietà Nullo									A = corpo principale a pianta quadrangolare									strutture più recenti in prismi e mattoni																										
nel catasto del 1842 è indicata come "casa di villeggiatura"									altezza di 3 piani - copertura a padiglione - articolazioni rustiche a 2 piani									solai in legno (in parte a vista)																										
dal secondo '800, proprietà Monzini									B = rustico (stalla e fienile) - altezza 2 p. - copert. a 2 falde									aperture: contorni di pietra (in parte) e inferriate (verso monte)

1940-45: ristrutturazione interna - costruzione ala di collegamento (C) tra i corpi A e B - abolito scalone tra cortile e giardino									CARATTERISTICHE PARTICOLARI E CONTESTO									tetto con manto di coppi																										
PROPRIETARIO ATTUALE									A = scalone interno a 3 rampe in sale d'angolo, camini del '700- nella cucina, ampio camino in pietra tra con stemma									esterno = nel corpo principale, giallo con decorazioni ottocentesche																										
Monzini									al piano del cortile, portico e oratorio privato (dedicato alla Vergine), a pianta rettangolare, con piccolo coro di legno									PROPOSTE DI UTILIZZAZIONE E DI RESTAURO																										
BIBLIOGRAFIA MAIRONI; 1820, III, 43; MAPPA 1808 - 1842; PELANDI, IV, 143-145									cortile lastricato e recintato									./.																										
DOCUMENTI ANNESSI NEG. C 14.20 / C 42.2a C 14.22 / C 14.21									scala di collegamento col giardino									superiore (pini marittimi)
