1 2 3 4 5 6 7 8 9									1 2 3 4 5 6 7 8 9									1 2 3 4 5 6 7 8 9								
COMUNE DI BERGAMO			PIANO PARTICOLAREGGIATO A CONTENUTO PAESISTICO DEI COLLI			INVENTARIO DEI BENI CULTURALI AMBIENTALI									MONUMENTI											
DENOMINAZIONE edificio residenziale						EPOCA sec. XIX - XX						NUMERO SCHEDA														
LOCALITÀ			VIA Valle			N. CIV. 5						1030332														
CATASTO Redona, F 3, mp 536			PROPRIETÀ privata			USO ATTUALE abitazione																				
I - STRUTTURA PORTANTE <input checked="" type="checkbox"/> B C			II - PARTI COMPLEMENTARI <input checked="" type="checkbox"/> B C			III - COPERTURA <input checked="" type="checkbox"/> B C			IV - INTERNO <input checked="" type="checkbox"/> B C			V - UMIDITÀ			A Inesistente B Tracce Rilevanti C <input checked="" type="checkbox"/> B C			I			GRADO					
PROTEZIONE ESISTENTE						STATO DI CONSERVAZIONE						A Buono B Mediocre C Cattivo			II			5

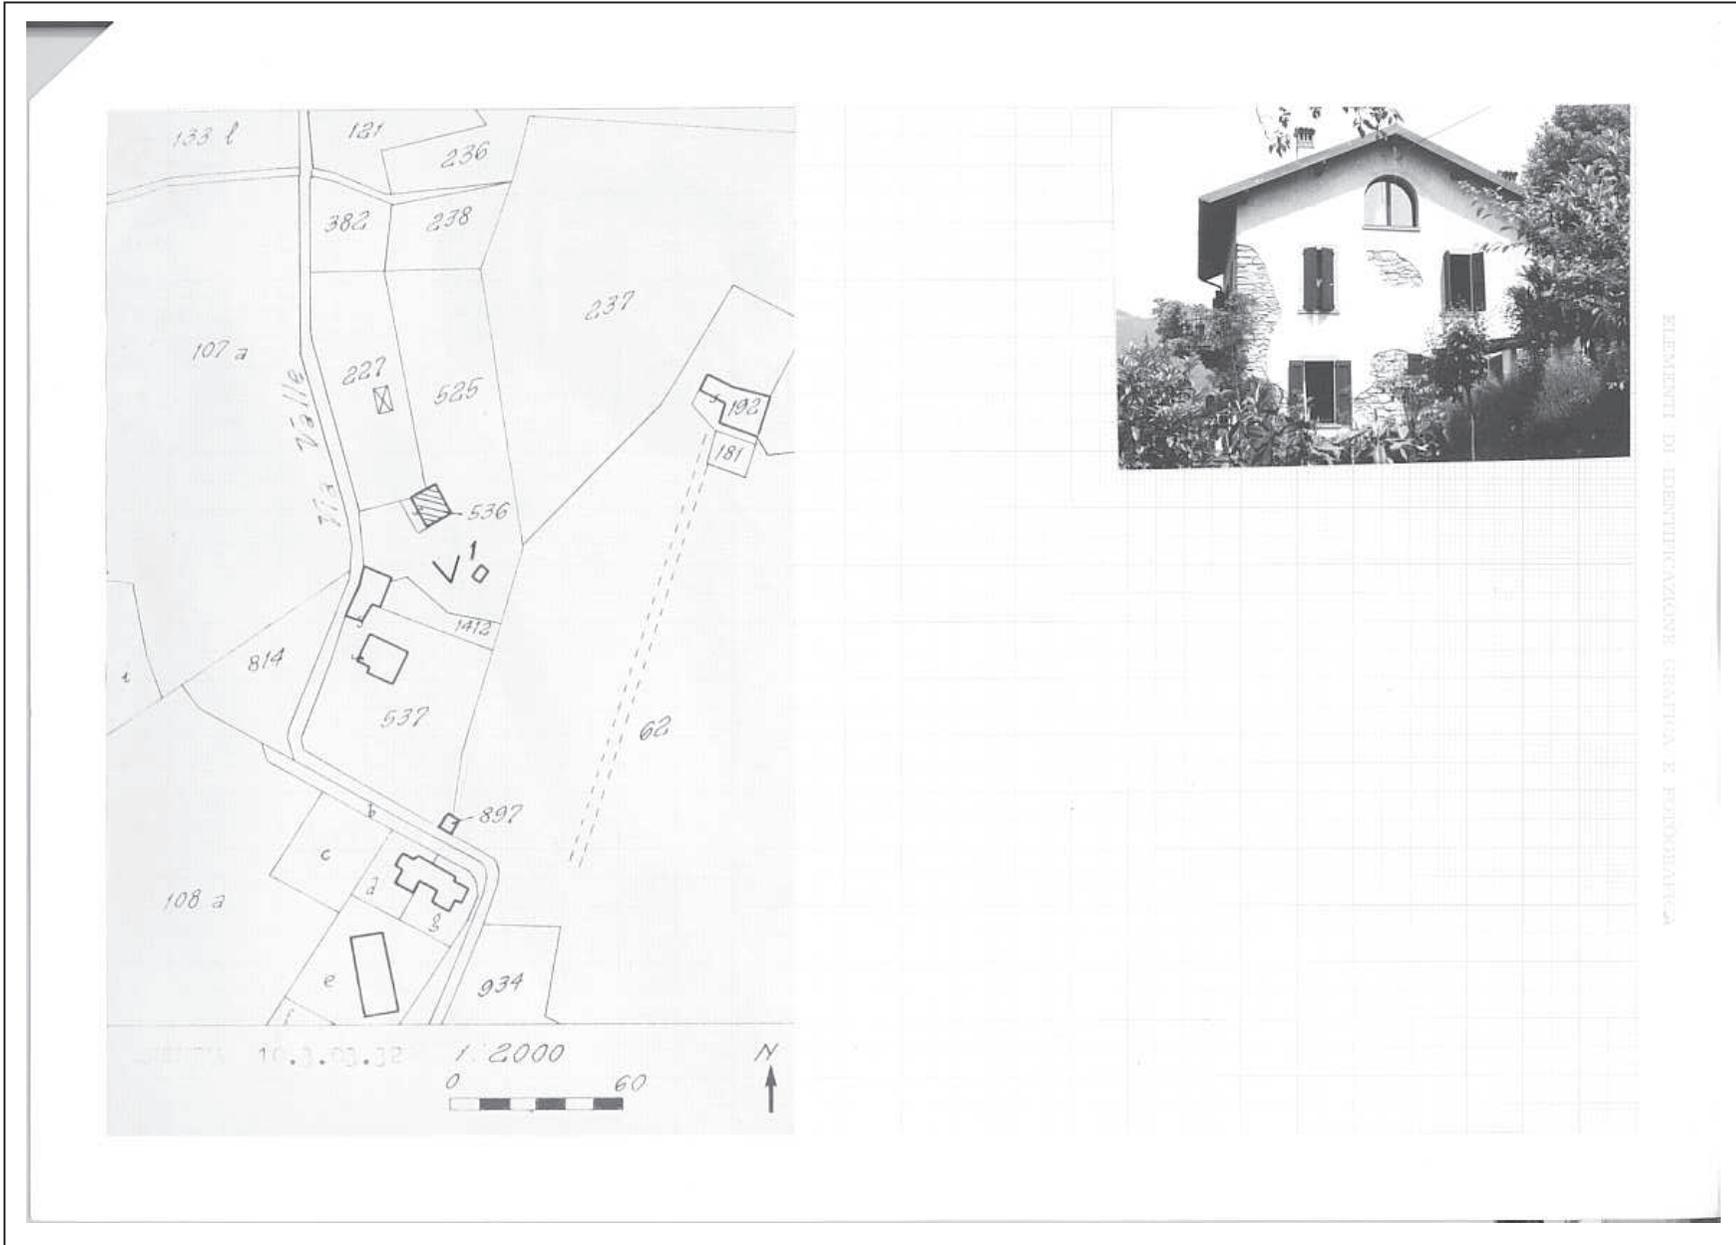
PROTEZIONE PROPOSTA															III											
IV															V											
DATI CRONOLOGICI									DATI TIPOLOGICI									STRUTTURE E MATERIALI								
cascina costruita tra la fine dell'Ottocento e i primi del Novecento, ristrutturata negli anni 1979-80									edificio isolato pianta rettangolare altezza di 2 piani + sottotetto tetto a due falde									muri di pietra, lasciati in parte a vista manto di copertura in coppi								
PROPRIETARIO ATTUALE									CARATTERISTICHE PARTICOLARI E CONTESTO									PROPOSTE DI UTILIZZAZIONE E DI RESTAURO								
dott. Giuseppe Pezzotta									terrazzo antistante parco con bungalow																	
BIBLIOGRAFIA																										
DOCUMENTI ANNESSI																		OSSERVAZIONI								
NEG. P 1.35																		REDATTA DA V. Zanella IL 13/5/82								
																		VISTA DA IL								
1 2 3 4 5 6 7 8 9									1 2 3 4 5 6 7 8 9									1 2 3 4 5 6 7 8 9
