1 2 3 4 5 6 7 8 9									1 2 3 4 5 6 7 8 9									1 2 3 4 5 6 7 8 9																				
<b>COMUNE DI BERGAMO</b>									PIANO PARTICOLAREGGIATO A CONTENUTO PAESISTICO DEI COLLI									INVENTARIO DEI BENI CULTURALI AMBIENTALI									MONUMENTI											
DENOMINAZIONE cascina Stroppa									EPOCA sec. XVII? - XX									NUMERO SCHEDA																				
LOCALITÀ									VIA Gojssis (angolo via della Delizia)									N. CIV. 20																				
CATASTO Redona, F 3, mp 57									USO ATTUALE abitazione									1 0 3 0 3 3 4																				
PROTEZIONE ESISTENTE									STATO DI CONSERVAZIONE									GRADO																				
I - STRUTTURA PORTANTE A <input checked="" type="checkbox"/> B <input type="checkbox"/> C <input type="checkbox"/>			H - PARTI COMPLEMENTARI A <input checked="" type="checkbox"/> B <input type="checkbox"/> C <input type="checkbox"/>			III - COPERTURA A <input checked="" type="checkbox"/> B <input type="checkbox"/> C <input type="checkbox"/>			IV - INTERNO A <input checked="" type="checkbox"/> B <input type="checkbox"/> C <input type="checkbox"/>			V - UMDITÀ			A Insistente B Tracce C Rilevante			A <input checked="" type="checkbox"/> B <input type="check

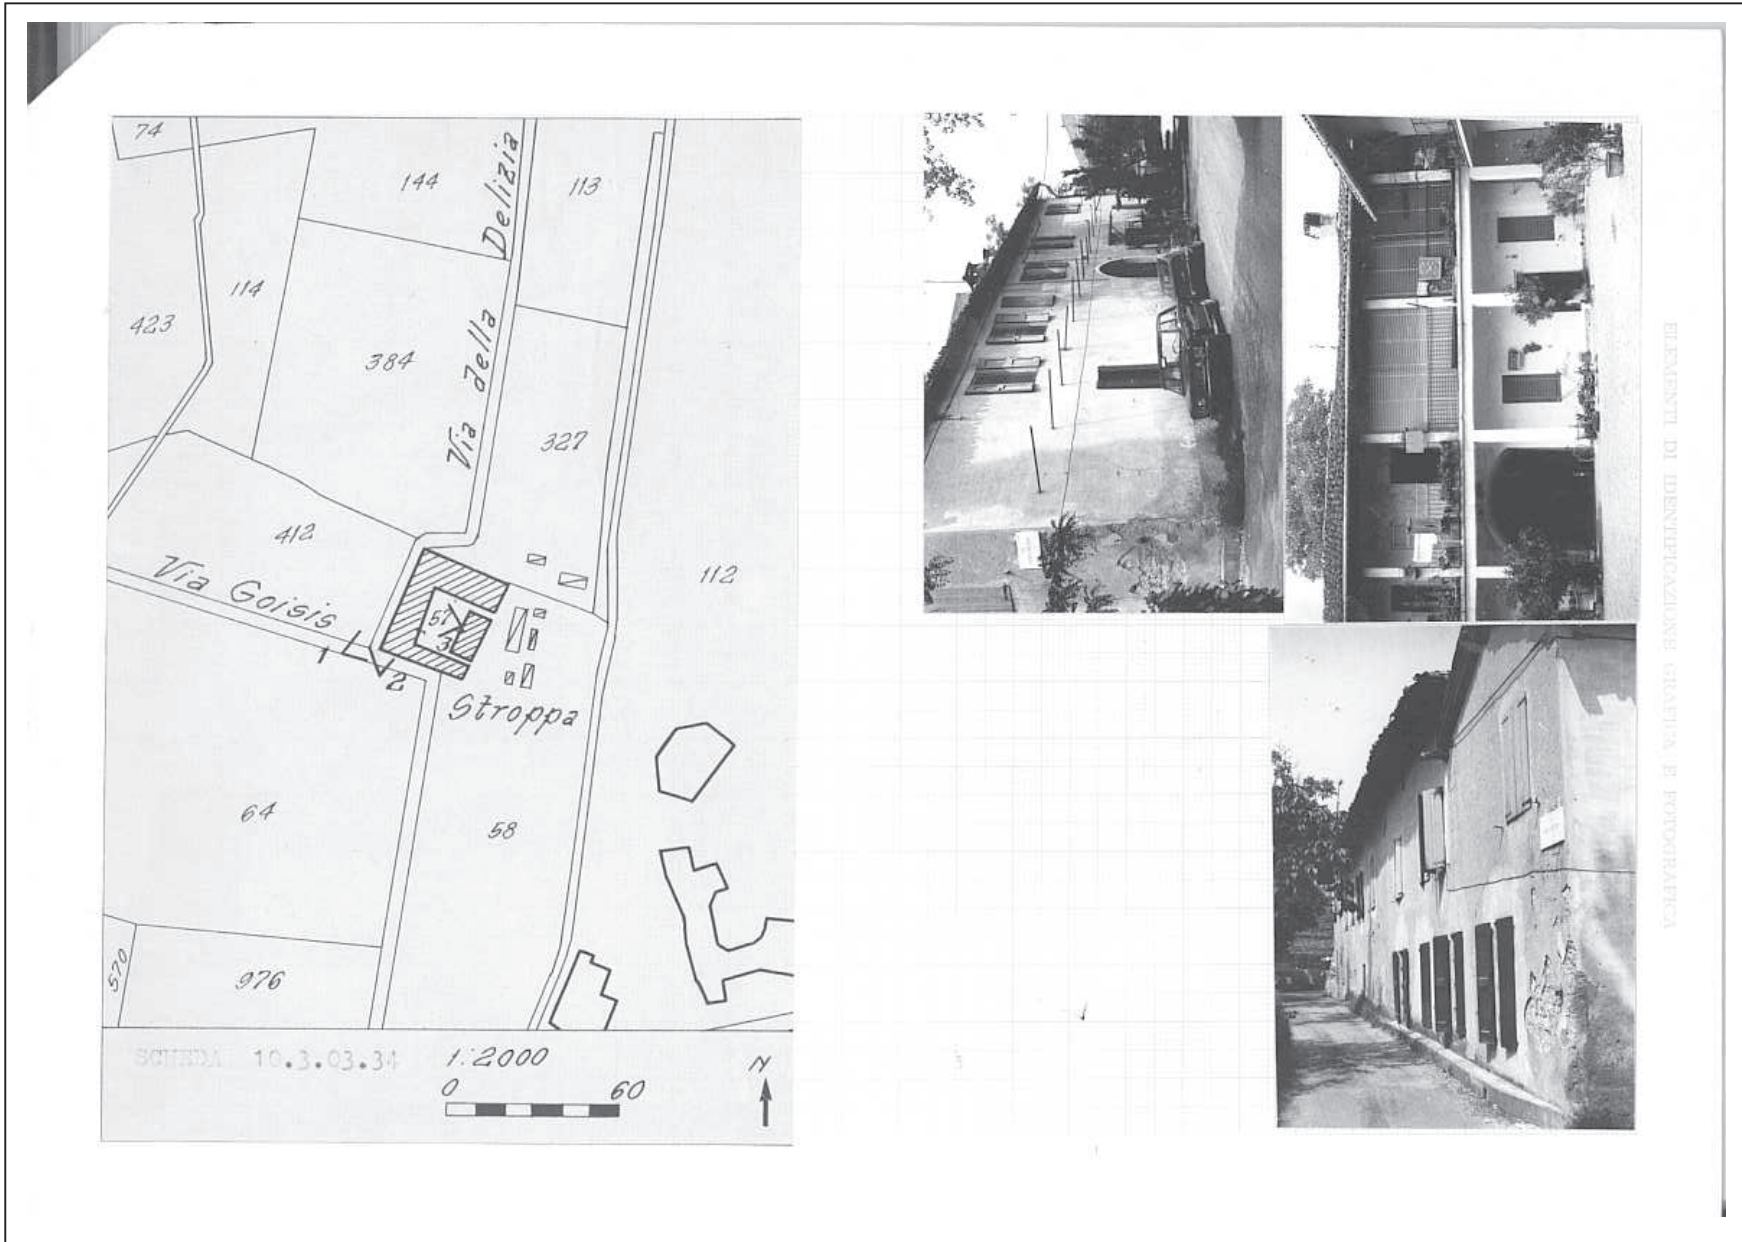
PROTEZIONE PROPOSTA									A Buono B Mediocre C Cattivo																													
DATI CRONOLOGICI									DATI TIPOLOGICI									STRUTTURE E MATERIALI																				
sec. XVII ?									corpi di fabbrica articolati attorno a una corte quadran-									muri misti e di prismi strutture in cemento armato																				
complesso ristrutturato a varie ripre									golare chiusa									nell'ala a monte: spigoli e tratti																				
se, dal 1960									altezza ali di fabbrica: 2 piani									di muro con pietre regolari -																				
									copertura a padiglione									contorni delle finestre esterne in																				
																		arenaria, con inferriate																				
																		gronda su travetti di legno																				
																		manto di copertura in coppi																				
PROPRIETARIO ATTUALE									CARATTERISTICHE PARTICOLARI E CONTESTO									PROPOSTE DI UTILIZZAZIONE E DI RESTAURO

società immobiliare									portale d'ingresso ad arco verso la corte: porticati e log-									eliminare le baracche provvisorie e i ripostigli di prismi nelle																				
BIBLIOGRAFIA									giati trabeati, ballatoi, scale esterne									adiacenze																				
DOCUMENTI ANNESSI									nell'ala opposta all'ingresso: androne alla scala con gradini di pietra									abitata da contadini (16 fami- glie) provenienti dalle cascine vici- ne ristrutturate																				
NEG. P 4.13 / 4.14 / 4.15									locali con volta - pozzo a parete									REDATTA DA V. Zanella IL 1/6/82																				
																		VISTA DA IL																				
1 2 3 4 5 6 7 8 9									1 2 3 4 5 6 7 8 9									1 2 3 4 5 6 7 8 9
