10 - Attività commerciale e abitazioni private - Civico 3

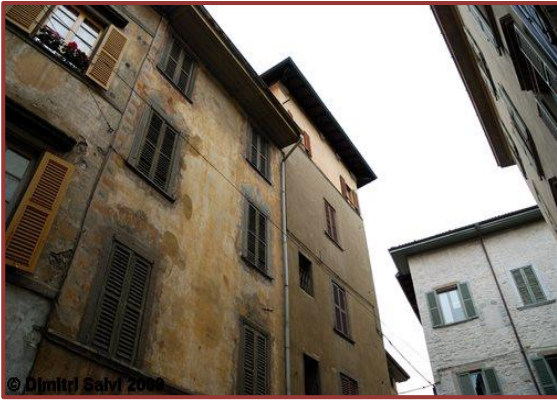
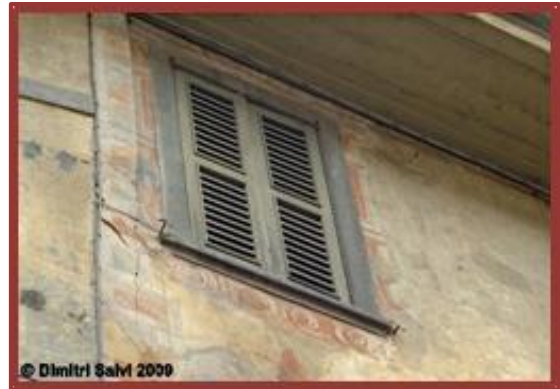
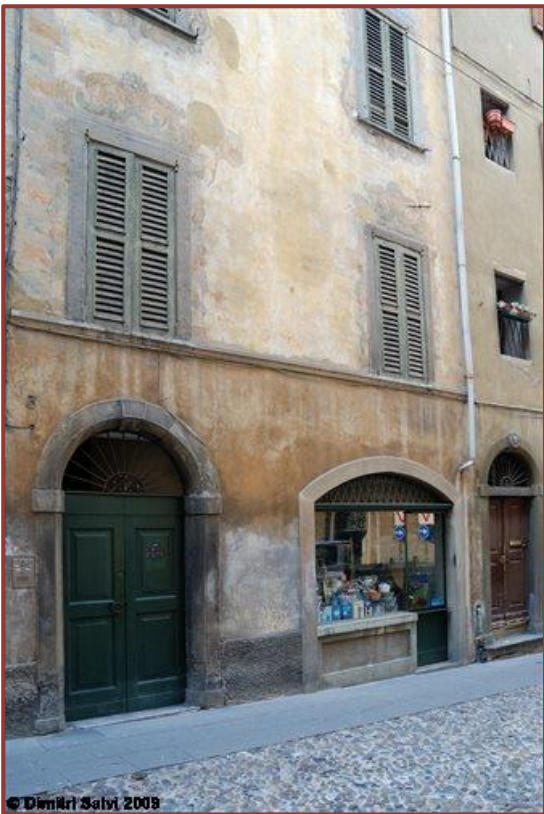
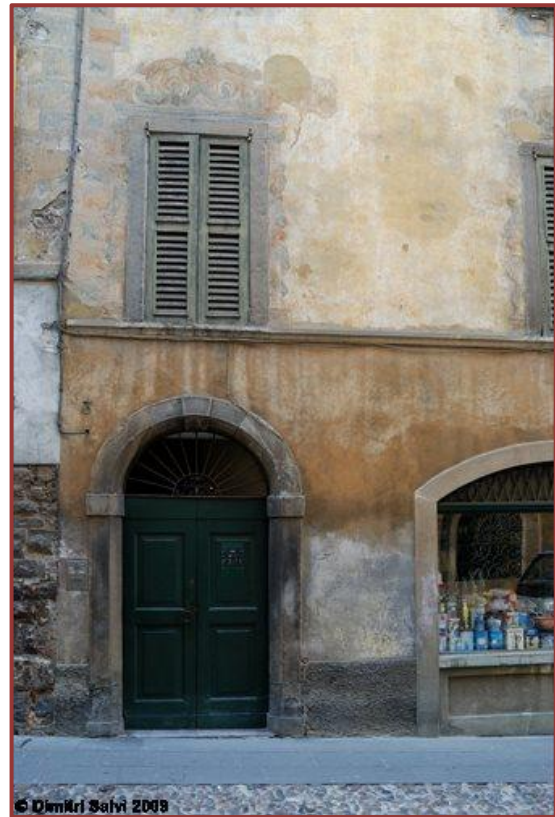
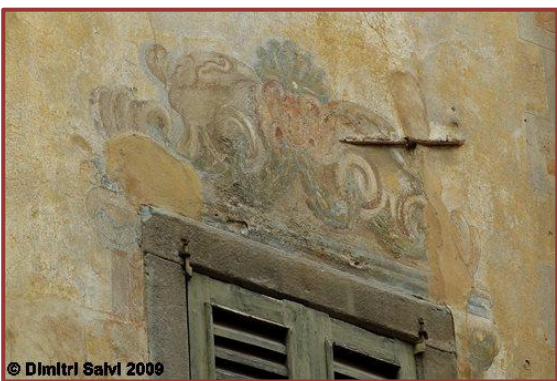
bugnato a prisma verde e giallo alternato per colori e lunghezza dei conci, corrente ai lati dell'edificio; al primo piano finestre con elementi verdi rossi gialli attorcigliati sulle colonnine ai lati, intramezzate da volti maschili, e coronate da mascheroni con diadema con ostrica e perla; al secondo piano finestre con cornice a riccioli e modioni terminanti in un bacile da cui fuoriescono delle fiamme; al terzo piano cornice delle finestre in marmo o cotto ai lati, riccioli e modioni nella parte superiore ed inferiore.

colori ancora vivaci sia del bugnato che dei cappelli delle finestre, elementi decorativi abbastanza distinguibili, testa delle finestre al terzo piano in parte coperta dalla nuova gronda. Nessun segno di scalpellatura. Il restauro è stato eseguito da Antonio Quarti nella seconda metà del XX secolo ⁽⁵⁵²⁾.
